Enebolig
  Austre Kleppsvegen 46, 5283 FOTLANDSVÅG
  OSTERØY kommune
  # gnr. 101, bnr. 69

Befaringsdato: 19.11.2024

Rapportdato: 02.01.2025

Tilstandsrapport

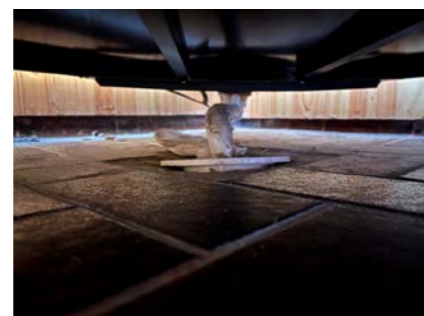
1 ETASJE > BAD

Vurdering av avvik:

- Sluket må sjekkes og rengjøres jevnlig.
