Hagabakka 5A, 4310 HOMMERSÅK

**Enebolig beliggende i et kjekt og etablert område - garasje!**

| Tilstandsrapport ..... | 32 |

# Hagabakka 5 A 4310 HOMMERSÅK

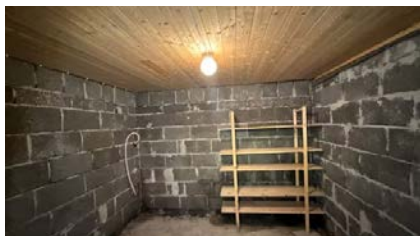
Grunnmur av lettklinkerblokker, registrert stedvis fukt og smuldringskader i blokker innvendig. Fare sig, og ytterligere skader ved manglende tiltak.

Anbefaler nærmere kontroll og tiltak av skadet grunnmur.

For å hindre fuktinntrekk/frostspreng, anbefales en gjenpussing.

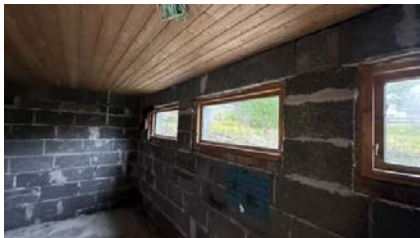
Overdekning synes å ikke være tilstrekkelig i uinnredet rom i kjeller. Farte for sig/retningsavvik.

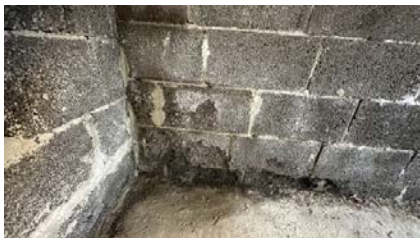
Grunnmur av lettklinkerblokker, registrert stedvis fukt og smuldringskader i blokker innvendig. Fare sig, og ytterligere skader ved manglende tiltak.

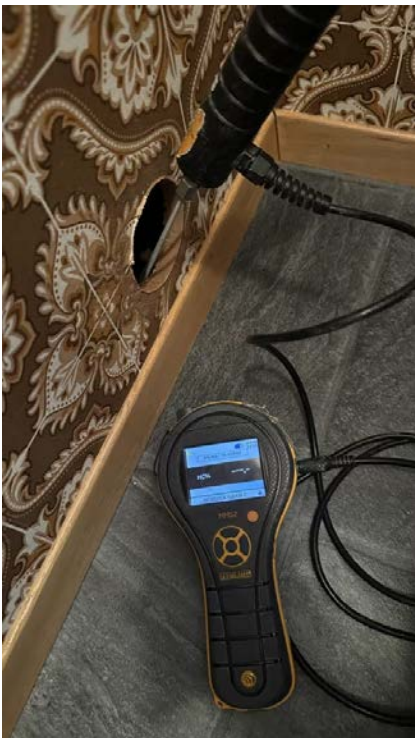
## 6.23 Våtrom: 1.etasje - Bad

Det er behov for totalrenovering av våtrommet!

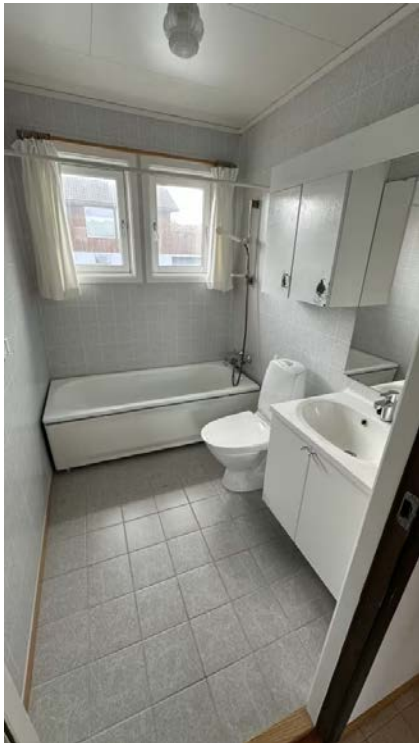
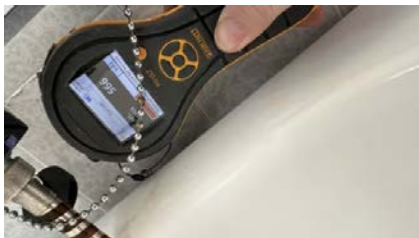
-Fuktutslag omliggende vannuttak ved badekar, ukjent omfang.
