Furustien 7A, 2260 KIRKENÆR

Tilstandsrapport

6. Hovedrapport

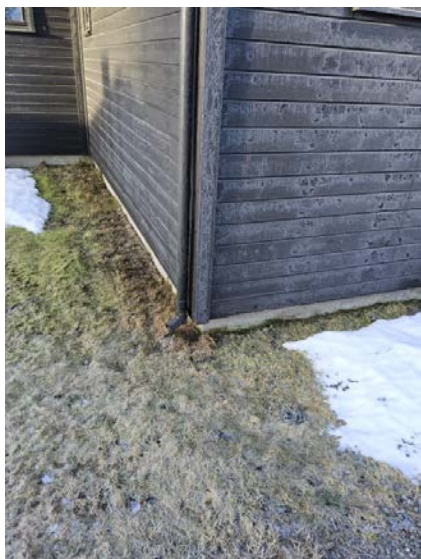
6.1 Drenering

Det er ikke etablert grunnmursplast og terrenget rundt bygget har fall mot grunnmuren. Forholdet øker fuktbelastningen på grunnmuren og krypkjelleren.

Bilde viser taknedløp avsluttet over bakken.

Utvendig terreng må ha fall fra grunnmuren for å sikre god avrenning av overflatevann. Eventuelt må det utføres drenerende tiltak i terrenget for å lede overflatevann vekk fra boligen. Det bør vurderes å etablere krypgrunnsavfukter. Løse asfaltplater bør festes.

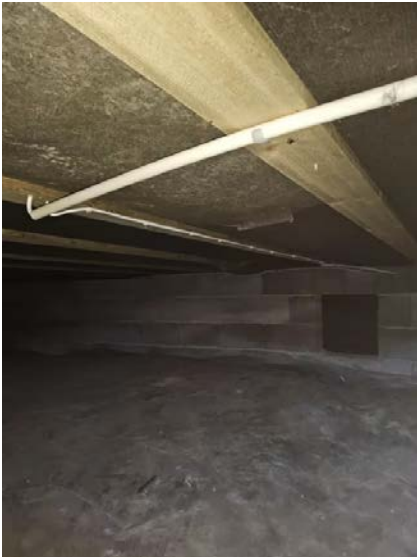
6.3 Krypkjeller

Bilde viser krypkjeller.

Målingen viser høyt fuktinnhold med fare for en skadeutvikling i form av sopp-/råteskader. Ved bruk av fuktmåler måles en luftfuktighet på 76,2 RF.

Utvendig terreng må ha fall fra grunnmuren for å sikre god avrenning av overflatevann. Eventuelt må det utføres drenerende tiltak i terrenget for å lede overflatevann vekk fra boligen. Det bør vurderes å etablere krypgrunnsavfukter. Løse asfaltplater bør festes.

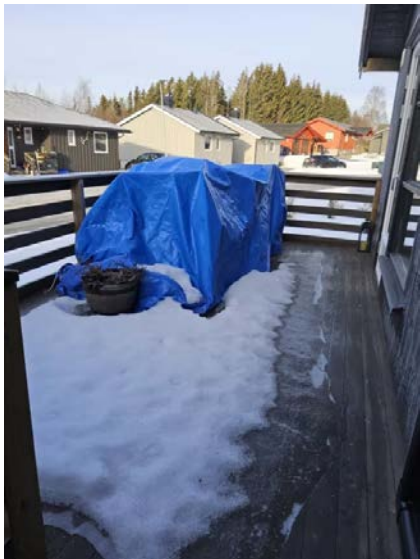
6.4 Balkong, terrasse, platting

Bilde viser terrasse.

Type	Terrasse
Utgang fra stue til vestvendt terrasse på 12 m ² . Terrasse i trekonstruksjoner med rekkverk av tre. Rekkverkshøyden ble målt til 0,89 m. Gulvflater belagt med terrassebord. Terrassen har utebelysning.	
Er det gjennomført arbeider etter opprinnelig byggeår?	Ukjent
Er det synlig tegn på skjevheter/konstruksjonssvikt?	Nei
Er det tegn på sopp/råteskader i treverk eller skader i betong?	Nei
Er det krav til rekkverk?	Ja
Er det avvik på rekkverkshøyde og åpninger i rekkverket i forhold til gjeldene byggt teknisk forskrift på befaringstidspunktet?	Ja
Er balkong / terrassen teknet?	Nei

For å lukke avviket bør høyden på rekkverket heves til dagens krav på 100 cm.

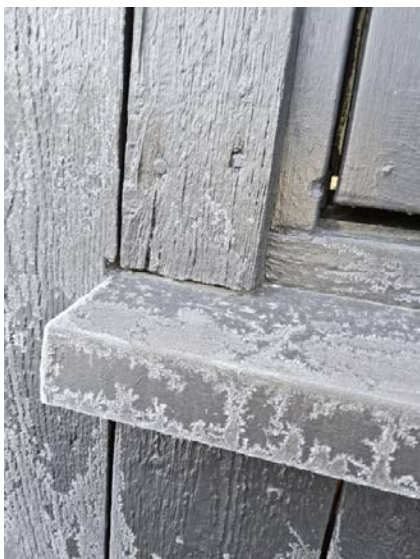
6.5 Vinduer og dører

Enkelte omramminger er værslitte og bærer preg av å være utsatt for fukt. Det vurderes at det ikke er nødvendig med strakstiltak.

Bilde viser omramming mot vannbrett.

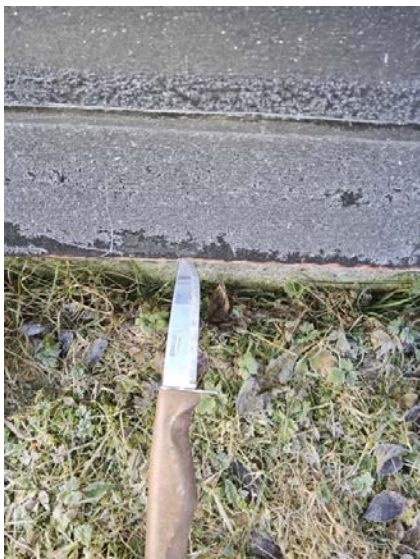
6.6 Yttervegger

Bilde viser råteskade i nedre del av kledning.

Det registreres stedvis mindre råteskader i trekledning noe som kan settes i sammenheng med for kort avstand til terreng. Kledningen er ikke tilstrekkelig luftet.

Videre undersøkelser av fagkyndig anbefales.

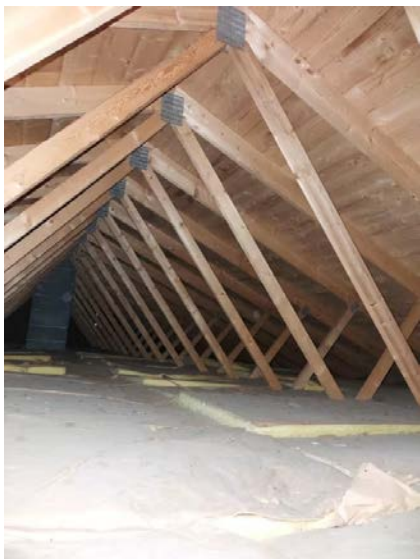
6.7 Loft (konstruksjonsoppbygging)

Bilde viser kaldtloft.

Spor etter gnagere er observert. Gnagere kan føre til skader på bygningen. Omfanget er uvisst. Det er lite ventilering av kaldtloft. Forholdet kan føre til økt fuktpåkjenning.

Tiltak i form av etablering av lufterventiler anbefales. Vedrørende spor etter gnagere bør det gjennomføres videre undersøkelser av fagkyndig for å kartlegge omfang og inntreksveier anbefales.

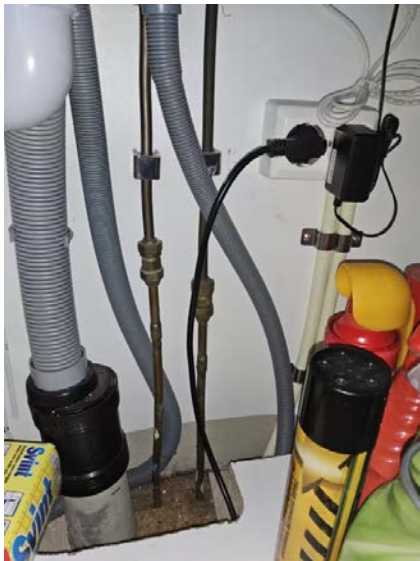
6.17 Vannledninger

Bilde viser vannrør på kjøkken.

Type anlegg	Kobber
Er det utført arbeider på anlegget etter byggeår?	Ukjent
Har vannrør nådd en alder som gir økt risiko for skader eller følgeskader?	Ja
Er det manglende isolering av vannrør hvor det er risiko for frost eller kondens?	Nei
Er det registrert tegn til lekkasjer eller skader på vannrør?	Nei
Er det redusert vanntrykk ved prøving av to tappesteder samtidig?	Nei
Er det manglende tilgjengelighet til stoppekran?	Ja
Oppsummering av vannledninger	TG-3
Stoppekran ble ikke påvist.	
Vannrør er fra byggeåret og har nådd en alder hvor det vil være økt risiko for lekkasjer.	
Anbefalte tiltak / ytterligere undersøkelser anbefales	
Det bør etableres tilgang til stoppekran.	
Tiltak kan bli nødvendig. Forholdet bør holdes under oppsikt.	
Utbedringskostnader	10 000 - 50 000

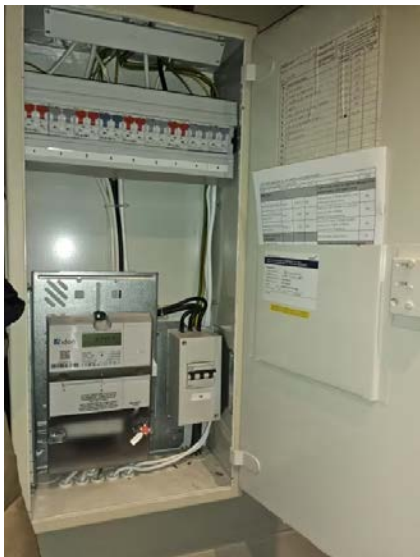
6.18 Elektrisk

Bilde viser sikringskap.

Er det foretatt kontroll av det lokale el tilsyn i løpet av de siste 5 år	Nei
Type sikringer	Automatsikringer
Er det gjennomført arbeider etter opprinnelig byggeår?	Ja
Er det manglende samsvarserklæring på arbeider utført etter 01.01.1999?	Ja
Er det manglende kursfortegnelse?	Nei
Er det manglende samsvar mellom kursfortegnelse og antall sikringer?	Ja
Er det tegn på varmgang (termiske skader) på kabler, brytere, downlight, stikkontakter, og elektrisk utstyr?	Nei
Er kabler utilstrekkelig festet?	Nei
Er det tegn til at kabelinnføringer og hull i inntak og sikringskap ikke er tette?	Nei
Spørsmål til eier: Løses sikringene ofte ut?	Ikke besvart

Pga manglende samsvarserklæring eller annen dokumentasjon og kursfortegnelse som ikke er oppdatert bør det gjennomføres en utvidet el-kontroll av en elektrofaglig person og nødvendige tiltak vurderes deretter.

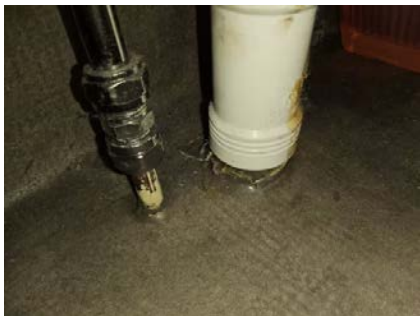
6.21 Våtrom: Bad

Bilde viser rørgjennomføring i gulv.

Fallforhold er ikke kontrollert under dusjkabinett pga manglende adgang for måling. Gulvet er flatt utenfor dusjkabinettet.

Det anbefales å videreføre bruk av dusjkabinett for å begrense overflater for belastning med fritt vann. Løsningen/utførelsen rundt rørgjennomføringer gir fare for fukt inn i konstruksjoner. Lokal utbedring må vurderes.
