Bygdaveien 151, 4333 OLTEDAL

**Oltedal - frittliggende enebolig -
3 soverom - garasje**

Tilstandsrapport

Befaringsdato: 21.05.2024

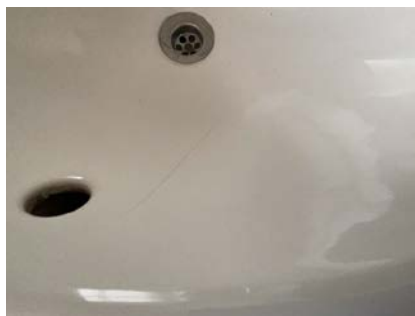
- Det er påvist riss/sprekker i utstyr på våtrommet.

Riss/sprekk i servant i innredning. Det ble på befaringsdagen påvist lekkasje fra vrider i dusjkabinett.

Riss/sprekk i servant i innredning.

For å oppnå TG1 må servant i innredning skiftes. Lekkasje fra vrider i dusjkabinett må utbedres.

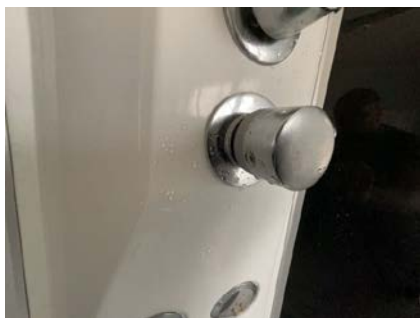
Det ble på befaringdagen påvist lekkasje fra vrider i dusjkabinett.

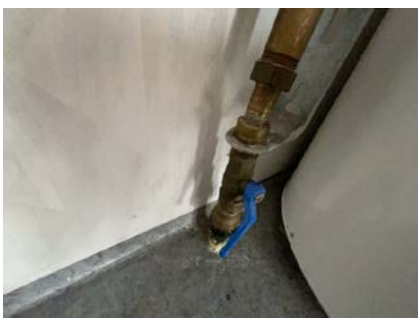
Lekkasje fra rør/hovedinntak i vaskerom.

Det er registrert drypplekkasje fra hovedkrane i vaskerom.

Lekkasje fra hovedkrane i vaskerom må tettes. Kostnadsestimat er satt med grunnlag i de 2 registrerte avvik, og større kostnader kan forekomme hvis omfanget er større enn hva som er lokalisert.

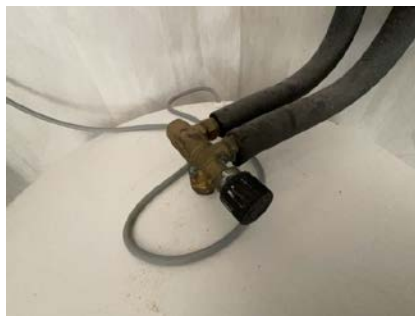
Lekkasje fra ventil i topp av bereder.

Det er påvist lekkasje fra ventil i topp av bereder.

Lekkasje fra ventil må utbedres.

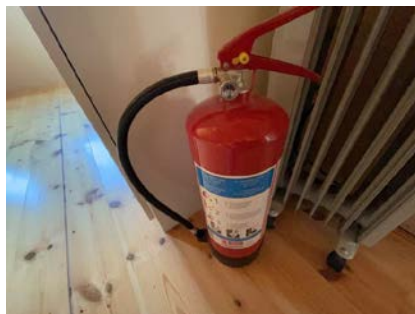
Slukkingsapparat.
