Stasjonsveien 25A, 3330 SKOTSELV

## Skotselv - Fin 3-roms leilighet med egen avgrenset hage og trappefri adkomst

Befaringsdato: 09.10.2025

Rapportdato: 21.10.2025

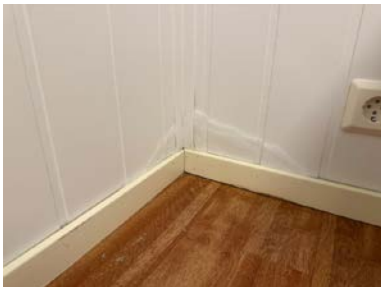
- Det er stedvis påvist synlige skader på overflater.

Det er synlig svelleskade for MDF veggplater i kjøkken. Skaden skyldes trolig avrenning av kondensvann fra kjøleskap.

Svelleskader i veggplater i kjøkken er vurdert som med behov for reparasjon. Det vil bli nødvendig å bytte flere veggplater grunnet skjult spikring.

Svelleskade på MDF veggplater vurderes som med behov for reparasjon.

Kostnadsestimatet er basert på skifte av svelleskade på MDF veggplater i kjøkken.

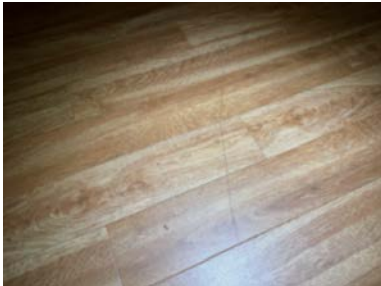
Svelleskader for siden på garderobeskap i entré

Ripe i beleggstav og svelleskade på garderobeskap er vurdert som av kosmetisk karakter.

Vurdert som kosmetiske skader for belegg i gang

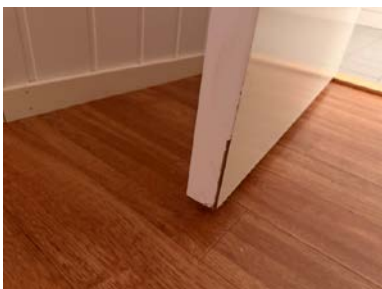
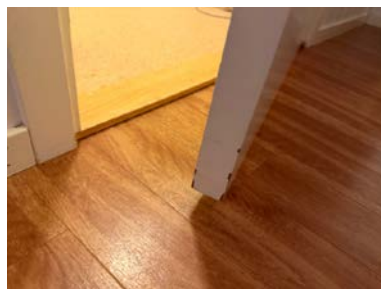
Dør til bad og bod er med skader på kanter av dørblad.

Skader vurderes som kosmetisk og kan lokalt utbedres.

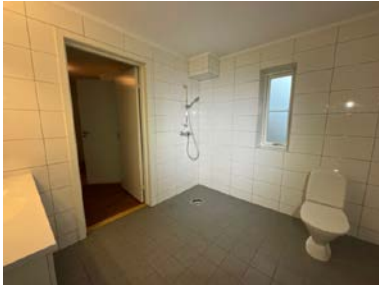
- Det er vindu/dør med ikke fuktbestandige materialer i våtsonen (ved vask, dusj, badekar, osv.), løsningen eller byggematerialet er uegnet.

Avviket gjelder for dør til bad da det ikke er egnede overflater/overflatebehandling for materialer i våtsonen.

Både dør og vindu er plassert i våtsonen for dusjnisen. Vinduet har flislagt overflate som foring og vurderes som egnet selv i våtsonen. Gerikter på dør til bad er synlig med malingsflass. Det anbefales å overmale gerikter med egnet maling (våtromsmaling).

Vindu og dør er plassert i en våtsone

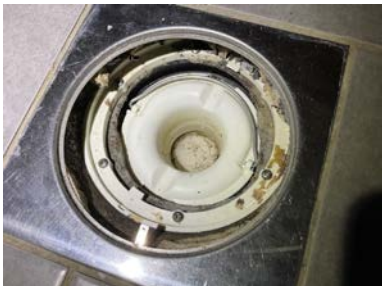
- Det er påvist mangelfull/feil utførelse rundt rørgjennomføringer e.l. som gir fare for fukt i konstruksjonen i våtsone.
- Det er rundt sluk påvist en ikke-fagmessig utførelse av membran/tettesjikt/klemring.

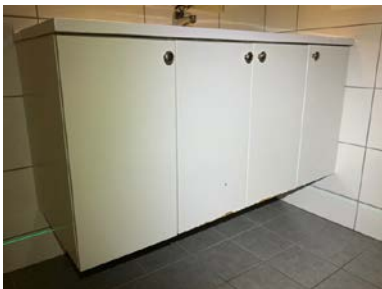
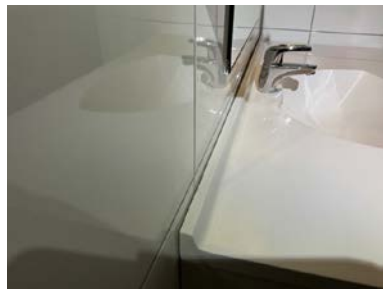
- Det er påvist skader på innredning.

Eldre svelleskader er kosmetiske - ikke vurdert behov som et enkeltstående tiltak da svelleskadene først og fremst er kosmetiske.  
Anbefaler å fuge overgangen mellom benkeplate og vegg for å hindre vann inn i baderomsinnredningen ved vannsøl.

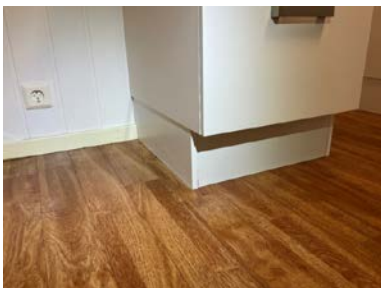
- Det er påvist at overflater har noe skader.

Svelleskade for sokkel på kjøkkeninnredningen mot plass for kjøleskap

Skifte ut sokkel som er svelleskadet.
