Tostrups vei 13, 3960 STATHELLE

**Unik og nydelig sjøeiendom over 3  
store plan – Dypvannsbrygge &  
Sjøbod – 283 kvm (BRA-I) – Garasje  
-En sjelden mulighet.**

# Vedlegg

Enebolig  
Tostrups vei 13  
3960 Stathelle

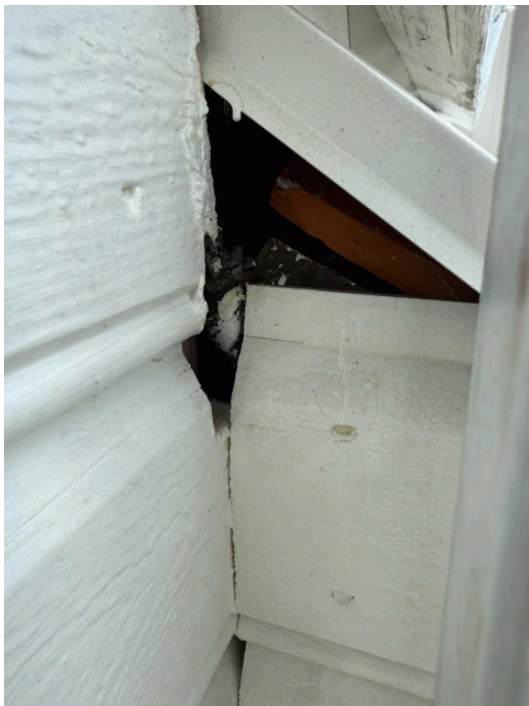
Kledningen ble visuelt undersøkt og kontrollert på kjente utsatte steder og fremstår i normalt god stand. Det bemerkes at kledningen mangler tilstrekkelig luftespalte i underkant av kledningen, manglende behandling av endaved og avskalling av maling på enkelte steder. Kledningen er montert tett mot terreng, og det anbefales en klaring på ca. 30 cm fra bakkenivå. Manglende avstand kan føre til fuktopptak i treverket, med økt risiko for råte og redusert levetid. Det ble avdekket manglende/feilmontert kledning enkelte steder, og tilsvarende forhold kan ikke utelukkes på øvrige deler av fasaden.

TG2 vurderes grunnet manglende lufting av kledning, behandling av endaved, manglende/feilmontert kledning, samt avskalling av maling på enkelte steder.

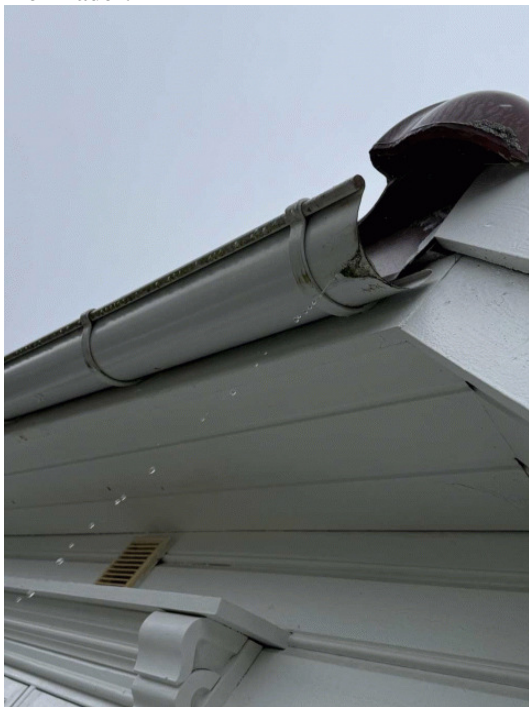
Taket er tekket med glasert teglstein og fremstår i normalt god stand, fra bakkeplan. Det ble ikke avdekket skader eller svekkelser ved taksteinen som kan ha negativ innvirkning på bygningen. Det registreres snøfanger på tak som hindrer nedfall som kan føre til skade. Det anbefales ytterligere montering av snøfangere over områder hvor personer og husdyr kan ferdes.

Takrenner og nedløp fremstår i normalt god stand, uten tegn til skader med behov for tiltak. Det er manglende nedløp og utkaster ved balkongen i 3. etasje, noe som har ført til sopp- og fuktdannelser på kledningen under takrennen. Dette gir økt fuktbelastning og kan over tid medføre skader på kledning og underliggende konstruksjoner. Det anbefales å etablere fungerende vannavledning for å hindre videre fuktskader.

TG2 vurderes grunnet ikke tilstrekkelig nedløp og utkaster ved balkongen i 3. etasje, samt ikke tilstrekkelig snøfangere på utsatte steder.

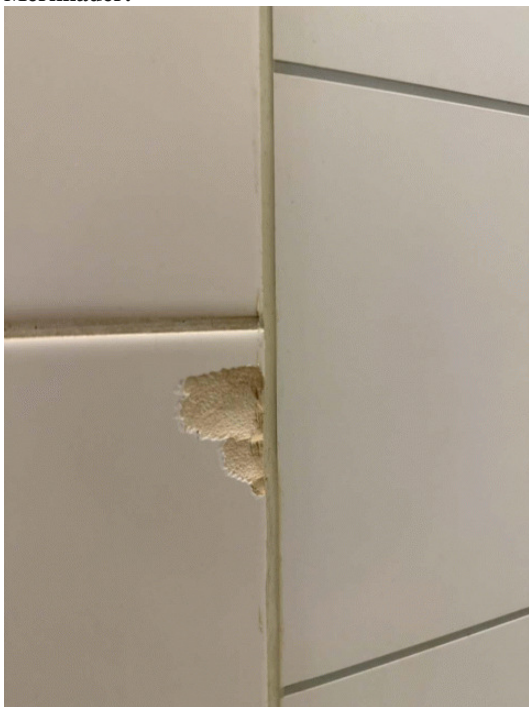
Overflatene fremstår med en forventet bruksslitasje over tid der det bør påregnes å bytte enkelte elementer. Det ble ikke avdekket hulrom bak fliser, riss eller sprekker under besiktigelsen. Det bemerkes noen sår i enkelte flis.

TG2 vurderes grunnet slitasje på overflatene og sår i enkelte flis.

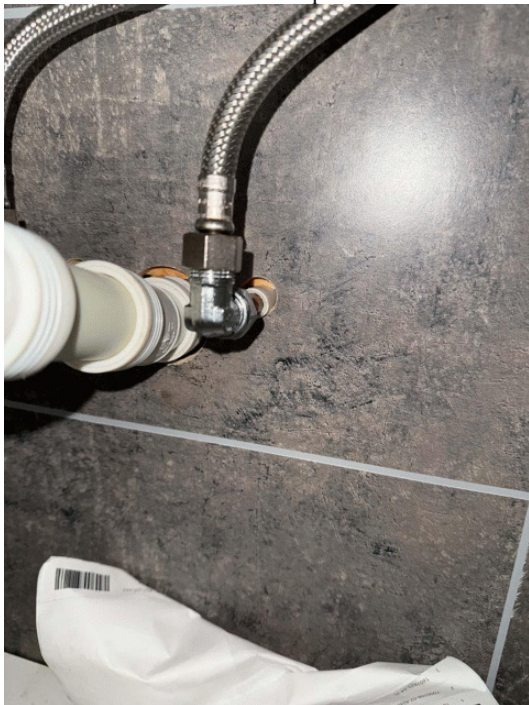
TG2 vurderes grunnet ingen synlig slukmansjett under klemring på sluk under badekar, samt ikke tilstrekkelige tettedetaljer rundt vann og avløpsrør til servant.

**Merknader:** Forventet levetid på membran er 20 år.

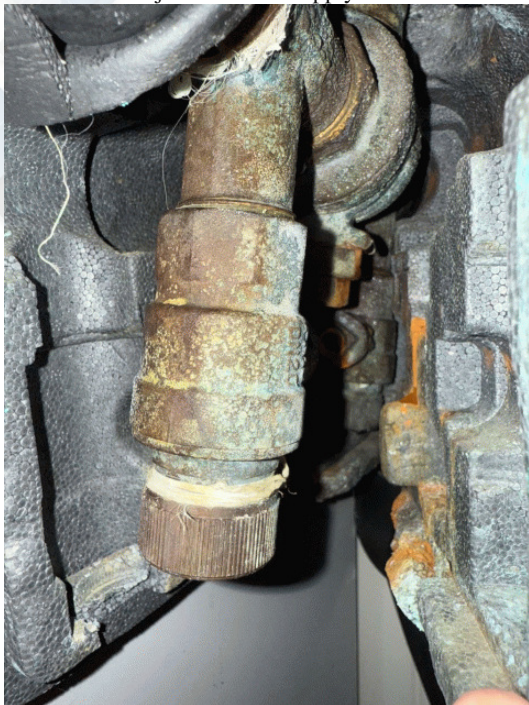
TG2 vurderes grunnet en del korrosjon og rust på isolerte deler.

**Merknader:** Hjemmelshaver opplyser om at det er usikkert hvilke rom som har vannbåren varme og ikke.
