Havengvegen 6, 7350 BUVIKA

Enebolig med fantastisk utsikt og flott opparbeidet hage | Stor tomt på ca. 1 mål | Garasje | 20 min til Trondheim

Rapportdato: 27.4.2026 (Gyldig til 27.4.2027)

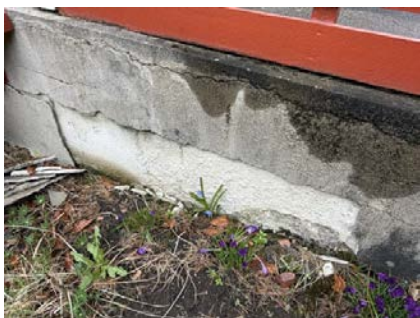
Løs murpuss mot garasje.

For å hindre fuktinntrekk/frostspreg, anbefales en gjenpussing, samt jevnlig kontroll for å bekrefte eller avkrefte en negativ utvikling.

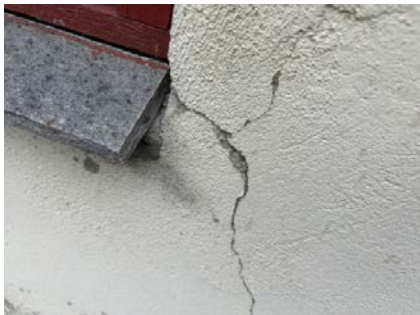
Grunnmuren har stedvis synlige skader/sprekker. Utover dette ble det ikke avdekkende vesentlige sprekker i grunnmuren, men deler av grunnmur er utlektet og ikke synlig for kontroll.

Stedvis sprekker/ riss på grunnmur.

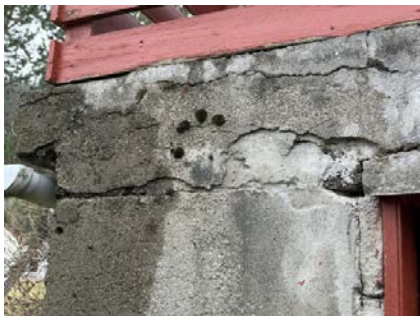
Det registres skader i betong som er relativt godt synlig. Utover dette ble det ikke observert vesentlige svekkelser, kun stedvis aldringsmessige slitasjer.

Synlige sprekker som krever tiltak.

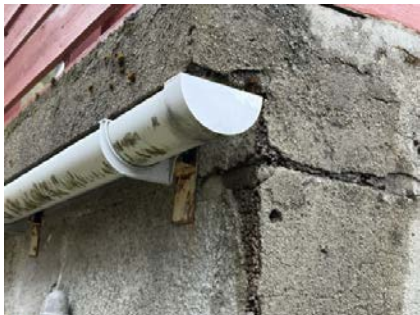
Synlige sprekker som krever tiltak.

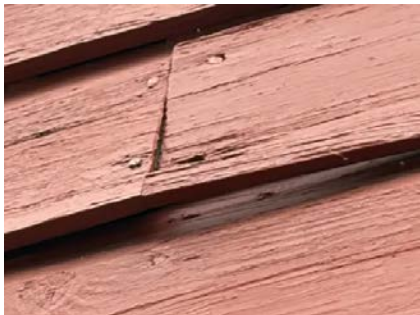
På husets værutsatte veggflater bærer kledningen preg av å være noe værslitt som en konsekvens av tidvis nedfukting og soltørking. På slike fukt og værutsatte veggflater må det påregnes hyppigere vedlikeholdsintervall. Det registreres stedvis råteskader i trekledning, da spesielt på sørvendt gavelvegg. Det er ikke registrert bruk av musetting mellom kledning og veggkonstruksjon.

<p>Vedlikehold av fasader med vask/skraping og beis/maling. Råteskadet trekledning må skiftes ut.</p>

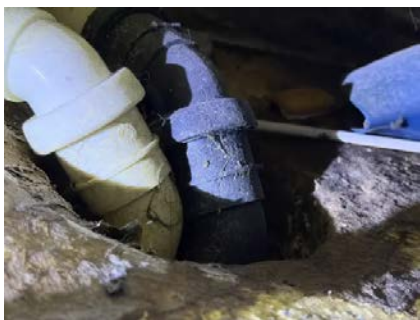
Sluk ligger under badekar og kontrollen er begrenset. Tilstandsgrad 2 er satt med bakgrunn i alder på tettesjikt og derav økt risiko for lekkasjer.

Begrenset kontroll av sluk.

Anbefalte tiltak: Badet fungerer med dagens tilstand, men på grunn av påviste forhold anbefales montert et dusjkabinett(fortsatt bruk av badekar) for å unngå ytterligere fuktbelastning i påvente av en oppgradering.

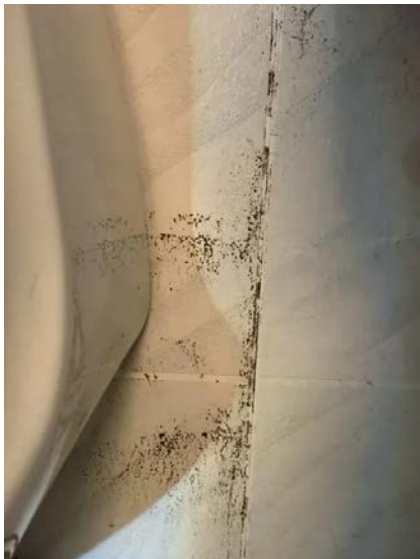
Stedvis svertesopp.

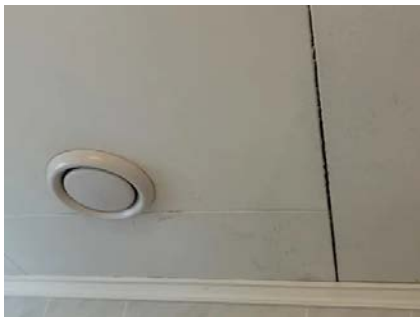
Det registreres fuktmerker rundt ventilasjonskanal grunnet kondens.

Kondensmerker i himling.

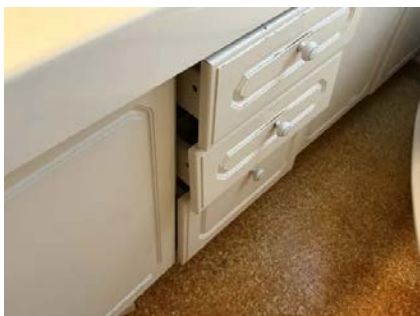
Justering av skuffer.

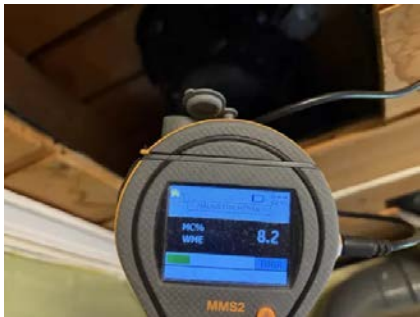
Undersøkelser i underliggende himling viser ingen tegn til lekkasjer.
