Vestsidavegen 1459, 2162 BRÅRUD

**Sjarmerende småbruk på Brårud |  
Låve | Stabbur | Flotte uteområder

Befaringsdato: 16.05.2025

# Tilstandsrapport

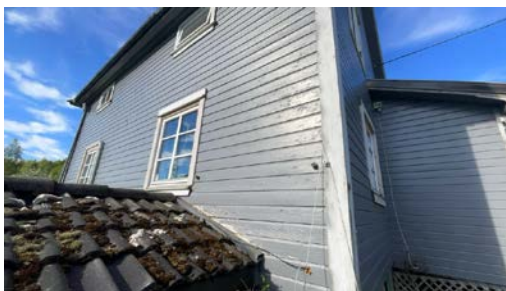
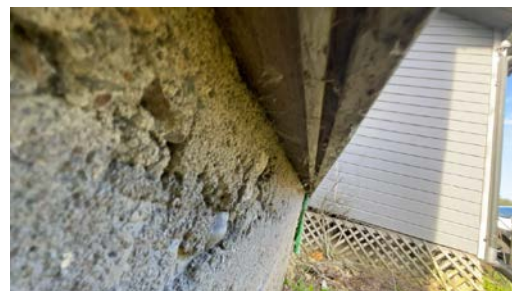
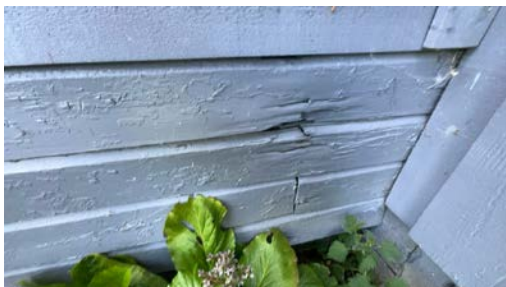
Avvikene gir grunn til å overvåke forholdet nøye for å unngå større skade eller følgeskader. Påregnelig med enkelte råteskader etc. i kledning, vindskier m.m. Eldre stamme samt bordkledning, ved åpning av konstruksjoner kan det registreres ytterligere avvik. Oppussing/rehabiliteringer må påregnes. Om oppussing ikke utføres kan ytterligere skader oppstå.

**Kostnadsestimat: Over 300 000**

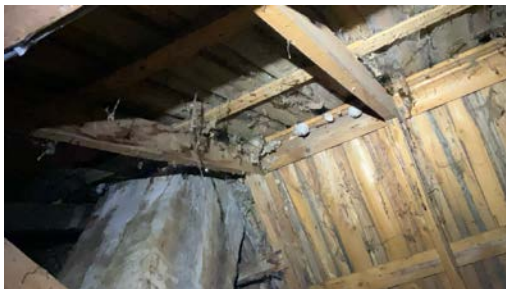
## TG 2 Takkonstruksjon/Loft

Avvikene gir grunn til å overvåke forholdet nøye for å unngå større skade eller følgeskader. Det kan ikke utelukkes skjulte fuktproblematikk. Eldre konstruksjon, ved åpning av konstruksjoner kan det avdekkes ytterligere avvik. Oppussing/rehabiliteringer må påregnes.

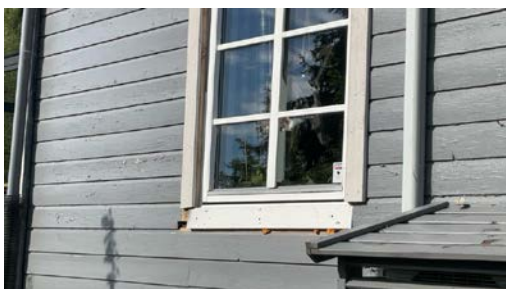
## Vinduer

Bygningen har malte trevinduer med 2-lags glass.

Avvikene gir grunn til å overvåke forholdet nøye for å unngå større skade eller følgeskader. Eldre vinduer med slitasje, utskiftninger må påregnes. Om utskiftninger ikke utføres vil dette medføre energitap, lekkasjer etc. Det må påregnes oppussing, utskiftninger av pakninger, glass og vedlikehold av vinduer, karmen, beslag og rammer. Om dette ikke utføres kan det gi nedsatt isolasjonsevne og nedkorte brukstid. Fukt kan trenge inn i konstruksjon, fuktskader kan gi vekstvilkår for sopp og råte.

**Kostnadsestimat: 100 000 - 300 000**

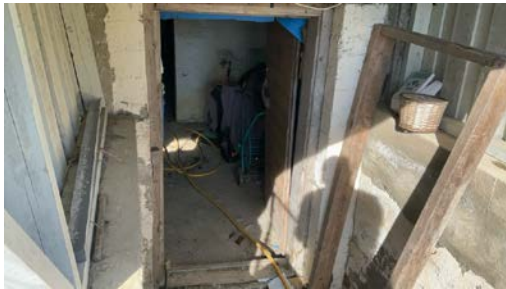
## Dører

Kjellerdør i treverk.

Avvikene gir grunn til å overvåke forholdet nøye for å unngå større skade eller følgeskader. Døren bør skiftes pga. isolasjonsevne og bruk.

**Kostnadsestimat: 10 000 - 50 000**

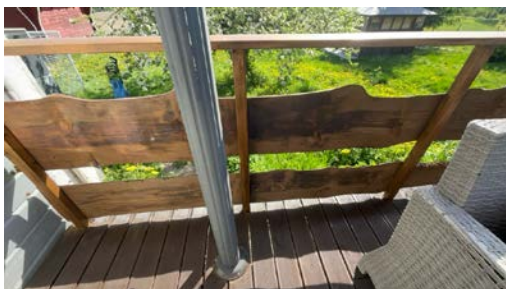
## Dører - 2

Bygningen har malt hovedytterdør og malt balkongdør i tre.

- Åpninger i rekkverk må endres for å tilfredsstille krav på byggemeldingstidspunktet.

Avvikene gir grunn til å overvåke forholdet nøye for å unngå større skade eller følgeskader. Utbedringer må påregnes pga. sikkerhet, person skader kan oppstå.

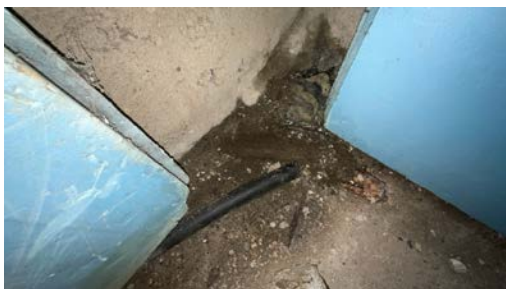
## TG 3 Rom Under Terreng

Avvikene gir grunn til å overvåke forholdet nøye for å unngå større skade eller følgeskader. Det kan ikke utelukkes skjulte fuktproblematikk, da det er registrert fukt. Oppussing/rehabiliteringer samt nærmere undersøkelser må påregnes. Konsekvensen med økt fuktbelastning i boliger kan være vekstvillkår for sopp og råteskader. Om man ikke utbedrer dette kan skaden kunne utvikle seg til større omfang.

**Kostnadsestimat: 100 000 - 300 000**

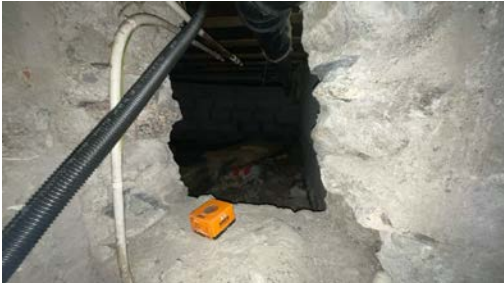
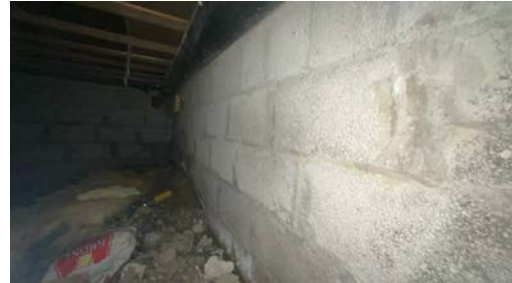
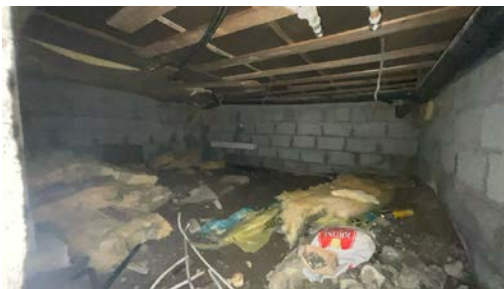
## TG 3 Kryp Kjeller

Krypkjeller under trebjelkelag og stubbegulv.

Avvikene gir grunn til å overvåke forholdet nøye for å unngå større skade eller følgeskader. Det kan ikke utelukkes skjulte fuktproblematikk, da det er registrert fukt. Oppussing/rehabiliteringer samt nærmere undersøkelser må påregnes. Konsekvensen med økt fuktbelastning i boliger kan være vekstvillkår for sopp og råteskader. Bygningen har krypkjeller under trebjelkelag og stubbegulv.

**Kostnadsestimat: 100 000 - 300 000**

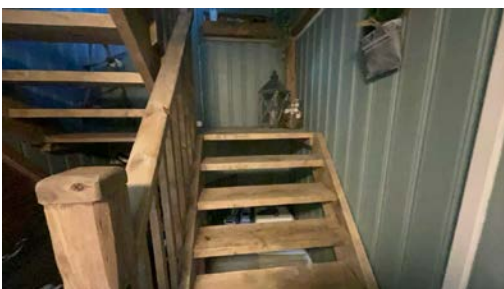
## TG 2 Innvendige trapper

Boligen har malt tretrapp.

- Åpninger er såpass store at det ut ifra sikkerhetsmessige forhold anbefales å lage mindre åpninger.
- Håndløper må monteres på vegg for å tilfredsstille krav på byggetidspunktet.

Avvikene gir grunn til å overvåke forholdet nøye for å unngå større skade eller følgeskader. Det må påregnes oppussing/utbedringer, om dette ikke utføres kan det medføre nedstatt brukstid. Utbedringer må påregnes pga. sikkerhet, person skader kan oppstå.

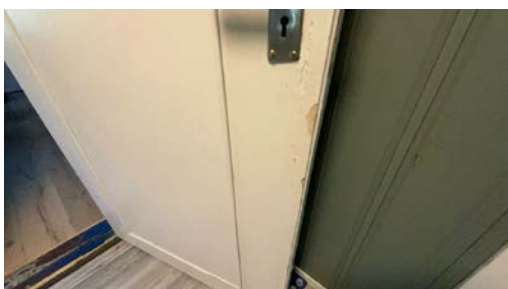
## TG 2 Innvendige dører

Innendig har boligen malte dører.

- Det må foretas tiltak for å lukke avviket.

Avvikene gir grunn til å overvåke forholdet nøye for å unngå større skade eller følgeskader. Oppussing/utskiftninger må påregnes. Det må påregnes justeringer, oppussing av overflater og manglende vedlikehold gir avkortet brukstid.

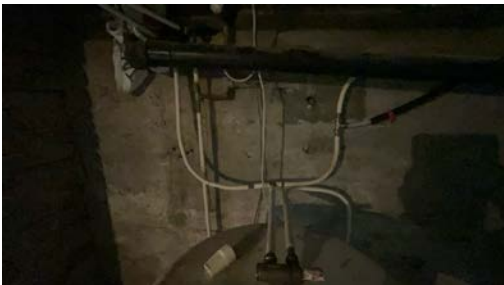
### Vannledninger

- Overvåk tilstanden jevnlig. For å få tilstandsgrad 0 eller 1 må røranlegget skiftes ut, men tidspunktet for når dette er nødvendig er vanskelig å si noe om. Ved renovering, påse at røranlegget dokumenteres av fagperson.
- Det er ikke behov for utbedringstiltak siden anlegget fungerer i dag, men ut ifra alder kan skader plutselig oppstå på eldre anlegg.
- Anlegget må sjekkes av fagperson, som må utføre eventuelle tiltak på anlegget.
- I forbindelse med oppgradering av våtrom vil det være naturlig med utskiftning av rør.

Avvikene gir grunn til å overvåke forholdet nøye for å unngå større skade eller følgeskader. Skader kan plutselig oppstå på eldre anlegg med avvik, rørbrudd kan forårsake store vannskader i boliger. Utskiftninger må påregnes.

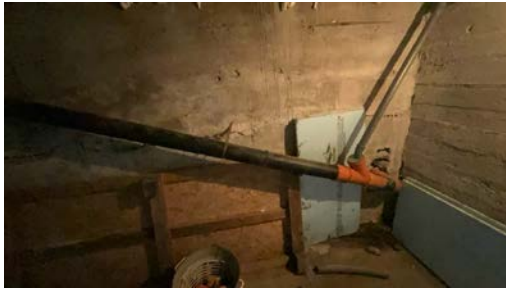
### Avløpsrør

Det er avløpsrør av plast.

- Overvåk tilstanden jevnlig. For å få tilstandsgrad 0 eller 1 må røranlegget skiftes ut, men tidspunktet for når dette er nødvendig er vanskelig å si noe om. Ved renovering, påse at røranlegget dokumenteres av fagperson.
- I forbindelse med oppgradering av våtrom vil det være naturlig med utskiftning av rør.

Avvikene gir grunn til å overvåke forholdet nøye for å unngå større skade eller følgeskader. Skader kan plutselig oppstå på eldre anlegg med avvik, rørbrudd kan forårsake store vannskader i boliger. Utskiftninger må påregnes. Ingen dokumentasjon på avløpsrør.

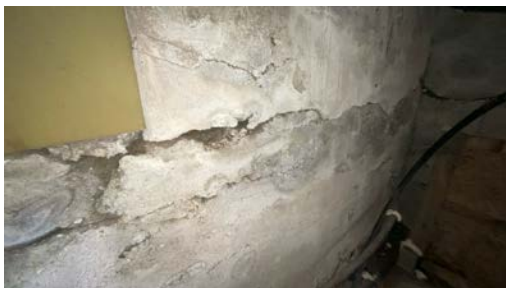
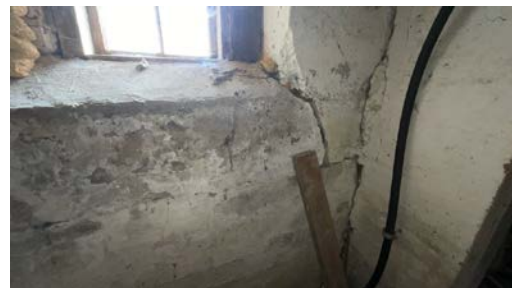
## TG 3 Grunnmur og fundamenter

Støpt dekke på grunn og murte og naturateinsmur i kjeller

**Kostnadsestimat: Over 300 000**

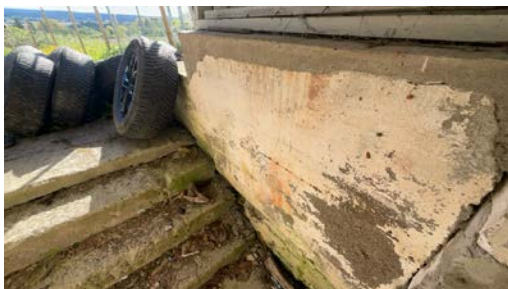
## TG 3 Forstøtningsmurer

Forstøtningsmurer er av betong.

**Kostnadsestimat: 100 000 - 300 000**
