Olaf Funderuds vei 8, 1850 MYSEN

**Mysen - Arkitekttegnet bolig med  
fin beliggenhet. Kort vei til  
sentrum.**

# Tilstandsrapport

Befaringsdato: 17.10.2025

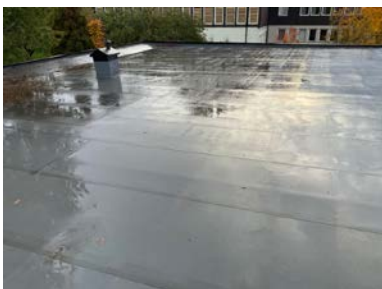
Taket er tekket med takfolie/takmembran. Taktekkingen er fra 2019. Besiktigelser fra taket.

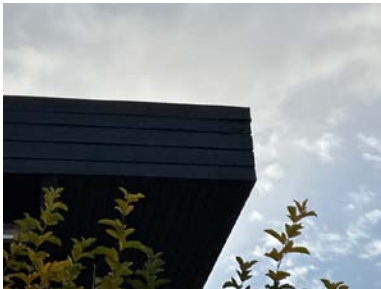
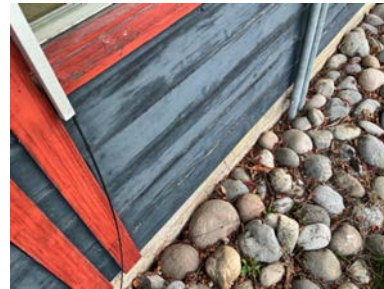
### Veggkonstruksjon

Det er ingen eller liten lufting i nedre kant av kledning mot grunnmur. Det er påvist spredte råteskader i bordkledningen. Det er værslitt/oppsprukket trevirke/trepaneler. Det er påvist værslitt og oppsprukket trevirke/trepaneler samt noe råte (gjelder også gesimskasse (rundt tak)), som følge av elde, eksponering av vær/vind samt manglende vedlikehold opp gjennom årene.

Ikke tilstrekkelig med lufting mellom kledning og yttervegg. God lufting er viktig og skal drenere ned og lede ut vann som trenger gjennom regnskjermen, slippe ut eventuell fuktighet fra indre deler av veggen samt gi mulighet for at fuktighet kan tørke ut fra baksiden av regnskjermen.

Uten tilstrekkelig lufting bak bordkledningen kan fuktighet som trenger inn bak bordene eller gjennom veggen innenfra ikke tørke opp. Dette skaper ideelle forhold for råtesopp og muggvekst.

- Det må foretas tiltak for å lukke avviket.
- Kledningen viser værslitasje og tørkesprekker samt noe råte. Uten vedlikehold/utbedring kan det oppstå skader og redusert levetid på treverket, samt skader på konstruksjon rundt.

- Vedrørende lufting, kan konstruksjonen fungere med dette avviket, det må dog gjøres utbedringer om avviket skal lukkes. Det vil imidlertid sjelden være økonomisk rasjonelt som et enkeltstående tiltak. Ved bytting av kledning, bør konstruksjon/lufting bygges opp riktig. Det presiseres dog at uten tilstrekkelig lufting bak bordkledningen kan fuktighet som trenger inn bak bordene eller gjennom veggen innenfra ikke tørke opp, noe som øker risikoen for fuktskader.

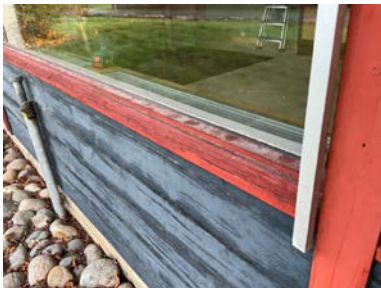
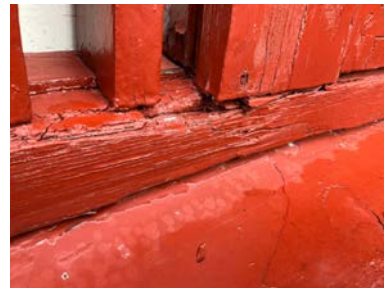
Det er påvist avvik rundt innsettingsdetaljer. Det er påvist noen glassruter som er punktert eller sprukne. Det er påvist vinduer med fukt/råteskader. Karmene i vinduer er slitte og det er sprekker i trevirket. Vinduets karmen har synlige sprekker som kan svekke funksjon og tetthet over tid, påvist noen vinduer med råteskader, forhold er forårsaket av aldring og

fukt samt manglende vedlikehold over tid. Ikke påvist tilfredsstillende tetting rundt vinduer, mangler vannbrettbeslag i underkant av vinduet. Påvist tegn til punkterte glass på de eldre vinduene. Årsaken til punkterte glass er som regel at det er kommet en brist i tetningsmassen mellom karm og rute.

- Beslaget under vinduene må monteres korrekt for å sikre tetthet og unngå fuktskader. Feilen kan føre til vanninntrengning og skade på omkringliggende konstruksjoner dersom tiltak ikke utføres.
- Slitte vinduskarmar med sprekker bør repareres/vedlikeholdes eller skiftes ut for å sikre tetthet og forhindre fuktskader. Uten tiltak kan skadene forverres og svekke vinduets funksjon.
- Punkterte vinduer har redusert isolasjonsevne og kan gi dugg mellom glassene. Utsifting bør vurderes for å opprettholde funksjon og komfort.

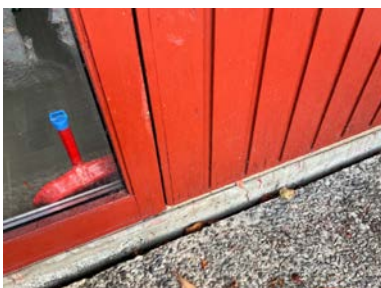
## TG 2 Dører

Det er påvist avvik rundt innsettingsdetaljer. Det er påvist utetthet/åpning mellom dørblad og dørkarm. Dvs. at kald trekk kan oppstå. Karmene i dører er værslitte utvendig og det er sprekker i trevirket. Påvist manglende beslag i underkant av dør. Beslag og tetting rundt og særlig under dør, må utføres regntett for å unngå lekkasjer og fuktskader i konstruksjon. Påvist slitasje på dører, bærer preg av elde og manglende vedlikehold. Det er påvist en utetthet eller åpning mellom dørbladet og dørkarmen, noe som kan tillate kald luft å trenge inn. Denne utettheten kan skyldes slitasje på dørens tetningslister.

- Det må påregnes noe vedlikehold og at enkelte dører må skiftes ut.
- Beslag og tetting under døren må utbedres for å sikre regntetthet. Uten tiltak kan vann trenge inn og forårsake fuktskader i konstruksjonen.
- Dører bør vedlikeholdes eller skiftes ut for å bevare funksjon og estetikk. Uten tiltak kan slitasjen forverres, noe som kan påvirke tetthet og brukervennlighet.
- Utettheten mellom dørbladet og karmen bør tettes. Hvis dette ikke utbedres, kan det føre til økt varmetap, kald trekk og høyere oppvarmingskostnader.

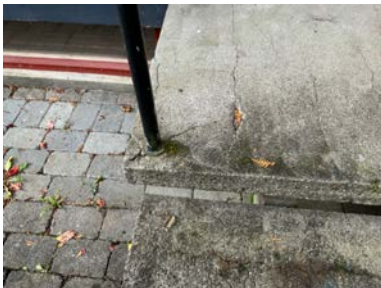
## TG 2 Balkonger, terrasser og rom under balkonger

Betongtrapp har mindre sprekker/skader

- Påviste skader må utbedres.

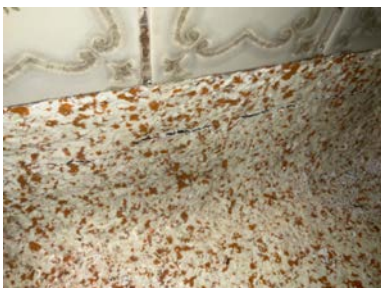
## 1. ETASJE > BAD

Hulltaking er ikke foretatt da det allerede er påvist andre avvik i våtsonen. Hulltaking er ikke foretatt, da det allerede er påvist skader på tettesjikt i våtrommet.

- Dersom tiltaket ikke utføres er det fare for ytterligere skadeutvikling.
- Påvist skader på tettesjikt i våtsonen til badet. Skader i vegg må påregnes. Utbedring må sees i sammenheng med renovering av våtrom.

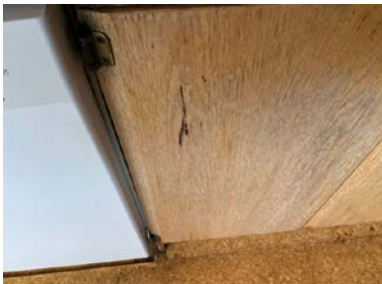
Det er påvist skader på overflater/kjøkkeninnredning utover normal slitasjegrad. Det er påvist skader/fuktskjolder i kjøkkengulvet. Påvist fuktskader på gulvet i fremkant av kjøleskapet.

Det er påvist skader på overflater og kjøkkeninnredning som overstiger normal slitasjegrad, noe som indikerer høyere belastning eller manglende vedlikehold.

- Det må påregnes lokal utbedring/utskiftning.
- Kjøkkeninnredningen har slitasje og skader, men fungerer fortsatt. På sikt kan utskifting av enkelte deler bli nødvendig for å opprettholde funksjon. Uten tiltak kan slitasjen forverres og påvirke både funksjon og utseende.

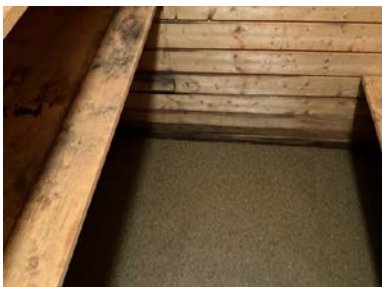
### UNDERETASJE > TOALETTRUM

Det er påvist skade som følge av angrep av fukt/råte. Toalettrom har kun naturlig avtrekk fra rommet, NS 3600 krever mekanisk avtrekk for å kunne gi TG 0/1.

Toalettrom mangler tilluftsventilering, f.eks. spalte/ventil ved dør. Påvist fuktskader på gulvet i toalettrom.

- Gjennomføre ytterligere undersøkelser og foreta utbedring av skade.

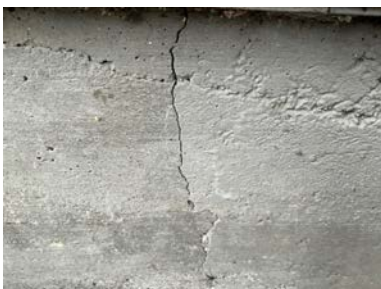
## TG 2 Grunnmur og fundamenter

- Grunnmuren har sprekkdannelser.
- Sprekkene bør overvåkes regelmessig for å unngå forverring. Tetting kan bli aktuelt for å hindre vanninntrengning og frostska-

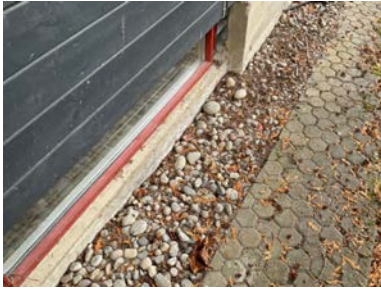
## TG 2 Terrengforhold

Det er påvist dårlig fall eller flatt terreng inn mot grunnmur og dermed muligheter for større vannansamlinger. Terrengtet har stedvis ikke fall fra grunnmuren, dette kan føre til unødig fuktbelastning mot grunnmuren.

- Justering av terreng rundt boligen anbefales for å sikre avrenning bort fra grunnmuren. Uten tiltak kan vann samle seg nær bygningen, noe som øker risikoen for fuktinntrengning og fuktskader.
