Tollef Kildes gate 20, 2450 RENA

**Kombinert bygg  
m/forretningslokale og leilighet.  
Sentral beliggenhet i sentrum. Mye  
potensiale og gode leieinntekter**

Tilstandsrapport

Rapportdato: 14.02.2025

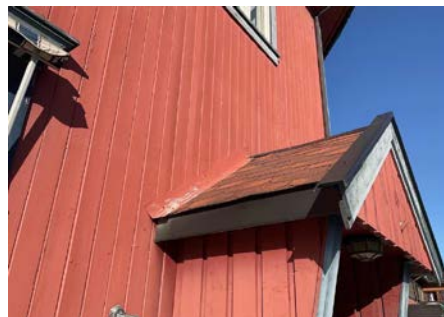
Beslag i overgang tak/ vegg på takoverbygd inngang ligger utenpå panel, og ikke inn under panel.

- Stigetrinn og plattform for feier må monteres.
- Det bør lages system for bortledning av vann fra taknedløp ved grunnmur.
- Det må foretas tiltak for å lukke avviket.

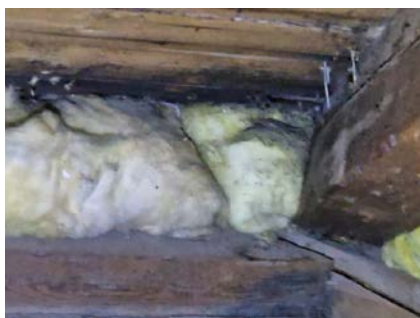
Lufting ved raft er tettet med isolasjon flere steder.

- Lokal utbedring bør utføres.
- Lufting/ventilering bør forbedres.

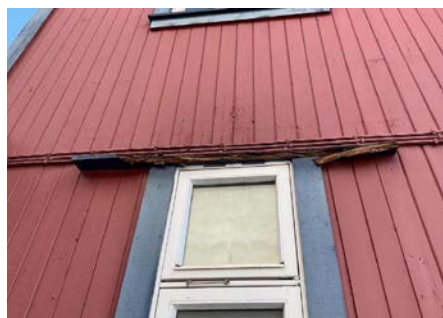
- Det er påvist avvik rundt innsettingsdetaljer.
- Karmene i vinduer er værslitte utvendig og det er sprekker i trevirket.

Råte på vannbrett.

- Det må påregnes noe vedlikehold og at enkelte vinduer må skiftes ut.
- Løpende vedlikehold må påregnes.

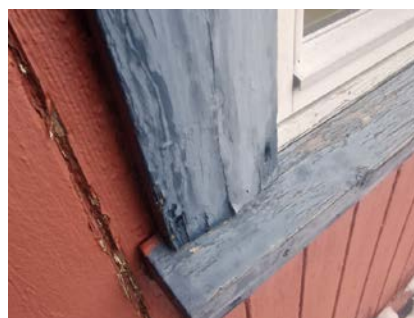
Råte nederst på utvendig list.

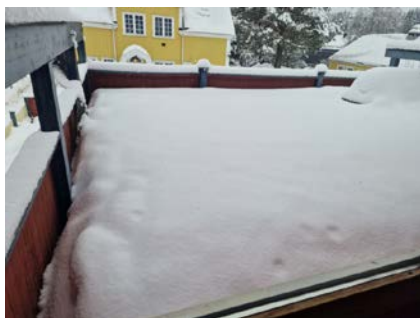
Snødekket terrasse.

- Det bør foretas nærmere undersøkelser av balkong/terrasser når den er snøfri.

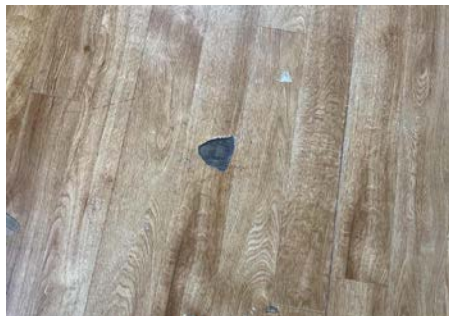
Skade gulv 2. etg.

- Overflater må utbedres eller skiftes.

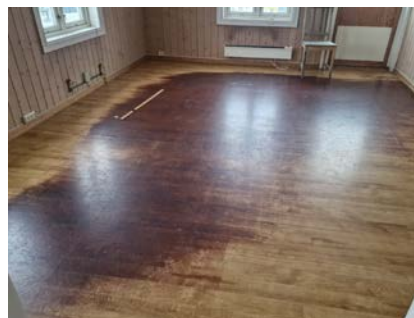
Bruksslitasje, fargeforskjell gulv 2. etg.

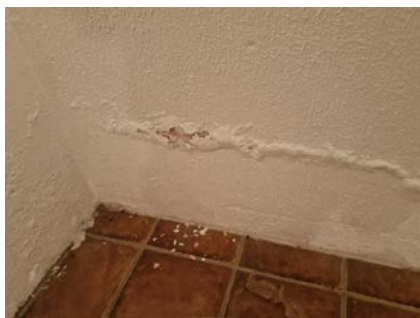
Noe forhøyede fuktverdier og misfarging på mur.

Saltutslag på vegg.

Det er ikke behov for umiddelbare utbedringstiltak, men grunnet alder kan skade brått oppstå. n. Forholdet krever oppfølging med jevnlig ettersyn og vedlikehold.
