Høyjordveien 140, 3158 ANDEBU

**Spennende  
kombinasjonseiendom med  
frittliggende enebolig, uthus/  
garasje og lagerbygg- Landlig**

Befaringsdato: 25.06.2025

Rapportdato: 02.07.2025

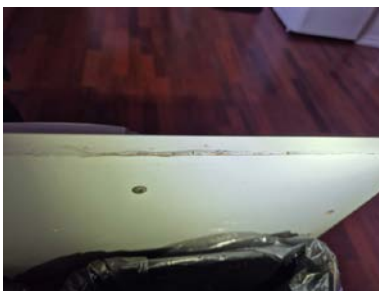
Det er påvist noe fuktsveller på front under vaskekum, og liten avskalling av

Noe fuktsveller i topp av skapdør under vask.

Det anbefales å justere eller skifte ut kranen for å sikre at strålen holdes innenfor vaskekumområdet og redusere risiko for fuktskader.
