Litledalen 17, 4404 FLEKKEFJORD

**Søyland - Stor innholdsrik  
enebolig med dobbel garasje på  
flott tomt!**

# Litledalen 17

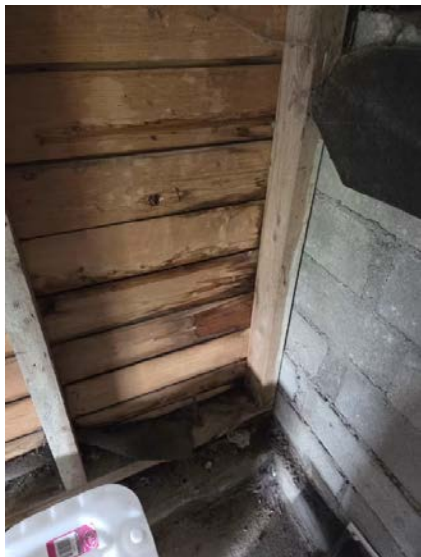
Fuktskjolder kan sees på innsiden av kledningen her.

Portene er ikke funksjonstestet.  
Sutaket har en skade, her mangler undertak.  
En del fukt på innsiden av kledningen rundt om.

Sutak må repareres.  
Årsak til fuktig kledning må undersøkes nærmere. Om kledningen står fuktig over tid kan dette føre til råteskader.
