Litledalen 17, 4404 FLEKKEFJORD

**Søyland - Stor innholdsrik  
enebolig med dobbel garasje på  
flott tomt!**

# Litledalen 17

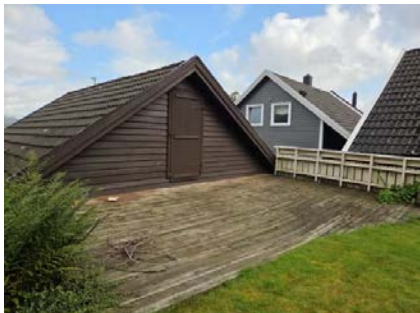
Skjev og råteskadet terrasse.

**Oppsummering av balkong, terrasse, platting****TG-3**Terrassen på baksiden av garasjen er råteskadet, og veldig skjev. Tyder på at fundamentering er mangelfull.  
Glassrekkverk på terrasse er skjevt og noe løst.  
Vedlikehold må påregnes på terrassene rundt om.**Anbefalte tiltak / ytterligere undersøkelser anbefales**

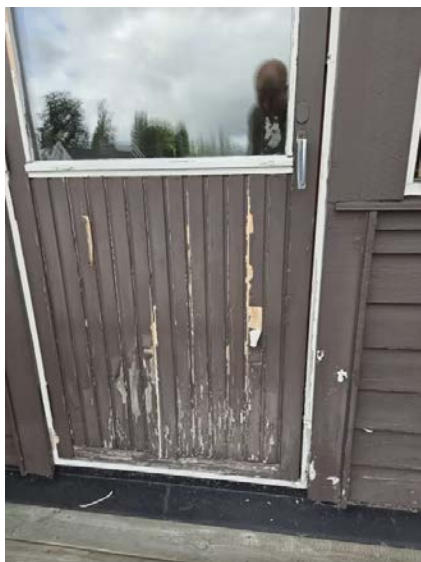
Slitt og skadet balkongdør

Vinduene ifra byggeår er værslitte, og må påregnes å skiftes ut i nærmeste fremtid.  
Balkongdøren er skadet.  
Øvrige ytterdører må påregnes å skiftes ut i nærmeste fremtid.

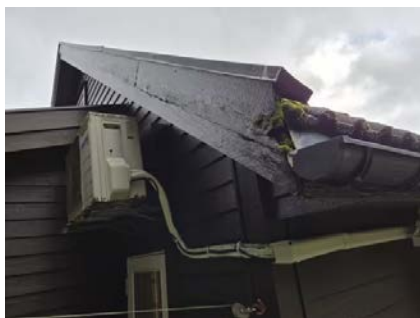
Råteskadet vindski.

| <p>I hovedsak er kledning i OK stand, alder tatt i betraktning.</p> <p>Kledning har mindre råteskader/sopp-skader stedvis, værst på vindski og hjørnebord.</p> <p>Kledningen er i hovedsak fra byggeår, og har passert over halvparten av forventet levetid.</p> <p>Ikke gjort avvik på musetettingen ved stikkprøver.</p> | |

| <p>Vedlikehold blir viktig på kledningen.</p> <p>De steder det finnes råteskader, må kledning skiftes.</p> | |

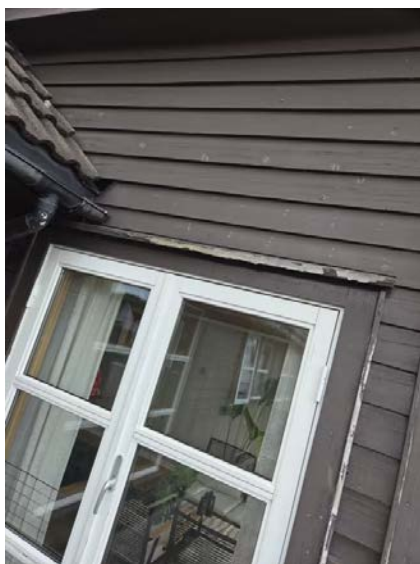
Slitasje stedvis på utvendig kledning.

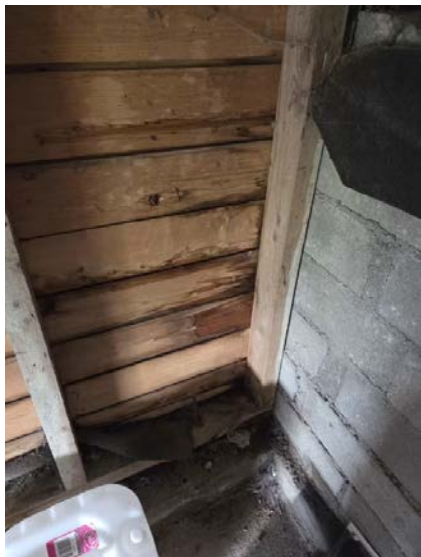
Fuktskjolder kan sees på innsiden av kledningen her.

Portene er ikke funksjonstestet.  
Sutaket har en skade, her mangler undertak.  
En del fukt på innsiden av kledningen rundt om.

Sutak må repareres.  
Årsak til fuktig kledning må undersøkes nærmere. Om kledningen står fuktig over tid kan dette føre til råteskader.

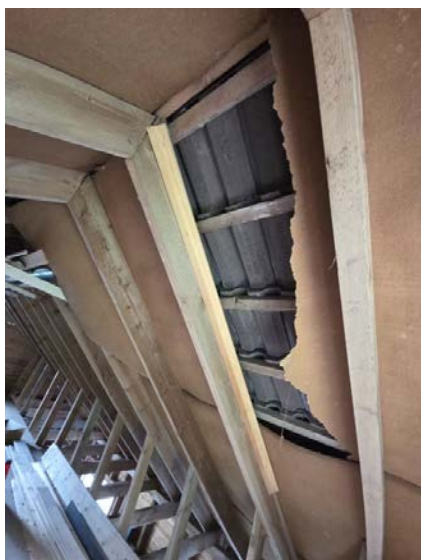
Skade/mangel på undertaket.
