Nordlibakken 4a/b og 6, 1920 SØRUMSAND

## Stor enebolig med romslig dobbelgarasje, fine uteplasser og godkjent utleiedel over 2 plan.

Befaringsdato: 02.10.2024    Rapportdato: 09.10.2024    Oppdragsnr.: 18925-1613    Referansenummer: YL1586

Autorisert foretak: Nåmo Takst og Rådgivning AS

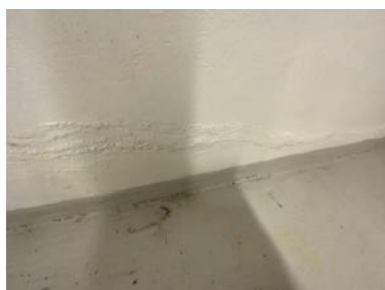
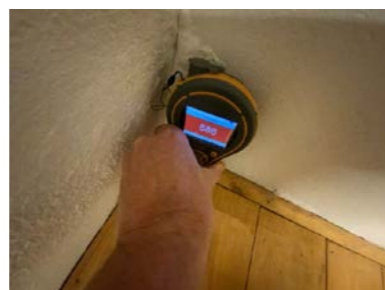
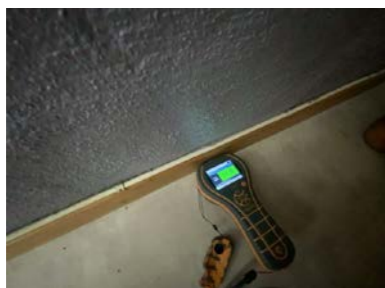
- Det er påvist indikasjoner på noe fuktgjennomtrenging inn i kjellermur.

- Det påviste fuktnivå gir grunn til å overvåke konstruksjonen jevnlig for å se utvikling over tid, og eventuelt foreta tiltak for å unngå fuktskader.

Fuktmåling i yttervegg på soverom. Det indikerte eller ble målt fukt i dette området befaringdagen.

Det er viktig med god ventilering av kjeller i hybel. Det er fritt eksponert mur i yttervegger som ligger under terreng noe som er en god løsning. Det er stedvis noe saltutslag med høyere fuktverdier ved søk på disse veggene. Det er ingen konsekvens for store skader på disse stedene da vegger ikke er dekket til med utforet vegger eller annet. Det er en god løsning at det er fritt eksponerte vegger, slik at konstruksjonen får puste. Konstruksjonen fungerer med dagens bruk, men det bør etableres bedre ventilasjon.

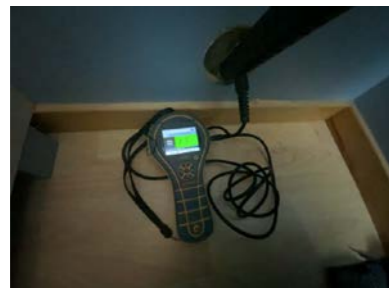
#### TG 1 Tilliggende konstruksjoner våtrom

Hulltaking er foretatt uten å påvise unormale forhold. Hulltaking er foretatt ved/i Soverom. Fuktivotemåling (vekt%) i konstruksjonen ble målt til 8.

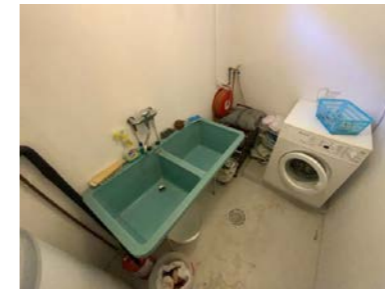
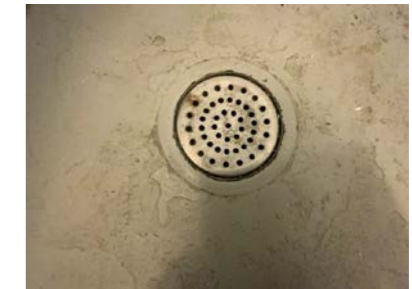
### UNDERETASJE > VASKEROM

Vaskerommet anses å fungere som tiltenkt ut fra datidens krav. Tg er gitt med tanke på dagens forskrift og krav til vurdering for våtrom. Rommet må renoveres ut fra dagens krav for å lukke avviket.

Kostnadsestimat: 10 000 - 50 000
