Pålsgruvvegen 79, 7380 ÅLEN

**Moderne og romslig hytte med  
flott beliggenhet øverst i  
Engesvollen hyttefelt i Hessdalen.  
Utsikt og gode solforhold!**

## Tilstandsrapport Eierskifte

Boligtype: Fritidsbolig  
Byggeår: 2010  
BRA: 97 m<sup>2</sup>  
BRA-i: 91 m<sup>2</sup>

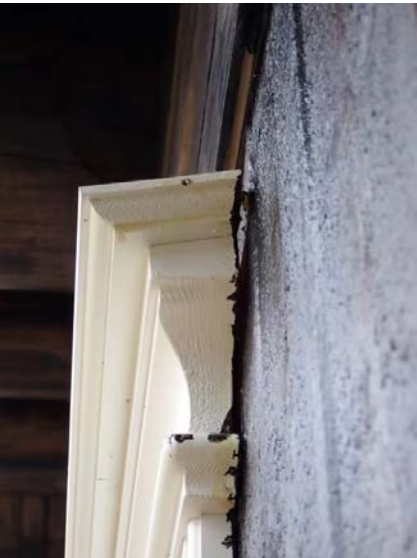
6.4 Vinduer og dører: Vinduer og boddør på nordvegg + innerdører

Utførelse på omramming over vindu/dør.

| Er det ved stikkprøver registrert avvik ved åpne/lukkemekanismen? | Ja |
| Er det påvist avvik ved utvendig tetting som beslag, vannbord, og omramming? | Ja |

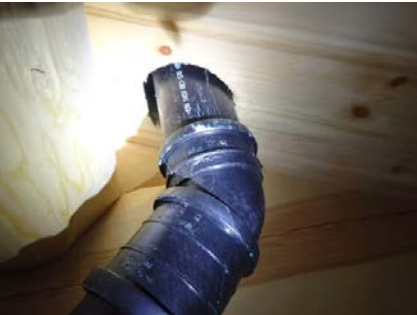
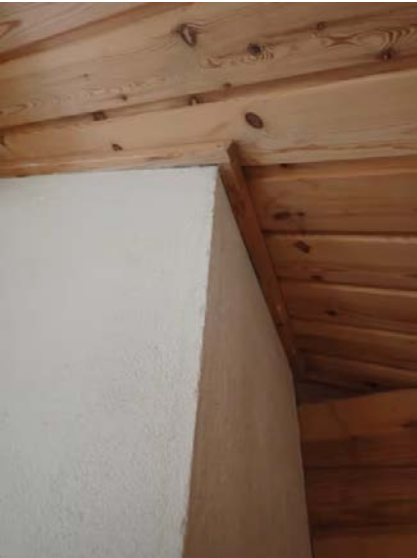
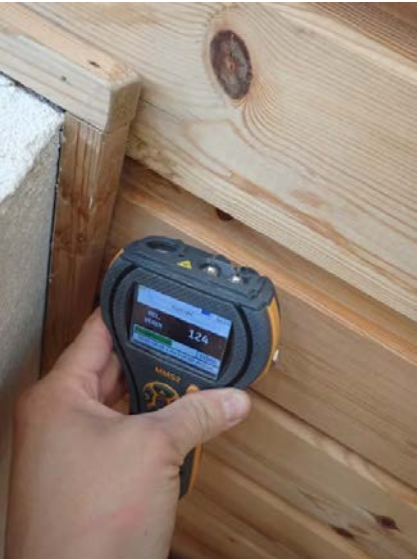
6.8 Loft (konstruksjonsoppbygging)

| -Kloakkluften føres over tak via en luftekanal i taket (synlig på hems). Her er det påvist å være dårlig tett i gjennomføringen, og det har blitt litt avfarging på trepanelen i nedkant. Dette kan ha kommet av kondensering. Fuktmålinger viser ingen aktiv fukt i treverket.<br>-Ved pipa er det registrert fuktmerker rundt gjennomføringen i taket innvendig, samt rennemerker på pipe. Dette kan ha kommet av kondensering som følge av dårlig tetthet. Fuktmålinger viser ingen aktiv fukt i treverket.<br>-Kondensering rundt gjennomføringer kan oppstå ved oppfyring av boligen på vinterstid. | |

**Anbefalte tiltak / ytterligere undersøkelser anbefales**

-Med tanke på begrenset lufting, er det ikke registrert behov for tiltak i dag. Dårlig lufting av kledning kan medføre fuktskader i veggen på grunn av sen uttørring av fukt i veggen, som kan oppstå på grunn av inndriv av nedbør og kondensering. Vær oppmerksom på dette.

| -Det må foretas nærmere undersøkelser av eventuell lufteanordning. Om dette ikke finnes, må det ses på muligheten for utbedring av denne. Manglende lufting kan føre til kondensering i konstruksjonen og risiko for skader. | |

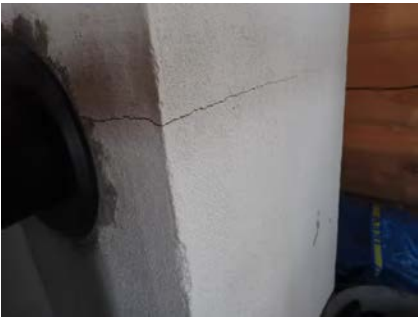
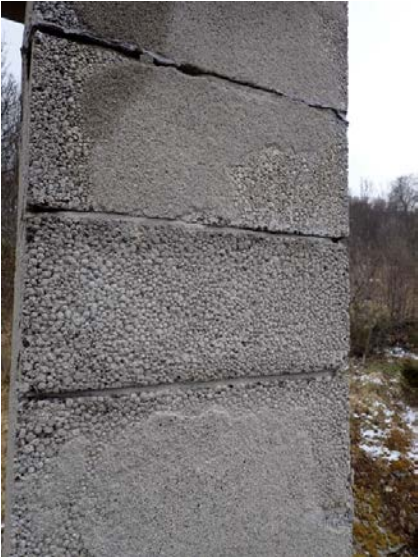
6.14 Ildsted/Skorstein

| Er det synlige skader i skorstein, beslag eller fuger? | Ja |
| <div>-Det er en sprekk i pipa, bak ovnen. Ukjent årsak til sprekken.<br/>-Det registreres litt avrenning fra sotluke. Dette tyder på noe inndriv av nedbør utvendig.<br/>-På pipe over tak er det sprekk mellom de to øverste elementene. Ukjent årsak til sprekken.<br/>-Puss på pipe over tak er delvis avslitt. Dette kommer av det harde været i området.</div> | |

| <div>-Nærmere undersøkelser av sprekker i pipe anbefales.<br/>-Det kan være behov for å beskytte bedre mot inndriv av nedbør over tak for å unngå avrenning fra sotluke.<br/>-Pussen på pipe over tak anbefales utbedret.</div> | |

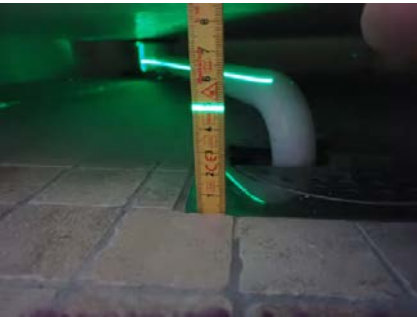
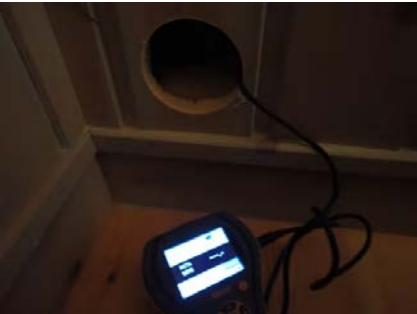
6.23 Våtrom: Bad

Referansenivå laser til topp membran ved dør = 5 cm. Viser ca. samme høyde.

| Er det påvist avvik i krav om høydeforskjell på tettesjikt/fall til sluk? | Ja |
| Er det fare for at lekkasjevann fra installasjoner i rommet ikke når sluket? | Ja |

| -Det er delvis fall på gulvet, og delvis flatt (uten motfall). Fallforhold til sluk er svakt, og måles til ca. 10 mm lokalt foran dusjkabinettet.<br>-Høydeforskjell mellom topp tettesjikt ved dør (under flis) og topp slukrist er på ca. samme høyde. Det kan ved eventuelle lekkasjer være risiko for at vann går mot dør. Bak list mot dørterskel er det ikke påvist oppbrett av membran.<br>-Kontroll av overflater under dusjkabinett er begrenset til en visuell kontroll. | |
