Bekkedroga 48, 1920 SØRUMSAND

**Sentrumsnær og familievennlig
enebolig - Nyoppusset kjeller -
Velstelt hage - Solrik terrasse -
Garasje - Barnevennlig**

Befaringsdato: 29.05.2024

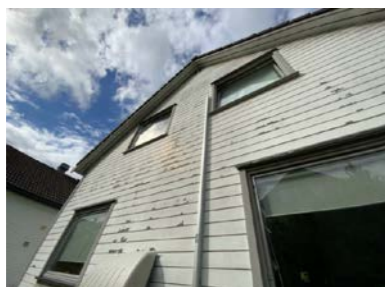
TG 2 Veggkonstruksjon

Veggene har bindingsverkskonstruksjon fra byggeår. Fasade/kledning har liggende bordkledning.

Kledningen nå vaskes og skrapes for løs maling og males opp på nytt.

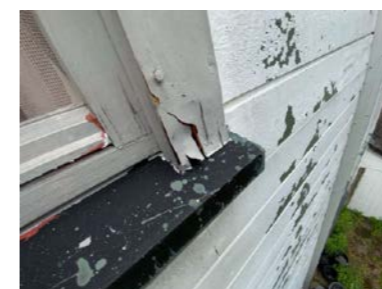
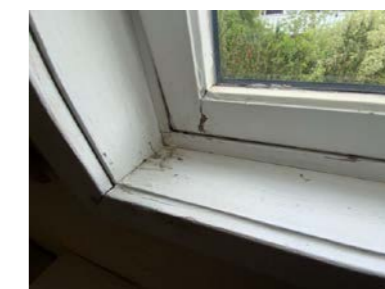
- Det er påvist avvik rundt innsetningsdetaljer.
- Karmene i vinduer er slitte og det er sprekker i trevirket.
- Trevirket i vinduene har stedvis høyt fuktnivå.

Vinduer bærer preg av noe manglende vedlikehold og med tanke på alder, er gummipakninger sprøe og punktering kan være en mulighet.

- Belistning/vannbrett må utbedres og overganger tettes.
- Det må påregnes noe vedlikehold og at enkelte vinduer må skiftes ut.

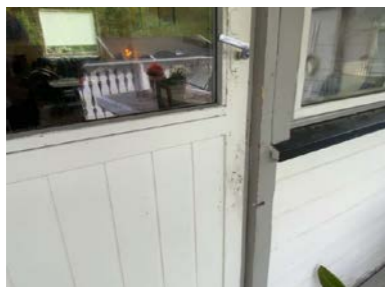
- Karmene i dører er værslitte utvendig og det er sprekker i trevirket.

- Det må foretas lokal utbedring.

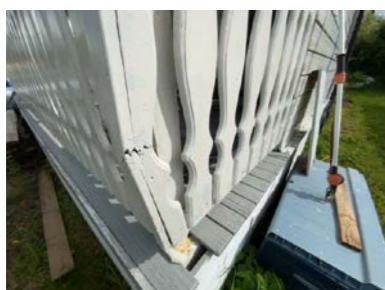
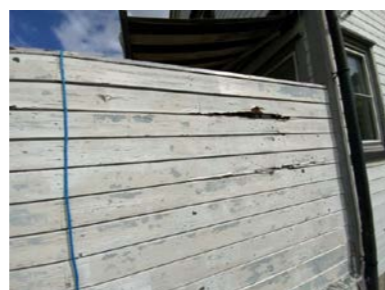
TG 3 Balkonger, terrasser og rom under balkonger

Terrasse utgang fra stue og til inngangsparti.

- Det er påvist fukt/råteskader i konstruksjonen.

- Gjennomføre ytterligere undersøkelser og foreta utbedring av skade.
- Råteskadede konstruksjoner må skiftes ut.

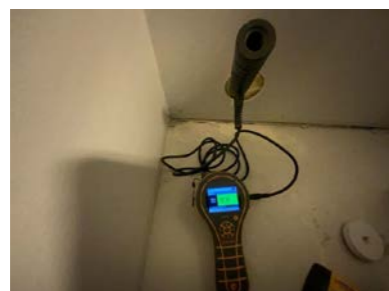
Rom Under Terreng

Gulvet har laminat. Veggene har plater. Hulltaking er foretatt uten å påvise unormale forhold. Fuktkvotemåling (vekt%) i konstruksjonen ble målt til 7.

Etablere lister.

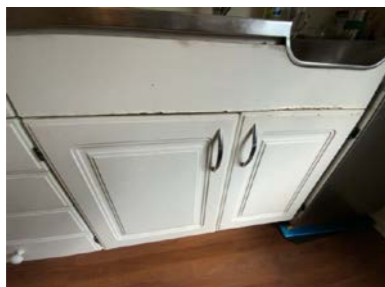
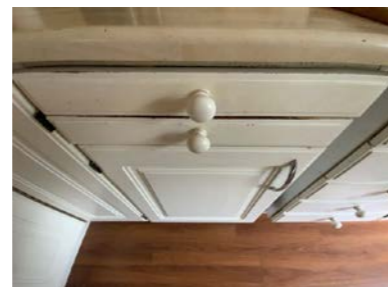
- Det er påvist skader på overflater/kjøkkeninnredning utover normal slitasjegrad.

- Det må påregnes lokal utbedring/utskiftning.

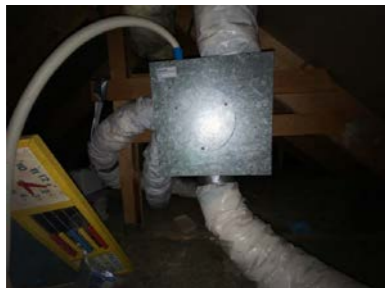
- Det er påvist avvik i ventilasjonsløsning i forhold til gjeldende krav på oppføringstidspunktet.

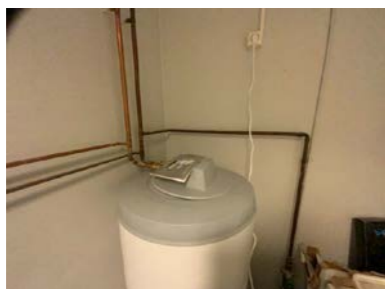
TG 2 Varmtvannstank

Varmtvannstanken er på ca 200 liter.

- Det bør etableres tilfredsstillende el-tilkobling etter gjeldende forskrift.

Gjeldende forskrift er etter dagens krav og Norsk standard 3600. Tanke på brannsikkerhet og varmegang i elektrisk kobling.
