Bekkedroga 48, 1920 SØRUMSAND

**Sentral og familievennlig enebolig  
med gangavstand til alt. Garasje,  
solrik terrasse og hage.  
Nyoppusset kjeller i 2024.**

# Sammendrag av boligens tilstand

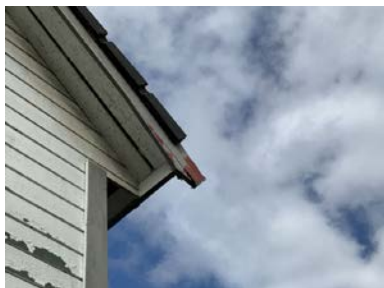
Skifte vindskiebord

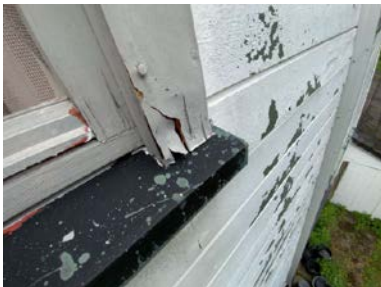
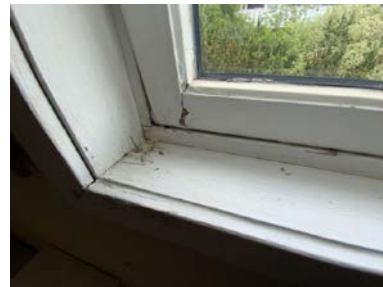
## Vinduer

- Det er påvist avvik rundt innsetningsdetaljer.
- Karmene i vinduer er slitte og det er sprekker i trevirket.
- Trevirket i vinduene har stedvis høyt fuktnivå.

Vinduer bærer preg av noe manglende vedlikehold og med tanke på alder, er gummipakninger sprøe og punktering kan være en mulighet.

- Belistning/vannbrett må utbedres og overganger tettes.
- Det må påregnes noe vedlikehold og at enkelte vinduer må skiftes ut.

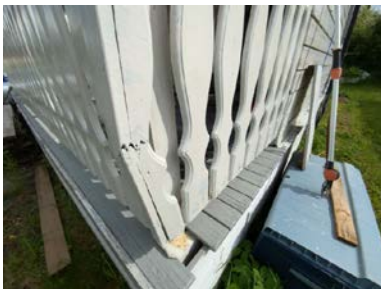
## TG 2 Balkonger, terrasser og rom under balkonger

Terrasse utgang fra stue og til inngangsparti. Etablert ny levegg.

- Det må foretas tiltak for å lukke avviket.

Noe lokal utbedring må regnes med over tid.

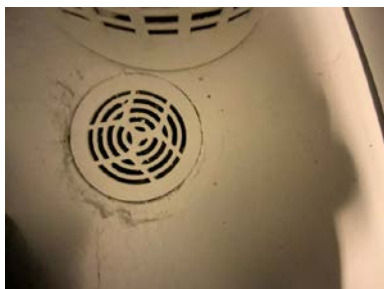
## KJELLER > VASKEROM

Det er ikke etablert tette overganger rundt sluk eller rørgjennomganger, betonggulv er kun malt. Etablere membran på gulv med belegg eller fliser.

- Det må foretas utbedring for å unngå fuktskader i konstruksjonen.

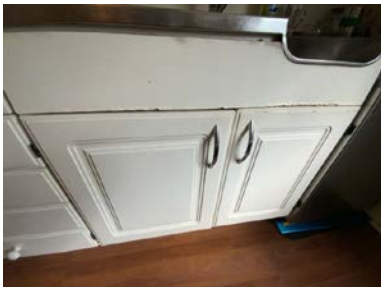
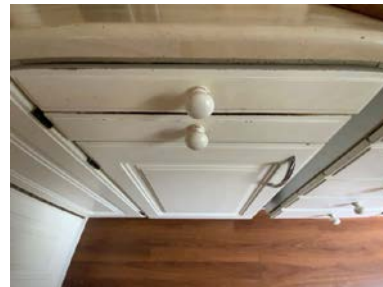
### 1. ETASJE > KJØKKEN

- Det er påvist skader på overflater/kjøkkeninnredning utover normal slitasjegrad.

- Det må påregnes lokal utbedring/utskiftning.

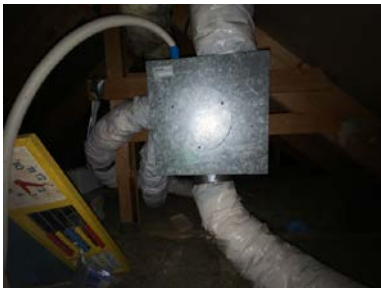
- Det er påvist avvik i ventilasjonsløsning i forhold til gjeldende krav på oppføringstidspunktet.

Mekanisk vifte på loft må utbedres for å bedre inneluft og inneklima.

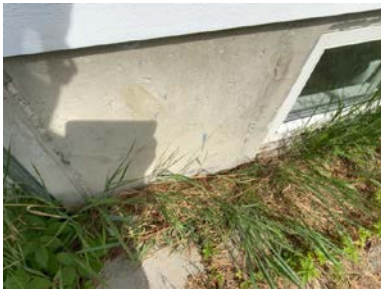
- Mer enn halvparten av forventet levetid på drenering er overskredet.
- Utvendig tetting/fuktsikring av grunnmuren er avsluttet under utvendig terreng.

- Overvåk tilstanden jevnlig. For å få tilstandsgrad 0 eller 1 må dreneringen skiftes ut, men tidspunktet for når dette er nødvendig er vanskelig å si noe om.

Utbedre grunnmursplasten med klemlist og få denne over terreng. Ved utette overganger av grunnmursplast er det ekstra belastning med fukt mot grunnmuren og kan gi fukt i mur innvendig.
