Bekkedroga 48, 1920 SØRUMSAND

**Sentral og familievennlig enebolig  
med gangavstand til alt. Garasje,  
solrik terrasse og hage.  
Nyoppusset kjeller i 2024.**

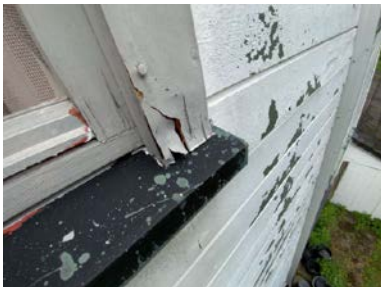
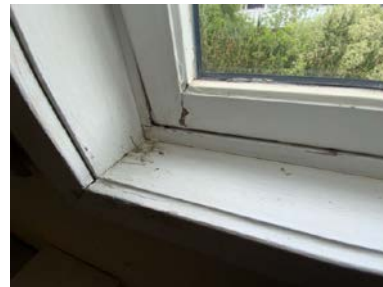
## Vinduer

- Det er påvist avvik rundt innsetningsdetaljer.
- Karmene i vinduer er slitte og det er sprekker i trevirket.
- Trevirket i vinduene har stedvis høyt fuktnivå.

Vinduer bærer preg av noe manglende vedlikehold og med tanke på alder, er gummipakninger sprøe og punktering kan være en mulighet.

- Belistning/vannbrett må utbedres og overganger tettes.
- Det må påregnes noe vedlikehold og at enkelte vinduer må skiftes ut.

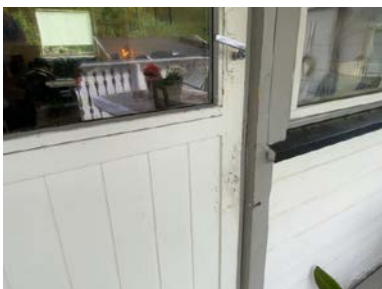
- Karmene i dører er værslitte utvendig og det er sprekker i trevirket.

- Det må foretas lokal utbedring.

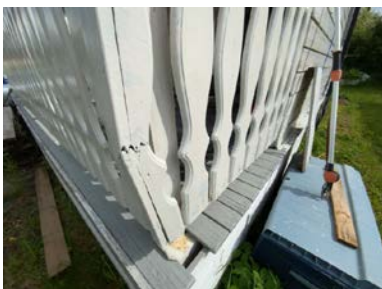
## TG 2 Balkonger, terrasser og rom under balkonger

Noe lokal utbedring må regnes med over tid.

- Det må foretas tiltak for å lukke avviket.

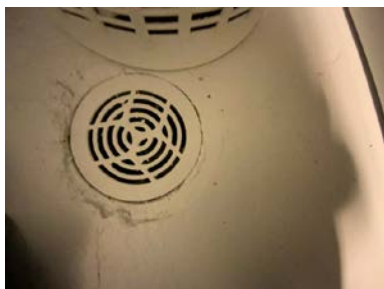
## KJELLER > VASKEROM

Det er ikke etablert tette overganger rundt sluk eller rørgjennomganger, betonggulv er kun malt. Etablere membran på gulv med belegg eller fliser.

- Det må foretas utbedring for å unngå fuktskader i konstruksjonen.

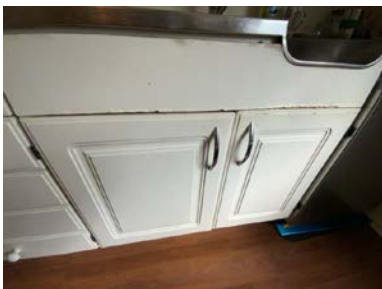
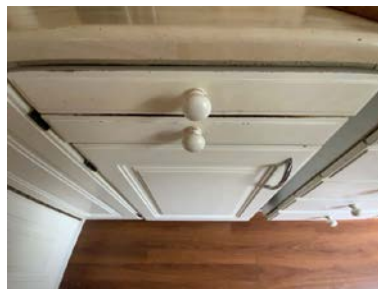
### 1. ETASJE > KJØKKEN

- Det er påvist skader på overflater/kjøkkeninnredning utover normal slitasjegrad.

- Det må påregnes lokal utbedring/utskiftning.

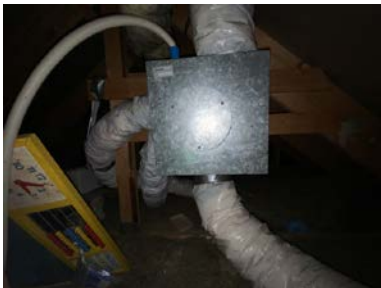
- Det er påvist avvik i ventilasjonsløsning i forhold til gjeldende krav på oppføringstidspunktet.

Mekanisk vifte på loft må utbedres for å bedre inneluft og inneklima.

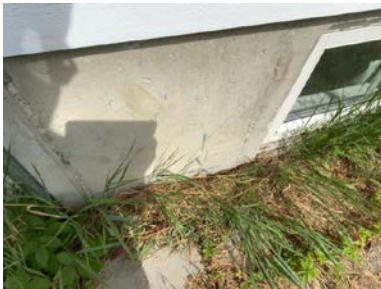
- Mer enn halvparten av forventet levetid på drenering er overskredet.
- Utvendig tetting/fuktsikring av grunnmuren er avsluttet under utvendig terreng.

- Overvåk tilstanden jevnlig. For å få tilstandsgrad 0 eller 1 må dreneringen skiftes ut, men tidspunktet for når dette er nødvendig er vanskelig å si noe om.

Utbedre grunnmursplasten med klemlist og få denne over terreng. Ved utette overganger av grunnmursplast er det ekstra belastning med fukt mot grunnmuren og kan gi fukt i mur innvendig.
