Venneslavegen 409, 4707 VENNESLA

**Grovane! Fin enebolig på stor tomt.
Renvert kjøkken og bad/wc.**

Befaringsdato: 09.04.2026

Rapportdato: 13.04.2026

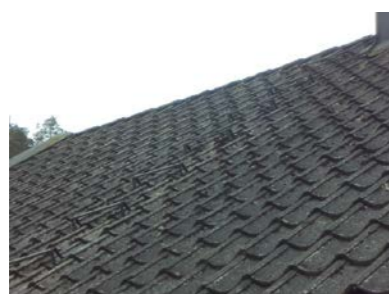
- Når takteking og undertak begynner å bli gamle, øker risikoen for lekkasjer, noe som kan føre til omfattende og kostbare reparasjoner av underliggende konstruksjoner dersom en ikke foretar tiltak på konstruksjonene før dette oppstår.

Selve taksteinen er slitt.

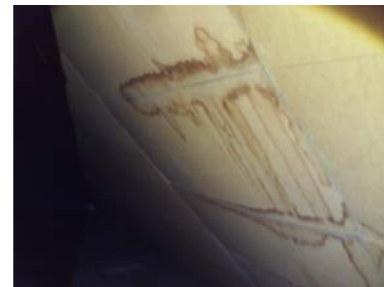
Det er ingen luftespalte i mellom isolasjon og undertak på øverste loftet. En god del kondens/fuktmerker på huntonittplater i skåtak på kaldtloftet. Loftluke er ikke isolert som gjør at det slipper opp en del varmluft i fra selve loftetasjen. Det må nevnes at dette var en vanlig byggeskikk når boligen ble oppført.

Deler av ene knekottet

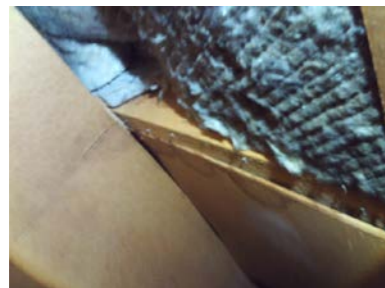
Kondens/fuktmerker på huntonittplater på øverste loftet.

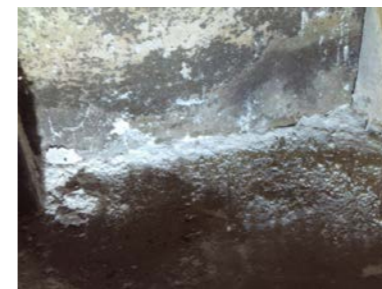
Det var ikke vanlig med fuktsperre (plast under fundamenter og gulvstøp i denne byggeperioden som gjør at det alltid vil kunne komme opp noe jordfuktighet i fra grunnen. Noe fuktvandring ble registrert ved søk i nedre del av grunnmur og direkte på støpte gulv. Noen fuktmerker og saltutslag på grunnmur og kjellergulv ble registrert.

Saltutslag på gulv og vegg i mindre bod.

Det er viktig at ikke mer av grunnmur blir foret ut og lukket inne før årsaken til noe fuktighet er blitt utbedret. Grunnen til dette er at vist grunnmur blir lukket inne er det fare for at det kan bli noe mugg og sopp i utforede vegger.

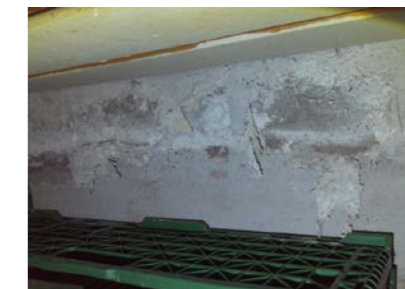
Noe fuktvandring og saltutslag.

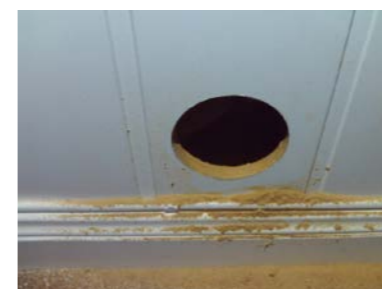
Hulltaking i utford vegg.

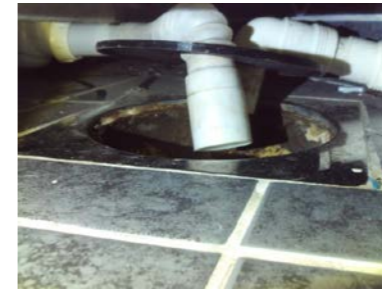
- Det er påvist mangelfull/feil utførelse rundt rørgjennomføringer e.l. som gir fare for fukt i konstruksjonen i våtsone.

Sluk under dusjkabinett.

- Overvåk konstruksjonen jevnlig. For å få tilstandsgrad 0 eller 1 må løsningen utbedres, men tidspunktet for når dette er nødvendig er vanskelig å si noe om.
- Løsningen/utførelsen rundt rørgjennomføringer gir fare for fukt inn i konstruksjoner.
- Konsekvensen er at det kan oppstå fuktskader i konstruksjonen bak overflatematerialet. Vann kan trenge inn gjennom utette rørgjennomføringer og forårsake fuktskader ved fukttilførsel gjennom enten bruksvann eller lekkasjevann.

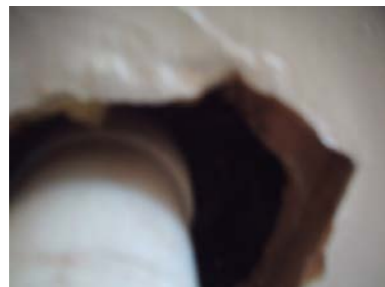
Fuktmåling er foretatt i underliggende himling, uten å påvise unormale forhold. Måleresultat 7,9 vektprosent.

Fuktmåling i underliggende himling ved vegg i mellom kjøkken og bad.

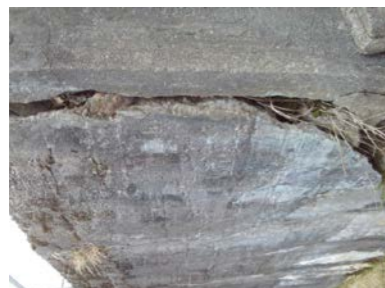
- Det er påvist større sprekker og/eller skjevheter i muren.

Større skjevheter og sprekker i forstøtningsmur.

- Påviste skader må utbedres.
- Forstøtningsmuren må rives og ny mur bygges.
