Lykkesvingen 6 A og B, 7760 SNÅSA

**Næringsbygg - Utleiebygg
beliggende i Viosen, Snåsa. 4
leiligheter og kontorlokaler.**

313 - Mediabygning
Lykkesvingen 6-8-10-12
7760 Snåsa

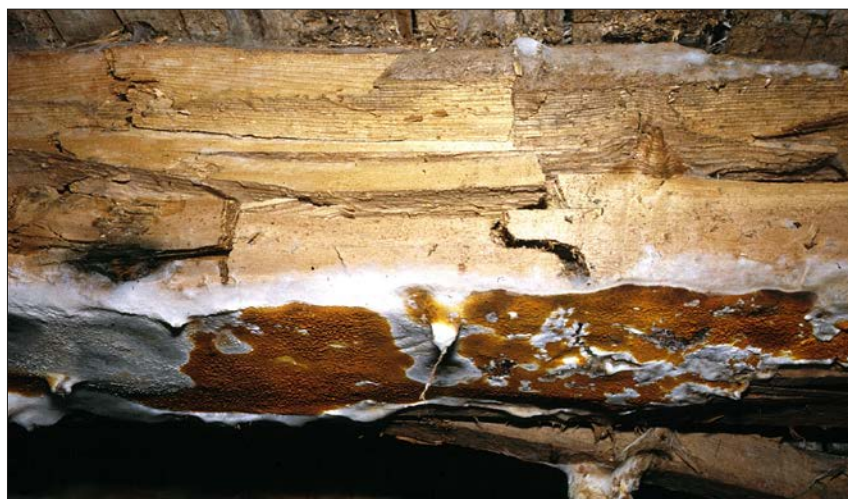
Råteskade i gulvbjelke forårsaket av ekte hussopp. Det rødbrune fruktlegemet sitter under bjelken. Typisk er at det dannes store sprekkeklosser i det angrepne trematerialet.
