**Salgsobjekt:** Rekkehus  
**Eierform:** Eierseksjon  
**Byggeår:** 1963  
**BRA-i/BRA Total** 112/116 kvm  
**Tomtstr.:** 1275.4 kvm  
**Soverom:** 3  
**Antall rom:** 2  
**Gnr./bnr.** Gnr. 61, bnr. 252  
**Snr.** 1  
**Oppdragsnr.:** 1101260019

# Rekkehusbolig over 2 etasjer - ende - familievennlig område på Låby/Glenne!

| Tilstandsrapport ..... | 40 |

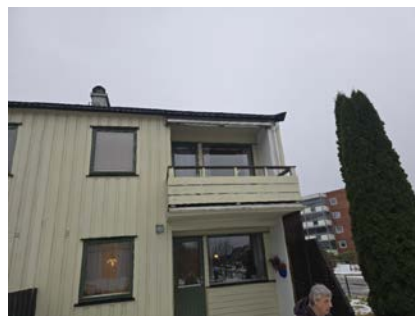
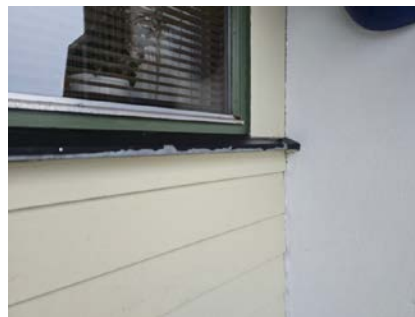
- Mer enn halvparten av forventet brukstid er passert på renner/nedløp/beslag.
- Det er avvik:

Det er registrert områder med flassing av maling/lakk på takrenner, samt områder med rust på nedløpsrør.

Det bør utføres vedlikehold og eventuell utskifting av takrenner, nedløp og beslag med flassing av maling/lakk og rustangrep for å hindre videre forringelse.

Beslagsløsninger rundt vinduer og dører må vedlikeholdes og anbefales å skiftes samtidig med vinduer og evt trekledning.

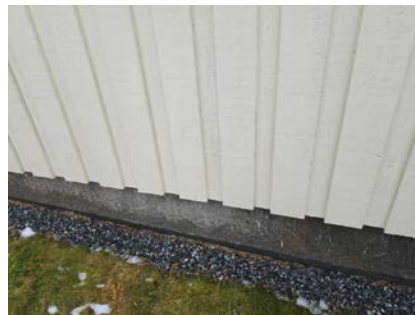
Stedvis noen områder med tørkesprekker i bunn av trekledning. Det er registrert luftespalte under overligger, men det er mindre luftespalte bak trekledning enn det som utføres i dag.

Tørkesprekker i trekledningen bør utbedres for å forhindre redusert levetid på kledningen.

Luftespalten bak trekledningen må forventes å økes ved utskifting av trekledning.

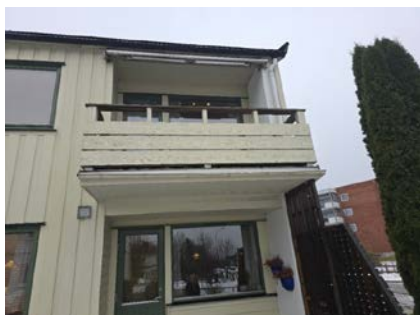
Terrasse og rekkverk har vedlikeholdsbehov pga maling som flapper.  
Det er skader på takrenne til terrasse.  
Eldre membrantekke på balkongen.

Terrasse og rekkverk bør skrapes, grunnes og males for å hindre videre forringelse og redusert levetid på treverket.  
Takrennen til terrassen bør skiftes for å unngå lekkasjer.  
Membranen må holdes under oppsikt, siden skader vil medføre til at underliggende konstruksjon blir fuktutsatt.

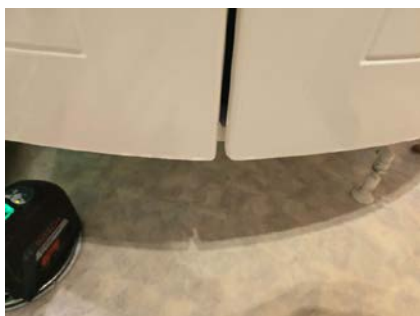
- Riss er vanligvis overfladiske skader i servantens overflate eller glasur. Konsekvensene av riss er hovedsakelig kosmetiske.

UTFøre lokale utbedringer på servantinnredning for å bevare levetiden, ved oppussing av badetrom må det forventes å skifte servantinnredning.

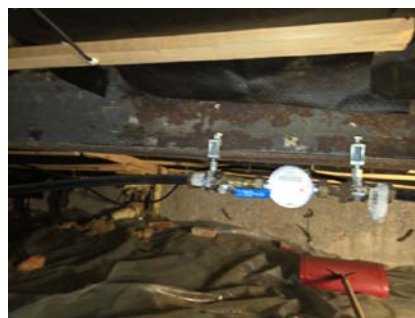
Konsekvensen av å ikke utbedre kan være økt risiko for lekkasjer og vannskader på grunn av aldrende rør.

Det anbefales å vurdere utskiftning av vannledningene, da mer enn halvparten av forventet brukstid er passert.

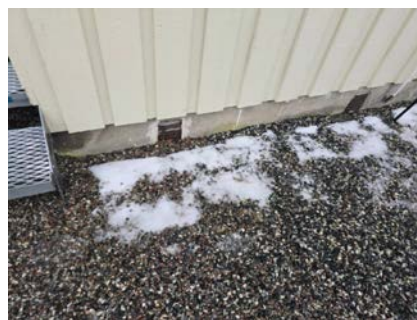
Manglende fall kan føre til økt risiko for fuktinntrengning gjennom ventiler og mot grunnmuren, noe som kan medføre til uønsket fuktighet i krypkjelleren.

Det anbefales å etablere fallforhold på minimum 1:50 vekk fra grunnmuren i en avstand på minst 3 meter for å lede overflatevann bort fra bygningen.
