Sørliå 15C, 2636 ØYER

**Lys og innbydende fritidsbolig  
med attraktiv beliggenhet i Sørliå  
– nær både Hafjell Alpinsenter og  
Øyer sentrum.**

Befaringsdato: 15.09.2025

Rapportdato: 29.09.2025

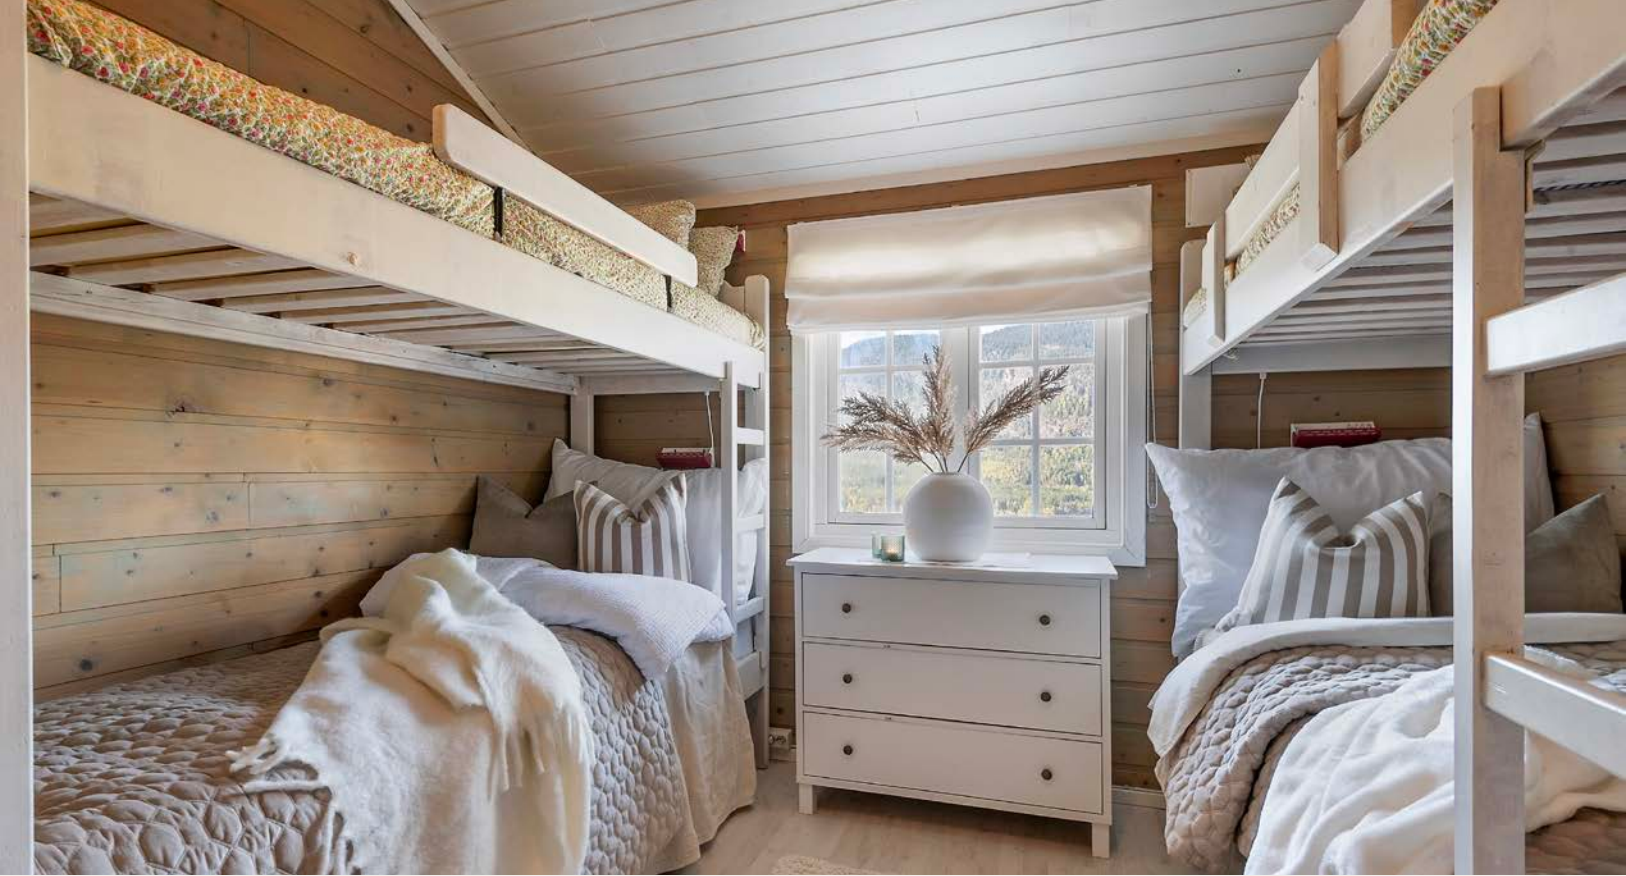
Soverom II. Ikke godkjent rømningsvindu.

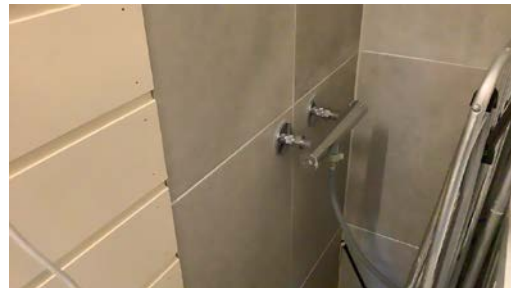
Dusjbatteri er tilkoblet vaskemaskin, som er plassert i dusjen.

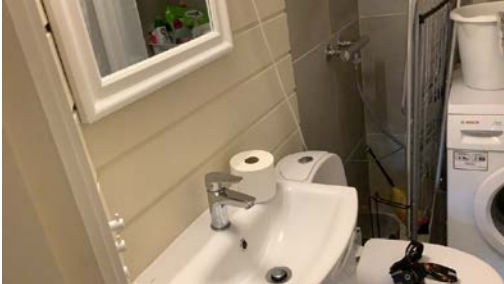
Ikke fuktbestandig overflate på våtsoner.

- Tiltak:
- Dør er beskyttet mot fuktpåkjenning, men plasseringen i våtsone kan føre til vanninntrengning i konstruksjonen.
- Materialet i våtsone er beskyttet mot direkte vannsøl.
- Ikke egnet overflate i våtsone (trevirke) kan føre til fuktskader i konstruksjonen, og forkorte brukstiden til veggene.

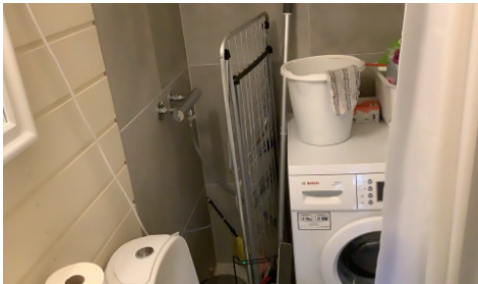
Vaskemaskin var plassert over sluk på befaringdagen.

• Det kan ikke verifiseres om våtrommet har fungerende tettesjikt ved gjennomføringer. Ikke fungerende tettesjikt på våtrom kan føre til skjult skade på tilstøtende/ innebygde bygningsdeler som kan være vanskelig å avdekke. Dersom det skal kunne verifiseres utførelse av tettesjikt på våtrommet må dokumentasjon i form av bilder/sjekkliste/kontrollerklæring for utførelse og samsvar for benyttede materialer framlegges. Dersom dette ikke kan fremskaffes anbefales det å følge med på tilstand til våtrommet og tilstøtende bygningsdeler/rom.

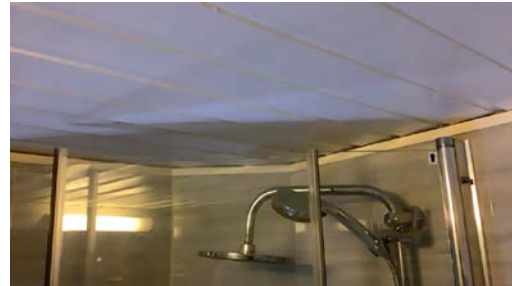
Lav høyde over dusjhodet.

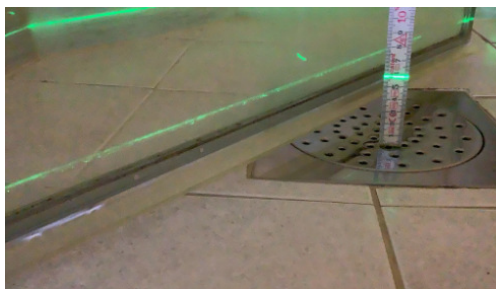
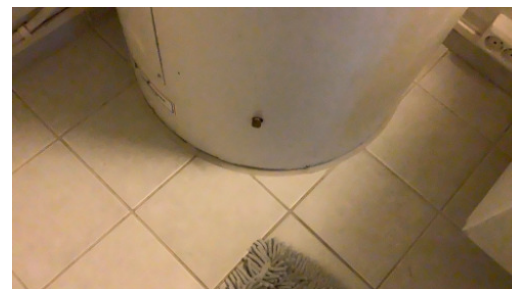
Varmtvannsbereder er silikonet fast mot gulv. Ukjent løsning. Anbefaler videre undersøkelser.

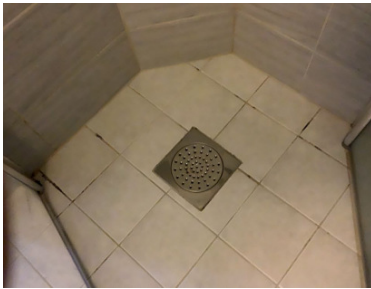
Svertesopp i fuger er registrert.

- Det anbefales å fremskaffe dokumentasjon på utførelse dersom dette er mulig. Dersom dokumentasjon ikke kan fremskaffes vil det ikke kunne verifiseres hvordan utførelsen av våtrommet er gjort.
- Det er ikke behov for strakstiltak i forhold til sluk, men ut fra alder kan skader og funksjonssvikt oppstå. Det er ikke behov for strakstiltak siden våtrommet er i daglig bruk, men ut ifra alder kan skader plutselig oppstå på eldre våtrom.

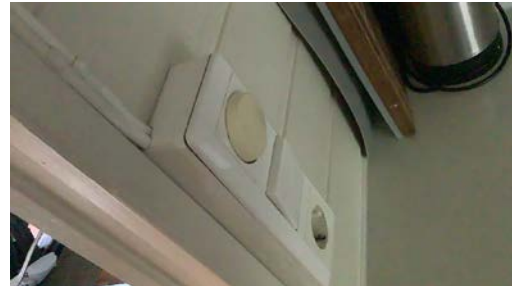
Det er løs dekkning rundt bryter.
