Kvinnhovden 66, 5600 NORHEIMSUND

**Lekker familiehytte med gode  
kvaliteter | 3 soverom +  
sengeplasser på loft | Nær  
alpinsentre | Jacuzzi | Tak fra 2020**

# Tilstandsrapport

Befaringsdato: 17.12.2025

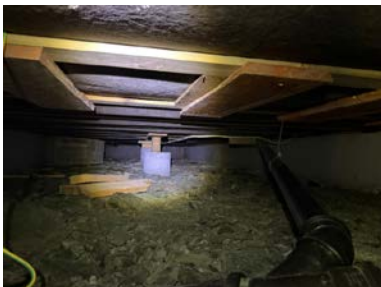
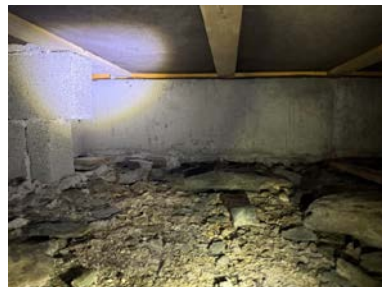
## ! TG 2 Kryp Kjeller

- Fuktig miljø i konstruksjonen, trolig fra diffusjon, kondens eller direkte innsig.
- Det er manglende dampsperre på bakken. Dette gir risiko for fuktopptrekk og forhøyet luftfuktighet.
- Det er observert edderkoppkokonger. Dette indikerer stillestående, fuktig luft og lav sirkulasjon.

- Det bør foretas tiltak for å redusere fuktighet i krypkjeller.
- Det anbefales å montere dampsperre (plastfolie) over hele grunnen med overlapp og tetting mot vegger. Fest eventuelt med stein/pukk. Alternativt kan en etablere vintermatter eller isolasjonsplater på bakken. Dette isolerer mot kunde fra grunnen, reduserer faren for sommerkondens og fungerer samtidig som dampsperre.
