Molundvegen 48, 2390 MOELV

Enebolig i attraktivt boligområde
Sentralt | 3 soverom | Garasje

Befaringsdato: 09.08.2024

Rapportdato: 12.08.2024

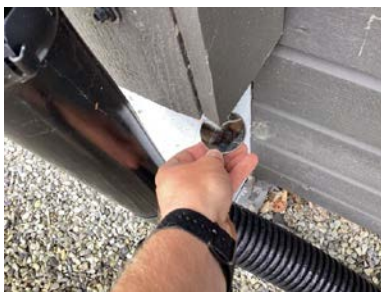
Det er observert åpninger i utvendig komplettering som øker risikoen for at mus kan komme inn.

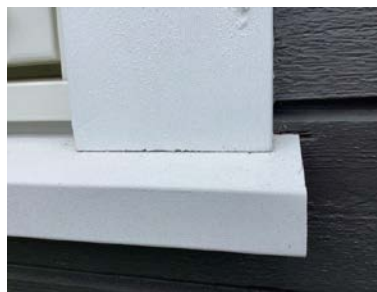
Kledning er ført ned på vannbrett, risiko for fuktopptrekk.

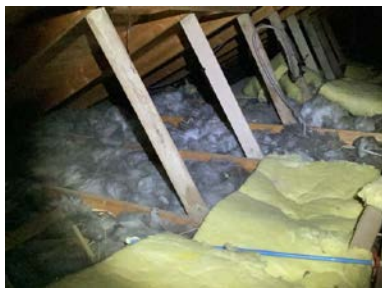
Isolasjon dekker delvis lufting mot raft.

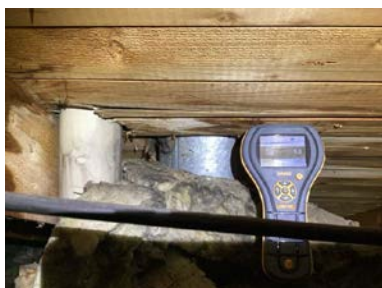
Isolering på loft er ujevn.

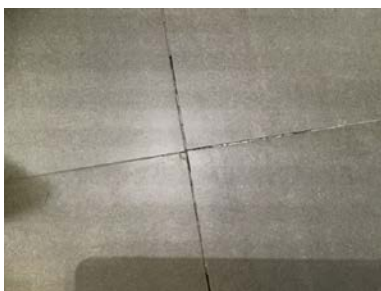
Sprukne flisfuger i entre.

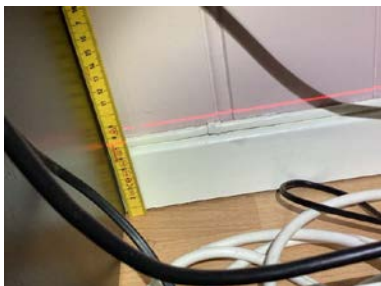
- Etasjeskille/gulv mot grunn: Målt høydeforskjell på over 30 mm gjennom hele rommet. Tilstandsgrad 3 gis med bakgrunn i standardens krav til godkjente måleavvik. Erfaringsmessig kan eldre etasjeskiller ha skjulte skader, spesielt over grunnmur og det gjøres oppmerksom på risikoen. Deler av bygningsdelen er skjult, har en alder som øker sannsynligheten for skjulte feil og har brukt opp mye av sin forventede brukstid. Skjevheter må sees i sammenheng med "grunnmur og fundamenter".

Helningsavvik på 34 mm ble målt på kontor/soverom i 1. etasje.

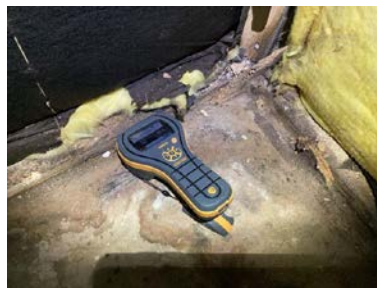
Saltutslag på gulv.

Fuktmåling ble foretatt, jeg målte skadelig fukt.

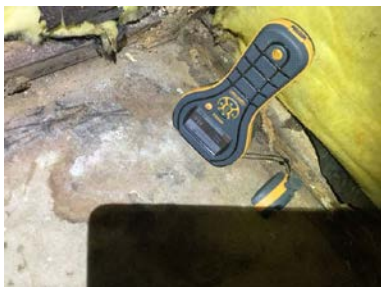
Fuktmåling ble foretatt, jeg målte skadelig fukt i oppforet gulv.

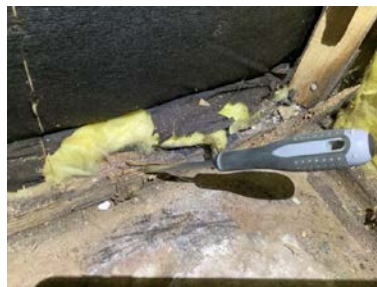
Råte observert i utforet vegg.

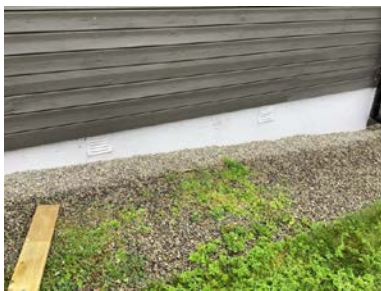
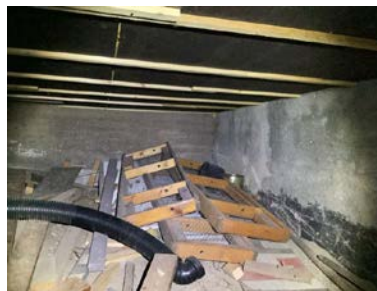
Ingen inspeksjonsmulighet av krypekjeller mot vest. Kun enkelte luftventiler i mur. Oversiktsbilde av krypekjeller under tilbygd stue.

Jeg anbefaler ytterligere undersøkelser. Det bør etableres inspeksjonsmulighet av krypekjeller mot vest. Det anbefales å legge plastfolie mot grunnen. Rydd grunnen i kryperommet for alt organisk avfall og avrett om nødvendig med f.eks. sand eller grus. Dekk den deretter med plastfolie. Plastfolien legges ut for å hindre avdunsting fra grunnen. Der grunnen i kryperommet ligger under utvendig terreng, bør avrettingen sørge for at det blir fall mot ringmur eller mot en sentralt plassert renne (drenggrøft) hvor vann kan få avløp. Grunnen må være jevn og fri for bygningsmaterialer og rask. Legg folien med god overlapp i skjøtene og slik at det ikke kan samle seg vann på oversiden. Danner det seg likevel punkter hvor eventuelt inntrengende vann kan samle seg, må plastfolien perforeres slik at vannet kan dreneres ned. Avslutt folien ca. 0,1 m fra ringmuren slik at ev. kondensvann fra ringmuren eller overflatevann som trenger inn, kan dreneres ned. Se byggforsklad 521.203.

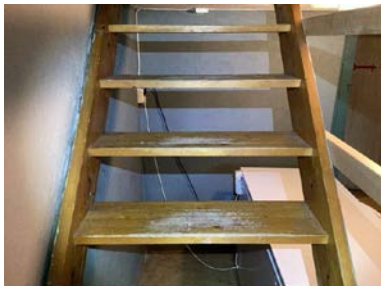
Trapp til kjeller bærer preg av slitasje.

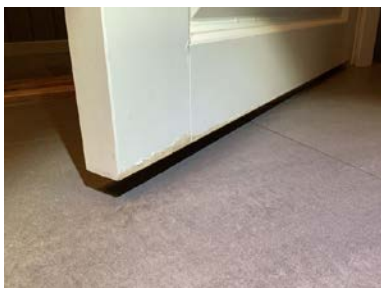
Svelleskadet dør til bad.

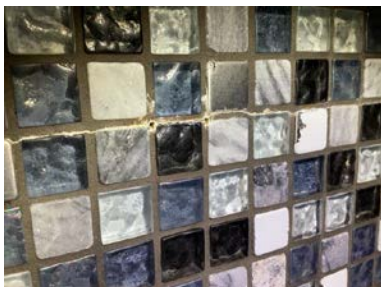
Riss i flisfuger i dusjsone.

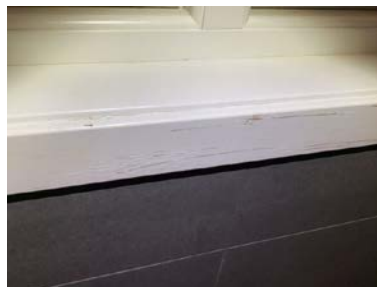
Malingsflass på list ved vindu.

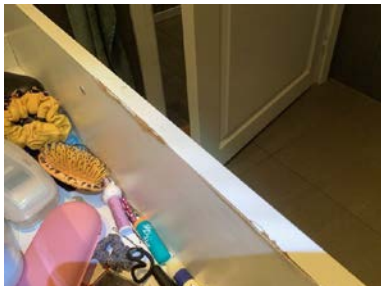
Svelleskader på innredning.

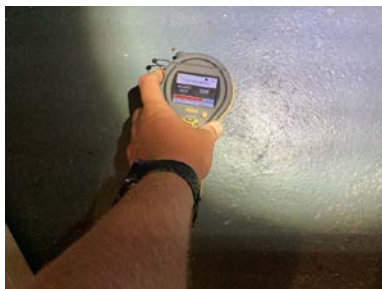
Ved bruk av fuktindikator registrerte jeg unormale verdier på utsatte steder.

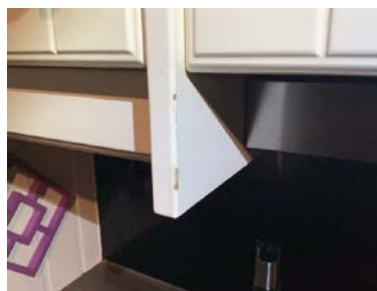
Lite sår på ventilatorskap.

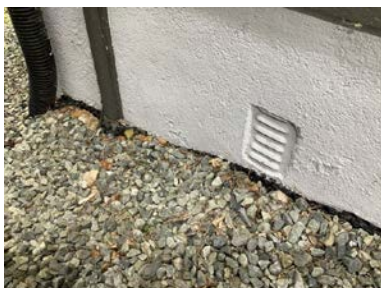
Grunnmursplast mangler avslutningslist over terreng, dette må monteres slik at vann ikke renner ned på innside av grunnmursplast.

Videre bruk av avfukter anbefales. Ved bruk av avfuktere er det viktig at bygningen er tett, dvs. at ventilasjonen er minst mulig. Ventilert, vinduer og dører må stenges, og sentralt ventilasjonsanlegg for gjeldende rom slås av. I tillegg bør avfuktere suppleres med en separat luftvifte som sørger for god sirkulasjon av inneluften. Luften som forlater avfukteren, kan være svært tørr. Man bør derfor ikke plassere avfukteren nært inntil tre- og platemateriale, da det kan forårsake vridning og deformasjoner.

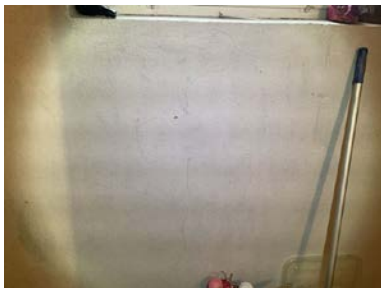
Sprekk i mur.

Det anbefales å gjøre ytterligere undersøkelser sammen med overvåking av konstruksjon for å følge med på evt. utvikling. Deretter kan man bestemme hvilken konkrete tiltak som bør gjøres.

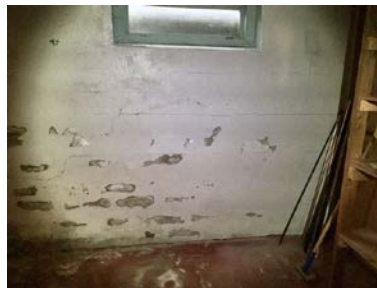
Sprekk i mur.
