Svartlistubben 4, 3628 VEGGLI

**Fullstandard fjellhytte på 850 moh. med panoramautsikt og eiertomt på ca. 2,3 mål - 4 sov, badstue og stor fin terrasse!**

# Tilstandsrapport

Befaringsdato: 12.03.2026

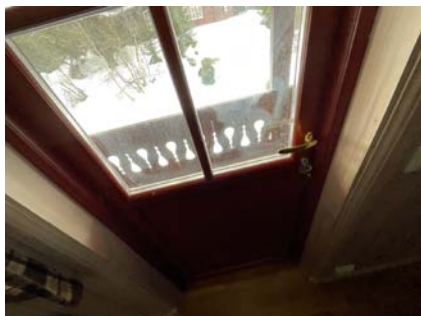
- Det er avvik:
- Enkelte vinduer subber i karm.

- Tiltak:
- Noe justering av vinduene bør påregnes for å sikre korrekt funksjon og forhindre ytterligere slitasje på karm og beslag. Dersom tiltak ikke utføres, kan det oppstå økt slitasje og skade på vinduene over tid.

- Dører må justeres.

Terrassedøren på hems bør justeres slik at den ikke subber i karmen, for å sikre god funksjon og forhindre unødvendig slitasje eller skade på dør og karm. Dersom dette ikke utbedres, kan det føre til ytterligere skader og redusert levetid på døren.

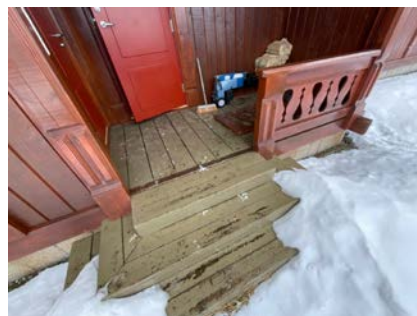
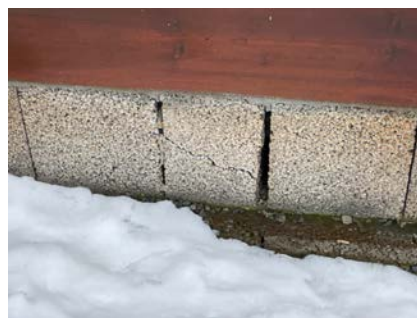
## TG 3 Balkonger, terrasser og rom under balkonger - 1 - 2

- Det er påvist fukt-/råteskader i konstruksjonen.
- Det er værslitt/oppsprukket trevirke/trepaneler.

- Råteskadet trekledning må skiftes ut.
- Gjennomføre ytterligere undersøkelser og foreta utbedring av skade.
- Råteskadede konstruksjoner må skiftes ut.
- Det må foretas tiltak for å lukke avviket.

Terrassen bør undersøkes nærmere når den er fri for snø for å avdekke omfanget av fukt- og råteskader.

Dersom skadene ikke utbedres, kan dette føre til ytterligere forringelse av konstruksjonen og økt risiko for skader på bygget.

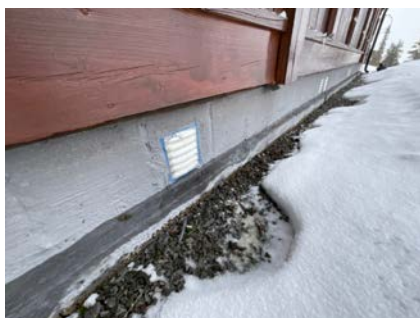
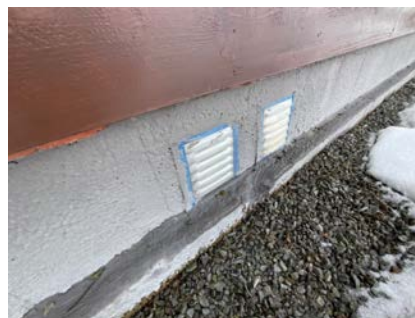
- Det er ikke adgang til krypkjelleren og den er ikke undersøkt innvendig. Krypjkjeller regnes for å være en risikokonstruksjon som er utsatt for fukt- og råteskader i bunnsvill, trebjelkelaget og andre tilstøtende konstruksjoner, på grunn av fuktighet fra grunnen og kondensering ved temperaturforskjeller. Selv om det ikke er avdekket tegn på skader, betyr ikke dette nødvendigvis at det ikke foreligger skader i eller i forbindelse med krypkjelleren.

Det bør etableres adgang til krypkjelleren slik at tilstanden kan undersøkes nærmere.

Manglende tilgang medfører usikkerhet om eventuelle skjulte fukt- og råteskader, noe som kan gi økt risiko for omfattende skader og kostnader på sikt.

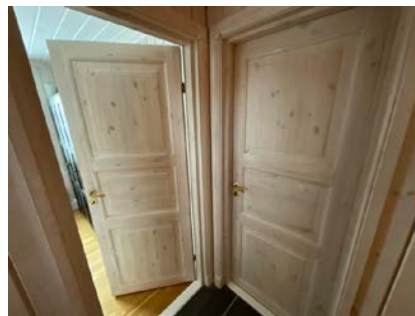
## ! TG 2 Innvendige dører

- Det er påvist avvik som tilsier at det bør foretas tiltak på enkelte dører.
- Enkelte dører subber i karm.

- Enkelte dører må justeres.
- Det bør foretas tiltak på enkelte dører.

Det bør foretas justering av dører som subber i karm for å sikre god funksjon og forhindre unødig slitasje på dør og karm. Dersom tiltak ikke utføres, kan dette over tid føre til økt skadeomfang og behov for mer omfattende utbedringer.

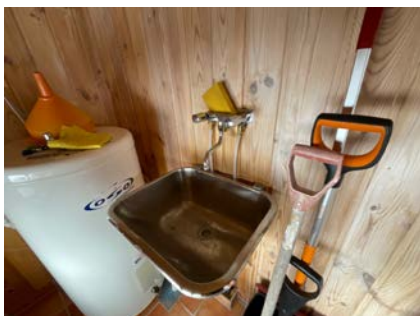
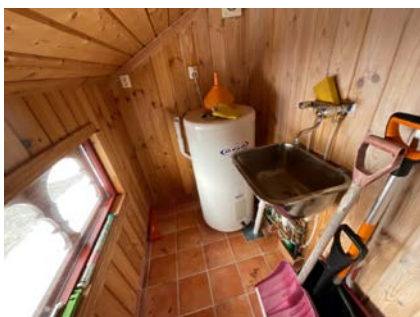
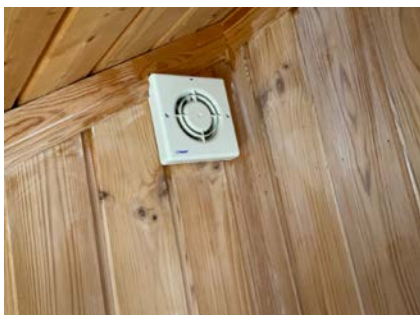
## ! TG 2 Andre innvendige forhold

Avvik: Bod er ikke vurdert som et vaskerom. Rommet er ikke bygget som et fullstendig våtrom.

Boden bør bygges om til et fullverdig våtrom dersom den skal benyttes som vaskerom, for å unngå risiko for fuktskader på omkringliggende konstruksjoner.

Endelige kostnader vil avhenge av videre undersøkelser og nødvendige utbedringer.

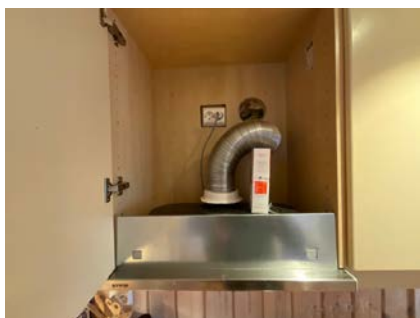
Avvik: Avtrekksrør er ikke ført tilfredsstillende ut til friluft via isolert rør. Eldre ventilator.

Avtrekksrøret bør føres tilfredsstillende ut til friluft via isolert rør, og det bør vurderes å bytte ut den eldre ventilatoren.

Manglende isolering og utilstrekkelig utlufting kan føre til kondens, fuktskader og redusert luftkvalitet i boligen.

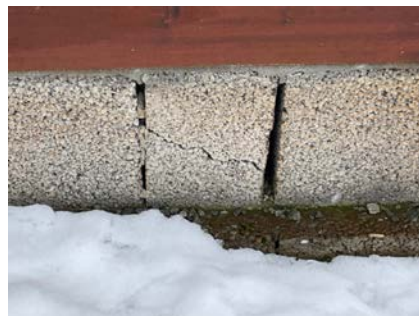
Avvik: Det ble registrert enkelte sprekker/riss, og dette kan tyde på at det er/har vært setninger/bevegelser.

Det anbefales at lecamuren slammes eller pusses, samt fuktbehandles, for å hindre videre nedbrytning og redusere risiko for fuktskader i konstruksjonen.

For å avdekke om det er pågående setninger må situasjonen overvåkes over tid, med flere målinger/ GPS målinger. Det anbefales også å slamme over nevnte sprekker/riss for å ha kontroll på evt videre bevegelser.
