Nyvegen 60, 2073 BØN

**Romslig enebolig med stor tomt
og dobbelgarasje i rolige
omgivelser på Bøn**

Befaringsdato: 24.03.2026

Rapportdato: 01.04.2026

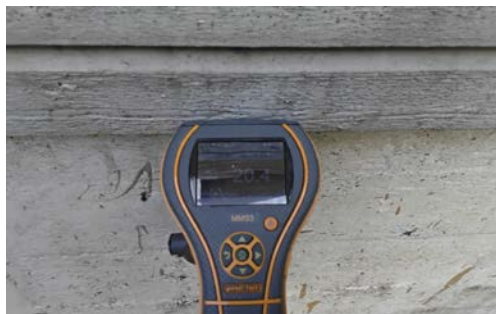
- Det er ingen eller liten lufting i nedre kant av kledning mot grunnmur.
- Det er avvik:

Det er ingen synlig musetetting i bunn av kledningen. Det ble gjort stikkprøver med fuktmåler i kledningen og det er forhøyede verdier av fukt på nedre del av kledningen. Det er et etterslep på vedlikehold av fasader som har gjort at det er en del svertesopp og grønske på kledningen.

Fukt måling på utvendig kledning

- Tiltak:
 - Uten tilstrekkelig lufting bak bordkledningen kan fuktighet som trenger inn bak bordene eller gjennom veggene innenfra ikke tørke opp. Dette skaper ideelle forhold for råtesopp og muggvekst.

Det bør etableres tilstrekkelig lufting og musetetting i nedre kant av kledningen for å hindre fuktskader og skadedyr.

Fasaden bør vedlikeholdes, og svertesopp og grønske fjernes for å redusere risikoen for råte og ytterligere forringelse av kledningen.

Forhøyede fuktverdier i kledningen bør følges opp med ytterligere undersøkelser og nødvendige tiltak for å unngå skader på konstruksjonen.

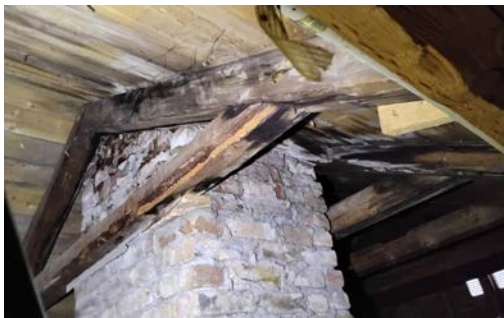
- Det er påvist fuktskjolder/skader i takkonstruksjonen.

Det er fuktskjolder på bordtaket rundt pieløpet men det er ikke gjort noen fukt måling her.

Bilde av loft

Det bør gjennomføres nærmere undersøkelser og eventuelt fuktmåling i området med fuktskjolder for å avklare årsak og omfang.

Flytting av loftsluke anbefales for å sikre bedre tilkomst og mulighet for grundigere inspeksjon.

Dersom fuktskader ikke utbedres, kan dette føre til videre skadeutvikling, redusert levetid på takkonstruksjonen og økt risiko for råte og sopp.

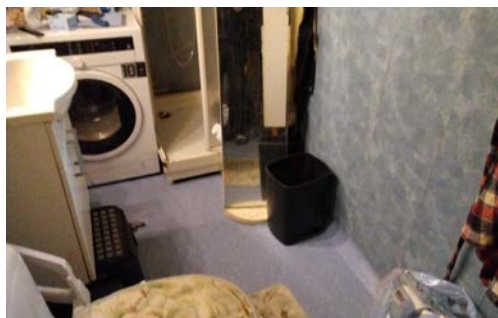
1ETASJE > BAD/VASKEROM

Sluket er under dusjkabinettet.

Det bør gjennomføres nærmere undersøkelser av sluk og membran for å avdekke eventuell skade eller slitasje, da tilkomst ikke var mulig ved befaring.

Konsekvensen av manglende inspeksjon og at mer enn halvparten av forventet brukstid er passert, er økt risiko for lekkasje og fuktskader i omkringliggende konstruksjoner.

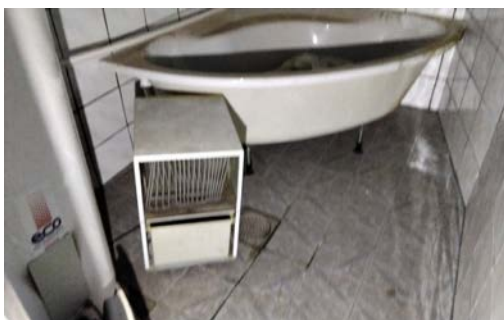
KJELLER > BAD

Påbegynt bad i kjeller.

Dersom dette ikke gjøres, er det risiko for fuktskader, lekkasjer og redusert levetid på konstruksjonen.

Kostnadsestimat: 100 000 - 200 000

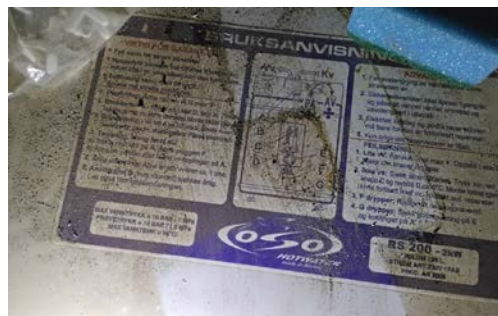
Bereder

Det bør etableres tilfredsstillende el-tilkobling etter gjeldende forskrift for å redusere risiko for varmgang og brann.

Varmtvannsberederens alder medfører økt risiko for plutselige skader og lekkasjer, noe som kan føre til vannskader og driftsstans.
