Bekkefaret 1, 1920 SØRUMSAND

**Innholdsrik familiebolig med  
sentral beliggenhet. Nydelig hage  
og gode solforhold. Dobbelgarasje.  
Gangavstand til "alt".**

### **Salgsoppgavedato**

13.05.2025

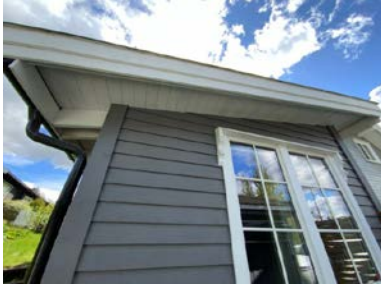
## TG 3 Nedløp og beslag

Nedløp og beslag av metall.

Det mangler snøfanger på deler av taket. Synlig noe rust på beslag.

Snøfanger er et viktig grep for å redusere risikoen for snøras fra taket, og skader som følge av dette. Det mangler oppbrett på endene av vannbrettbeslag. Deler av beslag ikke faglig korrekt installert, og kan gi en redusert levetid med tanke tilgang av fukt, noe som kan føre til hyppigere behov for reparasjoner og vedlikehold.

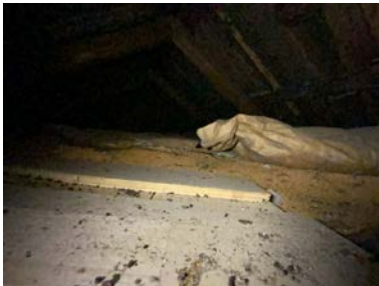
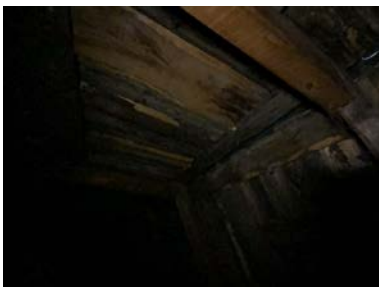
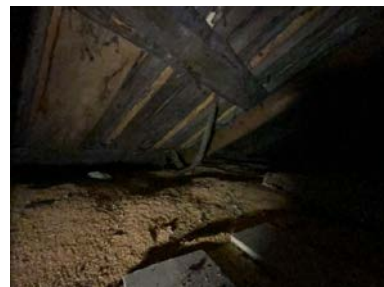
Det ble ikke målt fukt i undertaket befaringsdagen ved luke. Det gjøres oppmerksom på at det er viktig at det er god lufting i konstruksjonen og derfor anbefales det ytterligere noe mer luftespalte ut mot raft der det er delvis tett for å unngå kondens i konstruksjonen. Dampsperre på eldre hus er ikke med dagens tetthet og varmluft kan ofte sige opp på kryploftet og kondens kan skapes. Derfor er det viktig med god lufting av konstruksjonen. Musesperre på eldre konstruksjoner må etableres med netting eller lignende for å unngå mus på loft. Det tas spesifikt forbehold om tilstand på kryploft der det ikke er inspisert. Det anbefales større luke og nærmere undersøkelser og skader på konstruksjonen med tanke på alder og nevnte tekking må regnes med.

- Lufting/ventilering bør forbedres.
- Andre tiltak:
- Det må gjøres nærmere undersøkelser.

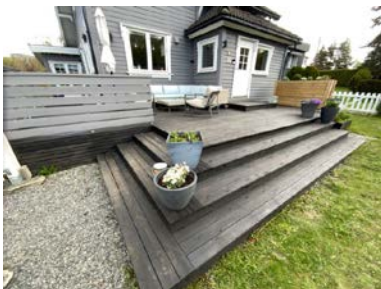
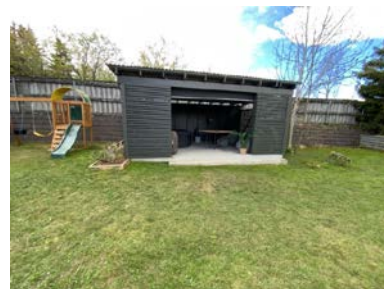
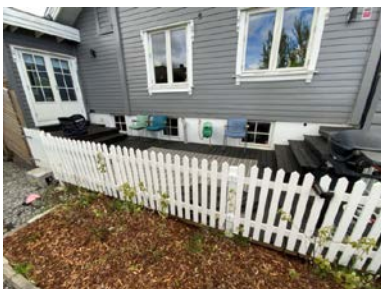
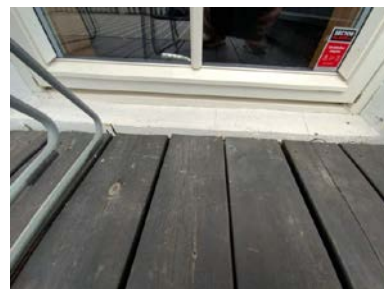
Vinduer i kjeller som er for nærme terrenget kan lettere bli utsatt for vanninntrenging, spesielt ved regnvær eller snøsmelting. Dette kan føre til fukt- og vannskader på og omkringliggende bygningsdeler. Der det ikke er støpte punktfundament for bjelkelag, kan terrassen bevege seg over tid og må regnes med oppretting. Det er begrenset inspeksjon under terrassen, kun fra ett kjellervindu. Det er ikke kjent om det er noe råteskader under terrassen. Det var ingen synlige avvik som tilsier at terrassen med pergola ikke har tiltenkt funksjon eller unormal bruksslitasje.

- Lokal utbedring/utskiftning bør utføres.

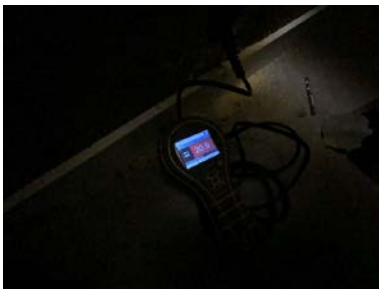
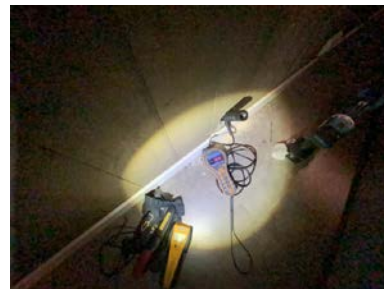
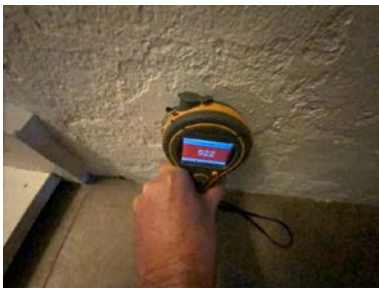
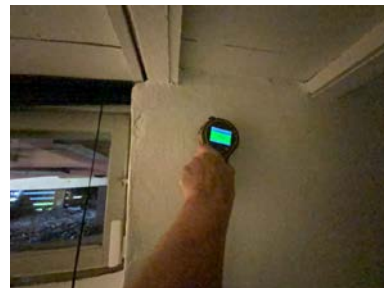
Fjerne panel og ha fritt eksponerte vegger som øvrig i kjeller. Det er ikke anbefalt med diffusjonsplast på vegger der denne ligger 2/3 under terreng. Da det viser seg at det kan oppstå kondensskader over tid for denne typen løsning. Det er fritt eksponert mur på deler av yttervegger som ligger under terreng. Det er stedvis noe høyere fuktverdier ved søk på disse veggene. Det er ingen konsekvens for store skader på disse stedene da vegger ikke er dekket til med utforet vegger eller annet. Det er en god løsning at det er fritt eksponerte vegger, slik at konstruksjonen får puste. Fjerne utforet vegger og unngå trevirke mot mur anbefales. Se øvrig drenering

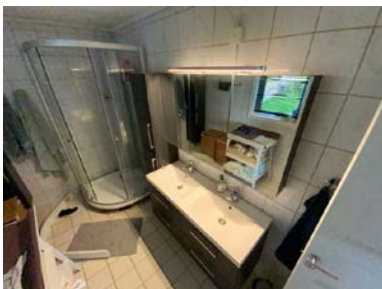
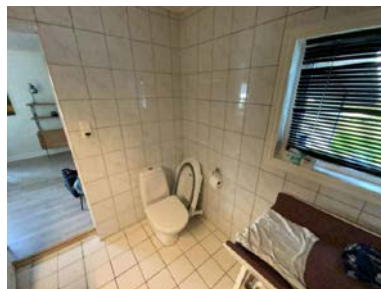
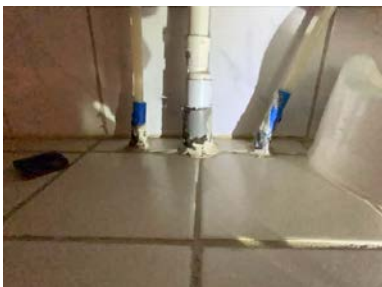
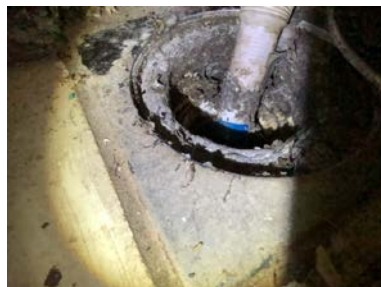
Med tanke på badets alder må badet renoveres, da det ikke er tilfredsstillende membran på denne typen konstruksjon og ved større fuktbelastning kan det oppstå fuktskader og lekkasje i konstruksjonen. Det er avgjørende at det dusjes i kabinett for å unngå større fuktskader. Kabinett erstatter ikke alder på membran og datidens kvalitet på denne ut fra byggeår. Ved fjerning av kabinett vil det oppstå lekkasjer og fuktskader.

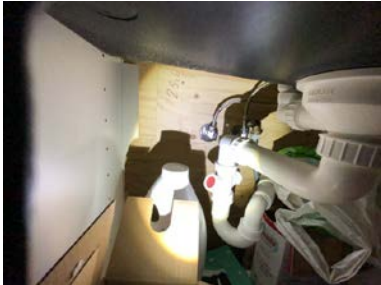
Dokumentasjon på utført arbeider bør fremlegges hvis dette er mulig. Preakseptert løsning kan være å etablere en vannstopper inne i skap for å stoppe en eventuell lekkasje. Hele rommet vurderes som våtrom og vurdert ut fra våte soner iht Tek 17.

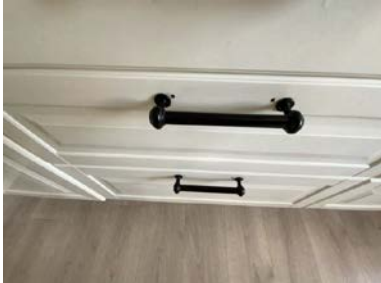
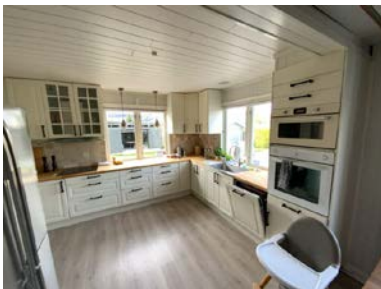
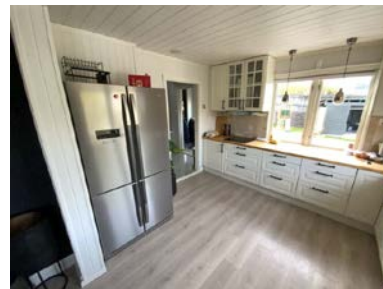
Det er ingen konsekvens ut fra funksjon. Dører må males eller skiftes for å lukke avviket. Komfyrvakt bør etableres.
