Lyngfaret 5, 1890 RAKKESTAD

25.03.2026

Tilstandsrapport

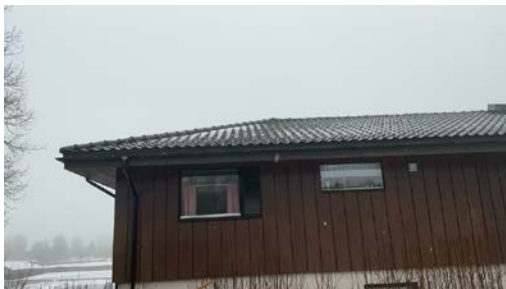
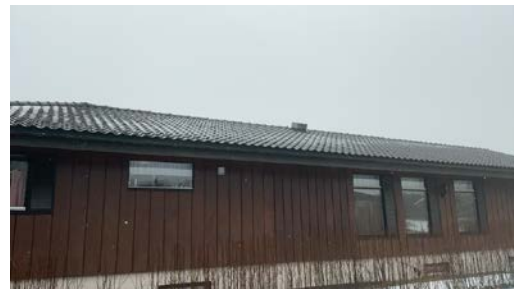
Siden taket (takkonstruksjon, taktekking og skorstein) kun er observert fra bakkenivå, er vurderingen begrenset av dette. Det er ikke sikkerhetsmessig forsvarlig å bevege seg ut på taket eller observere fra stige. Selv om det ikke er avdekket skader under befaringen, betyr ikke dette at det ikke foreligger skader som en besiktigelse på taket kan avdekke. Vær oppmerksom på denne risikoen. En undersøkelse av taket kan utføres av en fagperson under tilstrekkelige sikkerhetsforhold.

- Overvåk tilstanden jevnlig. For å få tilstandsgrad 0 eller 1 må tekkingen skiftes ut, men tidspunktet for når dette er nødvendig er vanskelig å si noe om.
- Når taktekking og undertak begynner å bli gamle, øker risikoen for lekkasjer, noe som kan føre til omfattende og kostbare reparasjoner av underliggende konstruksjoner dersom en ikke foretar tiltak på konstruksjonene før dette oppstår.

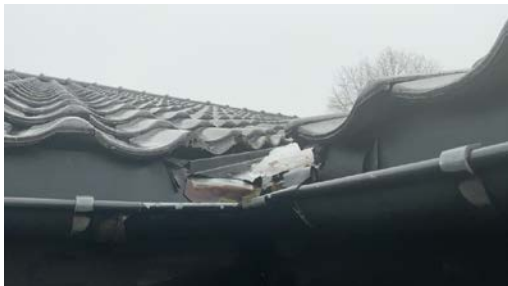
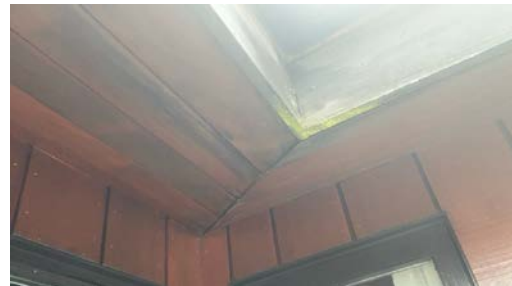
Nedløp og beslag

Det er registrert avflassing og slitasje på metallbeslag, herunder under vindu og ved takfot. Overflatebelegg er stedvis løsnet, og galvanisert stål er eksponert. I kilrenne er det registrert deformasjoner og skader på beslag samt forskyvning av takstein i overgang mellom takflater. Utførelsen fremstår svekket, og forholdet gir mistanke om lekkasje i området.

Avflassing og eksponert stål kan føre til økt korrosjon og redusert levetid på beslag. Skader og deformasjoner i kilrenne øker risikoen for vanninntrengning i takkonstruksjonen, med fare for fuktskader og råteutvikling i underliggende konstruksjoner.

Det anbefales kontroll av taktekker eller blikkenslager for nærmere vurdering av tilstanden. Skadet beslag bør utbedres eller skiftes. Kilrenne må gjennomgås og etableres med tett løsning for å hindre videre lekkasje og følgeskader.

Det bør vurderes å montere snøfangere for å hindre risiko for snøras som kan medføre skade.

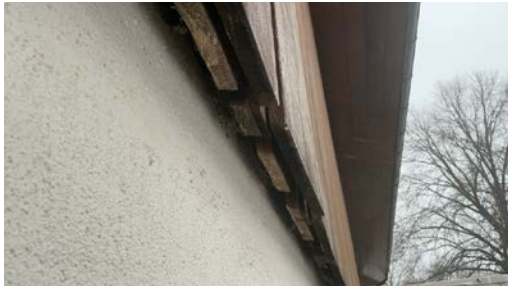
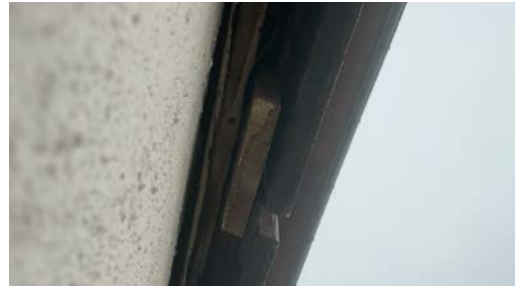
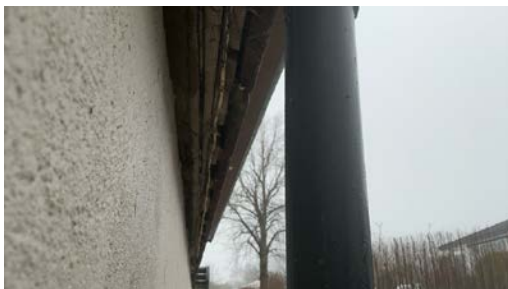
TG 2 Veggkonstruksjon

- Uten tilstrekkelig lufting bak bordkledningen kan fuktighet som trenger inn bak bordene eller gjennom veggen innenfra ikke tørke opp. Dette skaper ideelle forhold for råtesopp og muggvekst.

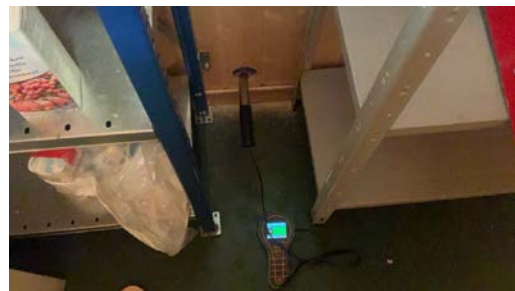
- Det er påvist indikasjoner på noe fuktgjennomtrenging i kjellergulv.
- Det er påvist indikasjoner på noe fuktgjennomtrenging inn i kjellermur.

- Det påviste fuktnivå gir grunn til å overvåke konstruksjonen jevnlig for å se utvikling over tid, og eventuelt foreta tiltak for å unngå fuktskader.

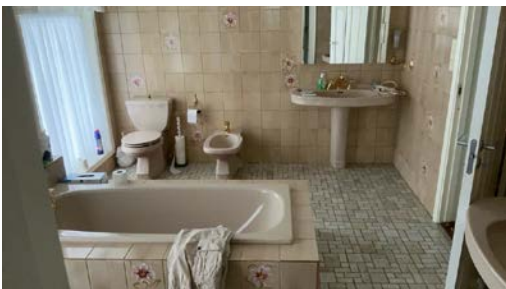
- Manglende oppgradering av våtrommet medfører høy risiko for at konstruksjonene ikke vil tåle vanlig bruk av vann eller lekkasjer. Dette kan føre til fuktskader på tilstøtende konstruksjoner.
- Våtrommet må totalrenoveres. Alle forhold med tettesjikt, våtsone, sluk m.m. må dokumenteres.

Kostnadsestimat: 200 000 - 500 000

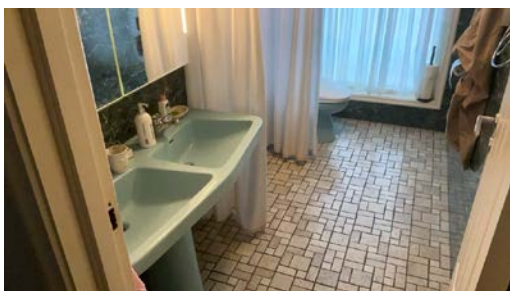
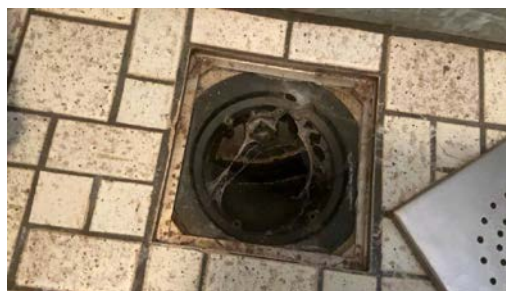
1. ETASJE > BAD HOVEDSOVEROM

- Våtrommet må totalrenoveres. Alle forhold med tettesjikt, våtsone, sluk m.m. må dokumenteres.
- Manglende oppgradering av våtrommet medfører høy risiko for at konstruksjonene ikke vil tåle vanlig bruk av vann eller lekkasjer. Selv om det er dusjkabinett, er det fortsatt en betydelig risiko for at våtrommets konstruksjoner ikke tåler lekkasjer. Dette kan føre til fuktskader på tilstøtende konstruksjoner.

Kostnadsestimat: 200 000 - 500 000

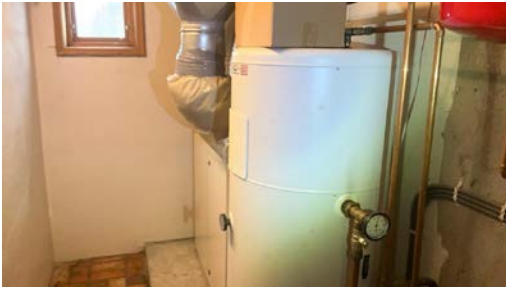
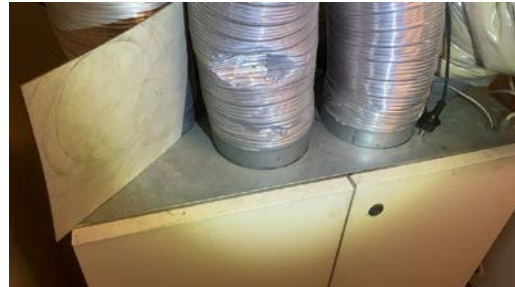
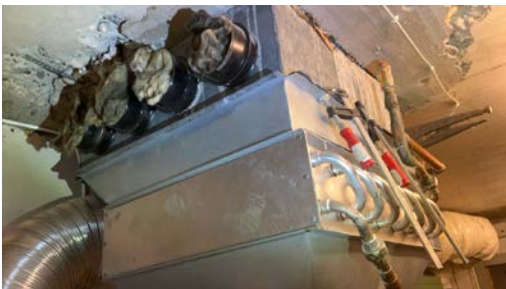
Utilstrekkelig ventilasjon og manglende overstrømning kan føre til dårligere luftkvalitet, høyere fuktbelastning og risiko for kondens- eller muggproblematikk over tid.

Det anbefales funksjonskontroll og service av fagkyndig. Det må påregnes oppgradering/utsifting ved endt levetid.

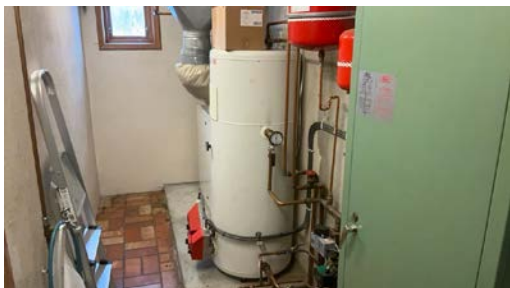
Etter ca. 20 år i tro tjeneste er de fleste varmtvannstanker klare for å pensjoneres, og du bør se deg om etter en ny. Selv om den gamle berederen fortsatt fungerer, er det greit å være klar over at nye beredere både varmer opp vannet langt mer energieffektivt, og er mye bedre isolert, slik at de også holder bedre på varmen. Du vil altså bruke mindre strøm med ny bereder. Gamle beredere står også for en god del vannskader rundt omkring, og det kan være lurt å ligge litt i forkant, og ikke vente med å skifte til vannskadene er et faktum.
