Ulvelavet 1, 2485 RENDALEN

## Nøkkelinformasjon

**Tilstandsrapport for fritidsbolig**  
**Ulvelavet 1**  
**2485 Rendalen**

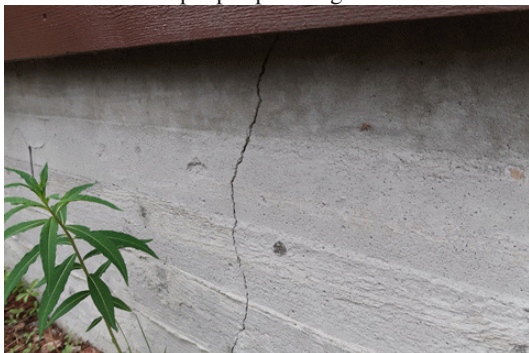
Det er påvist riss, sprekker eller skader på grunnmuren.

Bilde viser eksempel på sprekk i grunnmur.

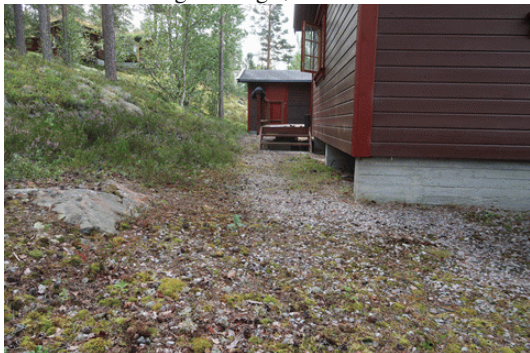
Fall fra grunnmur vurderes ikke som tilstrekkelig.

**Merknader:** Det er viktig at terrenget har hellingsgrad ut fra grunnmuren. Overflatevann skal hurtigst mulig vekk for å unngå unødige fuktbelastninger på konstruksjonen. Det anbefales at terrengfallet økes/ utbedres langs østfasaden. Sintef byggforsk anbefaler minimum fallforhold på 1:50 i en avstand på minst 3 meter fra veggen (ca. 2 cm fall per meter). Ikke tilfredsstillende terrengfall fra konstruksjonen, øker belastningen på grunnmuren og krypekjelleren, og kan over tid forårsake skader.

Bilde viser terrengfall langs østfasaden.

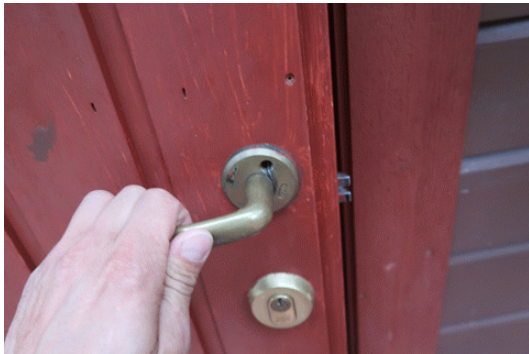
Over halvparten av forventet levetid er utløp, og vinduer og ytterdører må forventes å bli skiftet ut i nær fremtid.

Bilde viser dørhåndtak festet med ståltråd.

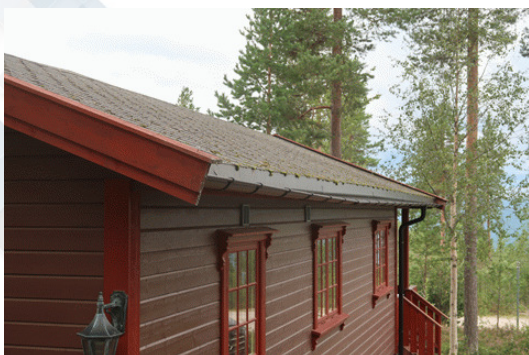
Bilde viser skade på takrenne mot nord, og mose på yttertaket.

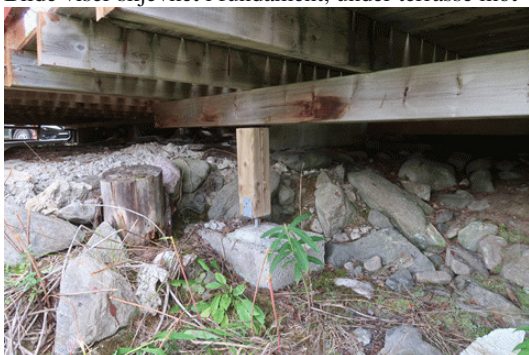
Bilde viser skjevhet i fundament, under terrasse mot vest.

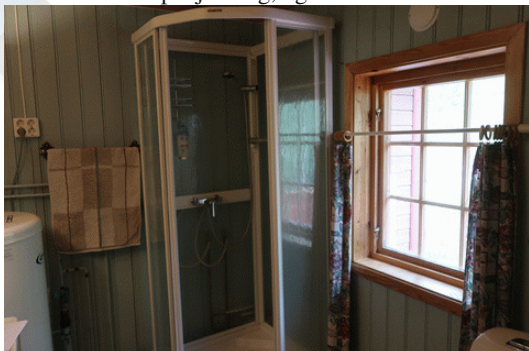
Det er uegnet materiale i våtsonen til dusjen, siden det er benyttet trepanel, og det er montert et vindu der. Veggene og vinduet er skjermet mot direkte vannpåkjenning ved dusjing i tett dusjkabinett.

Våtrommet vil ikke kunne fungere om dusjkabinett erstattes med annen åpen dusjløsning, da vegoverflaten ikke er egnet for direkte vannpåkjenning, og vil få fuktskader ved eventuell fuktpåkjenning.

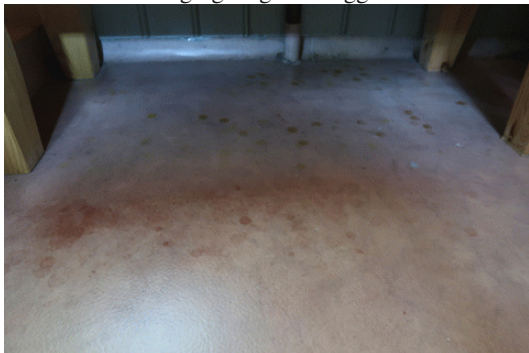
Bilde viser misfarging av gulvbelegg.
