Glåmlivegen 5, 2213 KONGSVINGER

**Innholdsrik og mye påkostet  
enebolig med flott utsikt \* 3 bad \*  
4 soverom \* Garasje**

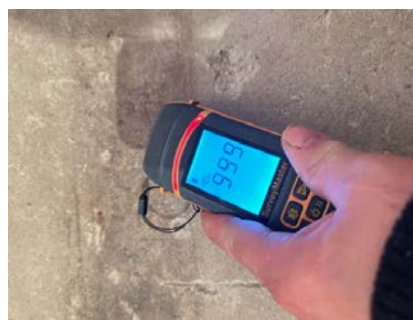
## TG 2 Rom Under Terreng

Kjeller i betongkonstruksjoner uten mulighet til hulltaking. Det er målt fukt i gulv og grunnmur.

- Det er påvist indikasjoner på noe fuktgjennomtrenging inn i kjellermur.

Med fuktsøker (på åpne overflater) er det målt fuktighet på gulv og nederst på grunnmur.

Det er målt fukt i gulv og nederst på grunnmur. Mye tyder på at det er kapillær fukt i gulv. Det bør gjøres ytterligere undersøkelser.
