Wergelands vei 23 - H0113, 3613 KONGSBERG

**Hvorfor leie når du kan eie! -  
Praktisk 2- roms selveier med  
gangavstand til sentrum - Perfekt  
til student eller pendler**

# Befaringsrapport

Wergelands vei 23, 3613 KONGSBERG  
KONGSBERG kommune  
gnr. 8095, bnr. 6

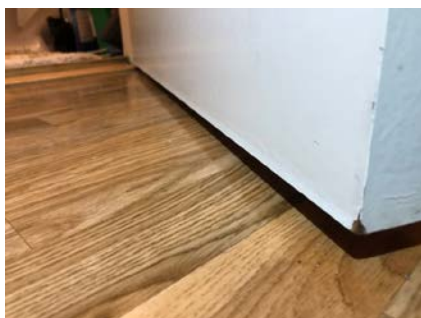
Bilde av dørblad til badet

Dørblad og foringer til badet bør skiftes/utbedres.

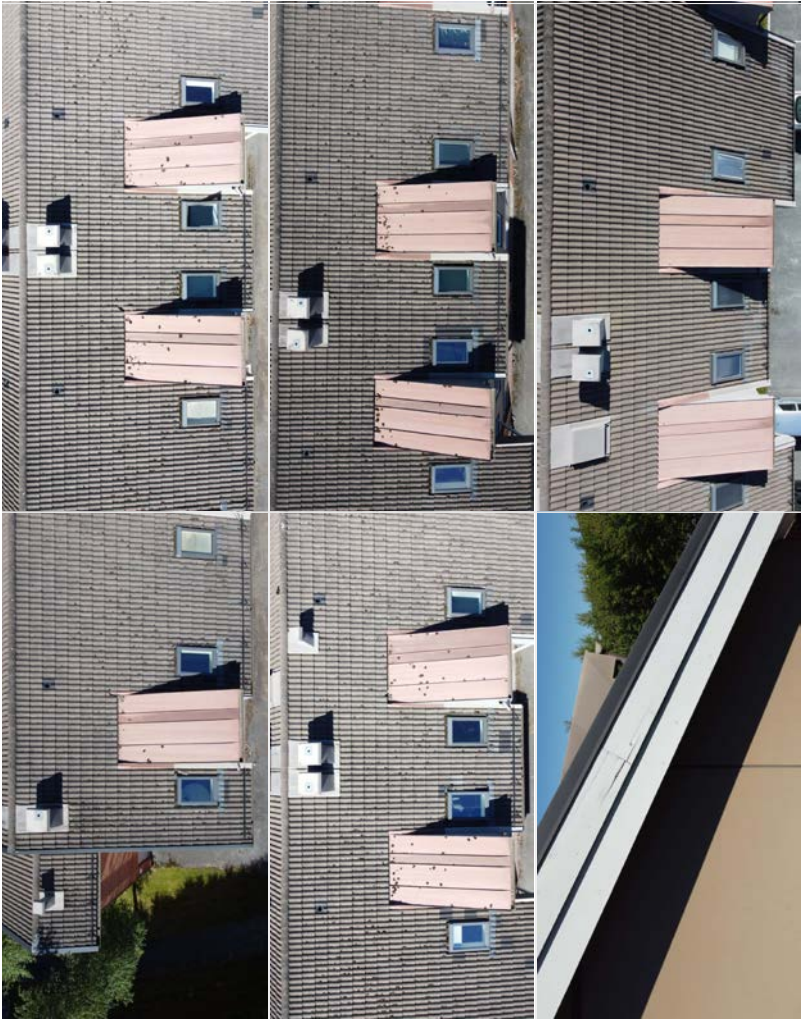
Bilde av knekt takstein og mose på taket, samt tegn til r te p  enkelte vindskier.

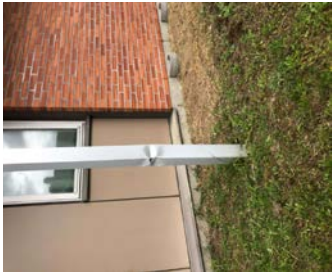
Skade på søyle til balkong

| NS kode | Bygningdeler | Intervaller for vedlikehold og utskifting av bygningdeler | Beskrivelse av bygningdel | Sist vedlikeholdt | Avvik | Tiltak | Tilstandsgrad | Mengde | Kostnadsestimat |
|---|---|---|---|---|---|---|---|---|---|
| 222 | Søyler | Normal tid før reparasjon av søyler eller bjelker av betong er 10 - 40 år. | Søyler av metall til balkonger og inngangsparti | 1999 | Det er skade på en søyle til balkongen. | Søylen må utbedres for å lukke avviket. | 2 | RS | 20 000 |

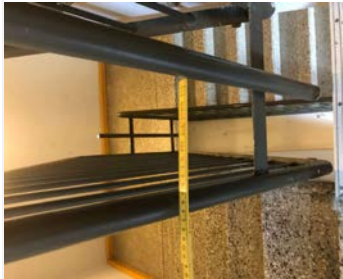
Åpning i rekkverk

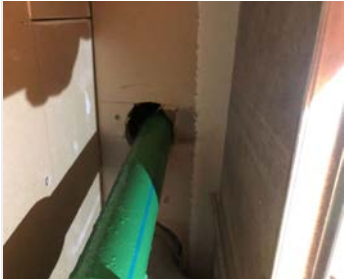
Manglende tetting rundt gjennomføringer

| NS kode | Bygningdeler | Intervaller for vedlikehold og utskifting av bygningdeler | Beskrivelse av bygningdel | Sist vedlikeholdt | Avvik | Tiltak | Tilstandsgrad | Mengde | Kostnadsestimat |
|---|---|---|---|---|---|---|---|---|---|
| | Kryprom | | Krypkjeller under bygningen. | | Det mangler isolasjon rundt enkelte gjennomføringer og man kan se gulplaten under. | Dette bør isoleres, og det bør gjøres ytterligere undersøkelser om dette er avviket. | 2 | RS | 10 000 |

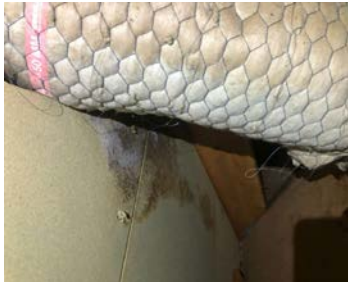
Undertak på loft

| NS kode | Bygningdeler | Intervaller for vedlikehold og utskifting av bygningdeler | Beskrivelse av bygningdel | Sist vedlikeholdt | Avvik | Tiltak | Tilstandsgrad | Mengde | Kostnadsestimat |
|---|---|---|---|---|---|---|---|---|---|
| 261 | Primærkonstruksjon for yttertak | | Saltak med takstoler av tre. | | Noen fuktskjolder og tegn etter kondens på undertak ved enkelte takgjennomføringer | Overvåk tilstanden jevnlig | 2 | RS | - |

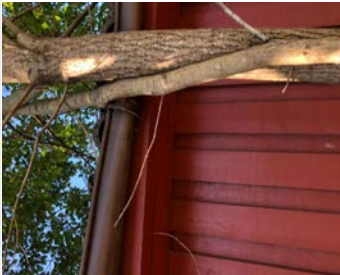
Deformert takrenne

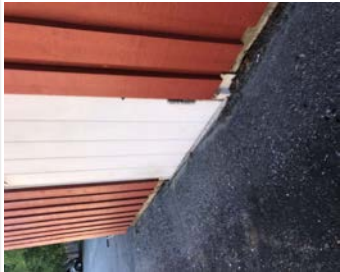
Dører som subber mot terreng

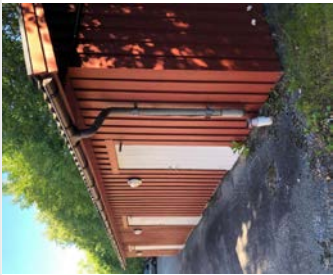
Nedløp og drensrør

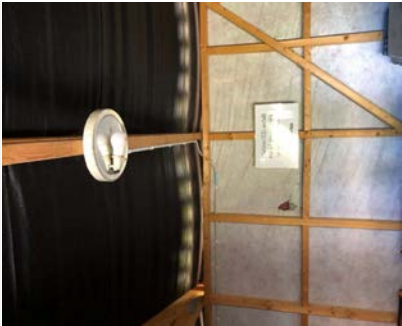
Lampe mangler kuppel

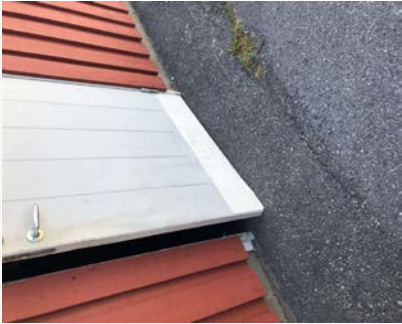
Dør som subber mot terreng
