**Salgsobjekt:** Småbruk  
**Eierform:** Eiet  
**Byggeår:** 1982  
**BRA-i/BRA Total** 414/603 kvm  
**Tomtstr.:** 52264 kvm  
**Soverom:** 3  
**Gnr./bnr.** Gnr. 204, bnr. 5  
Gnr. 206, bnr. 12  
**Oppdragsnr.:** 1209260021

# Småbruk langs Stokkeelva - 2 bolighus - garasje og uthus - stor tomt, godt m/ parkering. Noe skog.

# Tilstandsrapport

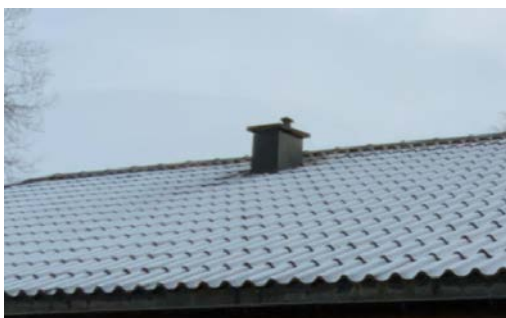
Det er observert synlige skader på kaldtloft. Takteking har nådd store deler av sin forventede levetid og man må forvente og skifte ut hele taktekingen med undertak. Tilstandsgrad for nevnte forhold

Påvist lekkasje fra luftelyre.

- Tidspunkt for utskiftning av undertak nærmer seg.
- Tidspunkt for utskiftning av takteking nærmer seg.

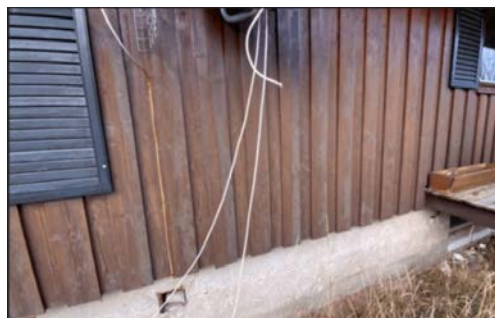
Det er oppsprukket trekledning enkelte steder. Det er brukt byggsaum som tetting flere steder, dette er ikke anbefalt da saumet trekker fukt og tetter lufting/drenering av kledning.

Det er oppsprukket trekledning enkelte steder mot sør.

- Det bør foretas tiltak for å bedre lufting av kledningen.
- Uten tilstrekkelig lufting bak bordkledningen kan fuktighet som trenger inn bak bordene eller gjennom veggen innenfra ikke tørke opp. Dette skaper ideelle forhold for råtesopp og muggvekst.
- Det må foretas tiltak for å lukke avviket.

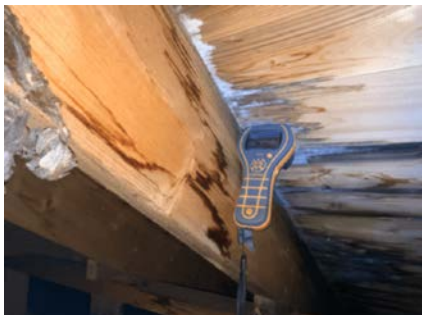
Råteskader på bærende taktro av tre. taksperre ved luftlyre har svekket bæreevne etter fuktbelastning over lang tid.

Det er påvist fukt-/råteskader i takkonstruksjonen.

Det understrekes at kostnadsoverslaget kun omfatter videre undersøkelser. Ved påvist skade eller behov for inngrep i konstruksjonen, må det påregnes vesentlig høyere kostnader for fullverdig utbedring. Mangelfull lufting kan over tid føre til oppbygging av fukt, noe som øker risikoen for muggdannelse, kondensskader og redusert levetid på konstruksjoner. Konstruksjonen bør kontrolleres for sprekker og åpninger, og nødvendige tettingstiltak bør gjennomføres for å hindre inntrengning av skadedyr. Etterisolering er ett av flere mulige tiltak for å redusere bygningens varmetap og bør være et ledd i en samlet plan for energioppgradering av hele bygningen. Etterisolering kan komme som et resultat av andre utbedringsarbeider som likevel skal utføres på taket, for eksempel utskifting av tekking, utbedre lufting eller innvendige rehabiliteringsarbeider. Ved større utbedringsbehov bør man alltid vurdere en mulighet for oppgradering av taket til dagens tekniske standard. For å lukke avviket må det gjøres tiltak.

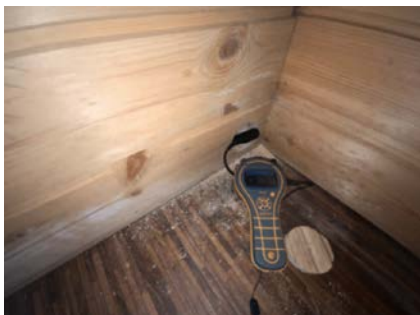
Hulltaking er foretatt og det ble målt skadelig fukt i konstruksjonen.

Årsaken eller årsakene til avviket er ikke avdekket da det går utover undersøkelsesnivået i denne rapporten og konsekvensen av dette er at det må gjøres ytterligere undersøkelser. Konsekvensen av påviste avvik kan for eksempel være redusert brukstid og fuktskader. Det anbefales å gjøre ytterligere undersøkelser sammen med overvåkning av konstruksjon for å følge med på evt. utvikling. Deretter kan man bestemme hvilke konkrete tiltak som bør gjøres. For å lukke avviket må det gjøres tiltak.

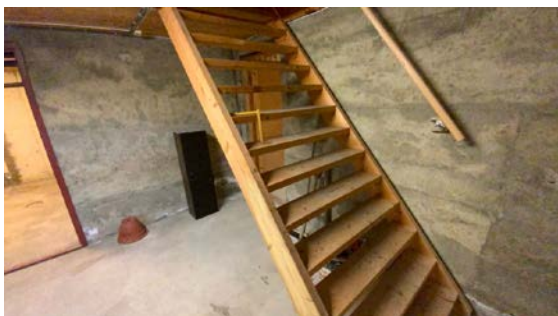
Manglende håndløper i trapp øker risikoen for fall og personskade. Konsekvensen av manglende rekkverk kan være fallulykker, tiltak for å bedre sikkerheten anbefales.

Manglende rekkverk og håndløper i trapp.

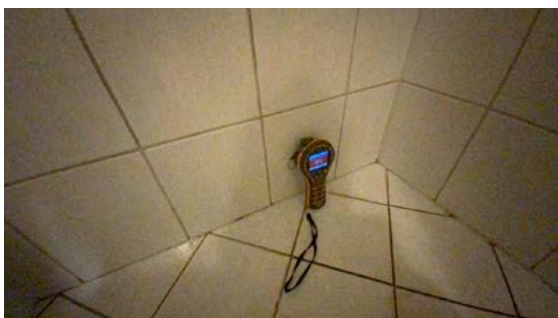
Ved fuktsøk så ble det målt skadelig fukt i dusjsone.

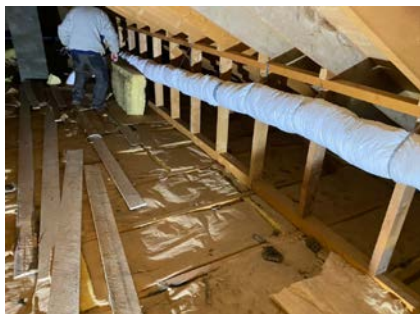
Redusert ventilasjons kan medføre dårligere luftkvalitet og fuktbelastning.

Ny ventilasjonskanal er laget nytt på loftet fra kjøkkenventilator, bad, WC og kloakk.
