Eidsliveien 67, 1940 BJØRKELANGEN

Tilstandsrapport

Enebolig
Eidsliveien 67, 1940 BJØRKELANGEN
AURSKOG-HØLAND kommune
gnr. 2, bnr. 108

Befaringsdato: 15.10.2024 Rapportdato: 25.10.2024 Oppdragsnr.: 10816-24139 Referansenummer: F07467

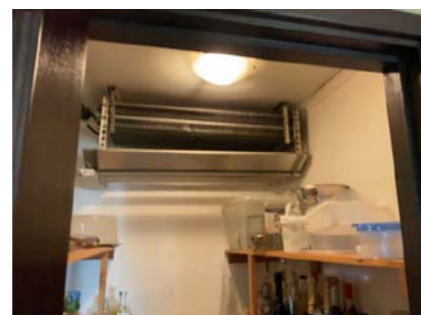
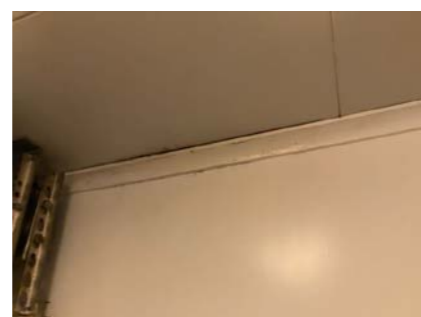
Spesialrom > 1. etasje > Kjølerom > Overflater og konstruksjon: Kjølerom. Gulv: Gulvbelegg. Vegger: Malte plater. Vurdering av avvik: Konstruksjonen har indikasjoner på feil konstruksjon og bør undersøkes ytterligere eller det må innhentes dokumentasjon på valgt løsning. Det mangler luftespalte mot tilstøtende konstruksjoner. Dør er uisolert og ikke egnet til bruk på kjølerom. Det er svertesopp stedvis i himling som antas å skyldes feilkonstruksjon (ingen lufting rundt bla.).

- Det må lages luftespalter mellom kjølerommet og tilstøtende konstruksjoner.
- Gjennomføre ytterligere undersøkelser og foreta utbedring av skade.
