Abraham Berges gate 7, 4580 LYNGDAL

**Lyngdal sentrum - Flott enebolig
med svært sentral beliggenhet -
Barnevennlig og solrikt!**

Salgsobjekt: Enebolig
Eierform: Eiet
Byggeår: 1952
BRA-i/BRA Total 228/286 kvm
Tomtstr.: 700 m²
Soverom: 4
Gnr./bnr. Gnr. 168, bnr. 99
Oppdragsnr.: 1408240188

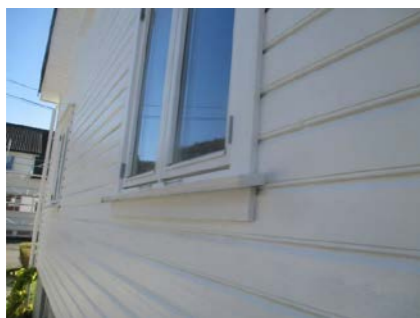
Deler av kledningen med tilhørende belistninger.

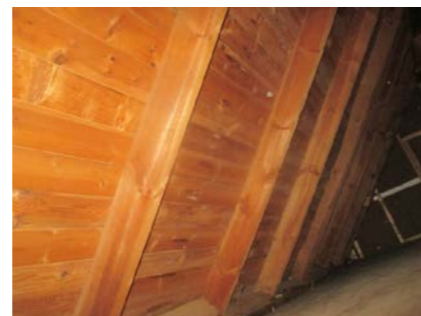
Undertaket fungerer med dette avviket.

Deler av kaldtloftet.

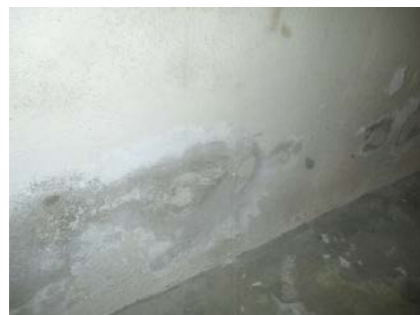
Noe fuktmerker/salutslag og noe mindre fuktvandring ble registrert ved søk i nedre del av grunnmur og direkte på støpte gulv med en fuktighetsindikator.

Det har sammenheng med at det ikke ble brukt fuktsperre (plast) under gulvstøpen og fundamenter i denne byggeperioden som gjør at det alltid vil kunne bli noe oppsug av jordfuktighet i nedre del av grunnmur.

Noe fuktvandring og salutslag.

Tiltak må vurderes og da spesielt vist grunnmur er tenkt foret ut og lukket inne.

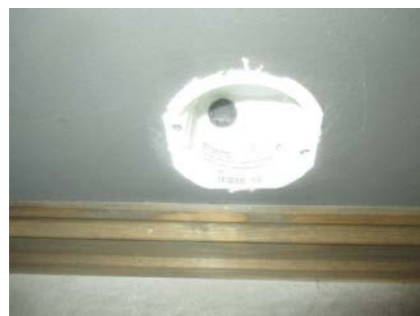
Er blitt laget til en kjellerstue etter at grunnmur ble drenert og fuktsikret på nytt. Ellers er det synlig grunnmur i resterende rom. Hulltaking er foretatt i kjellerstue, uten å påvise unormale forhold.

Hulltaking i kjellerstue.

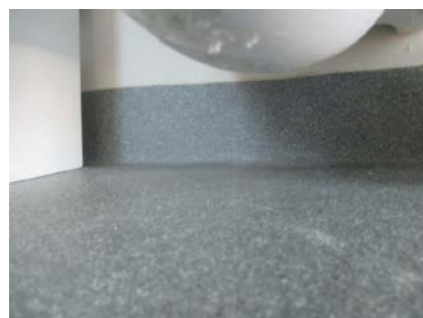
- Det er ikke påvist tilfredsstillende løsning for å synliggjøre lekkasje fra innebygget sistene.

Ingen hull for synliggjøring av lekkasjevann.

- Det må gjøres tiltak for å lukke avviket.

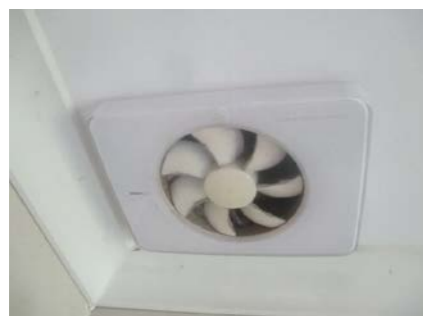
Vifte i himling.

- Det må foretas tiltak for å lukke avviket.
- Det bør etableres tilfredsstillende tilluft til våtrom f.eks. luftespalte ved dør e.l.

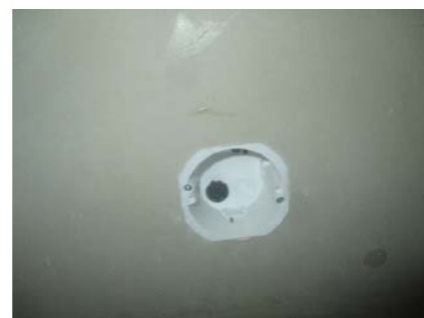
Hulltaking er foretatt i fra et skap i mot dusjnise, uten å påvise unormale forhold.

Hulltaking i mot dusjnise.

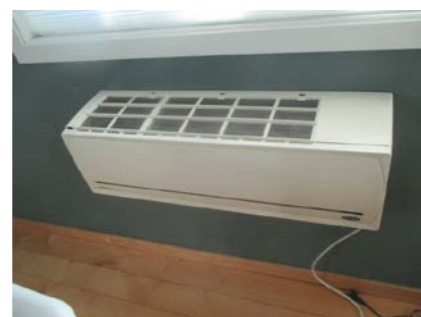
Noe eldre varmepumpe i stue.

- Det er ikke behov for utbedringstiltak siden varmesentralen fungerer i dag, men ut ifra alder kan skader plutselig oppstå på eldre anlegg.
