Myrfalet 5, 1930 AURSKOG

**Koselig enebolig med stor tomt på 2,1 mål, sydvestvendt terrasse. 2 stuer og 2 bad. Landlig og idyllisk.**

Befaringsdato: 18.02.2025 Rapportdato: 26.02.2025 Oppdragsnr.: 13998-1400 Referansenummer: CL1610

Autorisert foretak: Fagersand AS Sertifisert Takstingeniør: Henning Fagersand Vår ref:

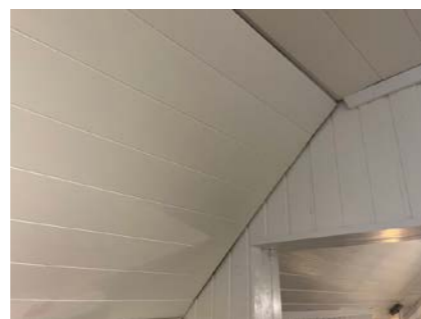
Gjenstående arbeider i loftetasje.

Gjenstående arbeider må ferdigstilles.  
Deler av listing og overflater, spesielt i loftetasje, bør utbedres grunnet utførsel.

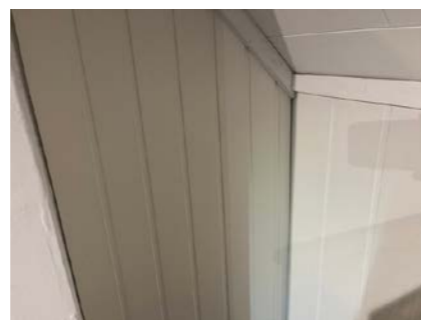
Plater i loftetasje er ikke tilpasset eller festet.

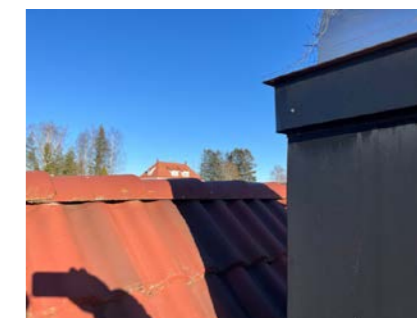
Iht. NRBR er siste feiing utført 26.6.2024 og siste tilsyn utført 14.2.2018. Ingen avvik eller anmerkninger er registrert på avtalen.

Skorstein bør være 0,8 m over takmøne.

Skorsteinens munning bør ligge minst 0,8 m over takets høyeste punkt ved skorsteinen og bør ha horisontal avstand til takflaten på minst 3,0 m, av hensyn til brannsikkerhet i tilfelle skorsteinsbrann.  
Ved tilsyn i 2018 er det ikke registrert avvik, tilstandsgrad er satt ut fra tilsynsrapport, iht. NS-3600.

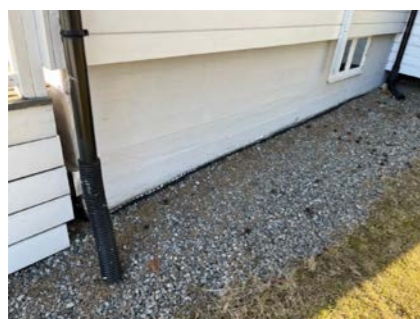
Grunnmursplast mangler topplist.

Grunnmursplast må klemmes mot grunnmur og gjøres synlig for at den skal fungere optimalt.  
Takvann og vann fra utedel varmepumpe bør ledes vekk fra bygning, for ikke at grunnmur og kjeller blir tilført unødig fukt.
