Lundvegen 128, 2435 BRASKEREIDFOSS

**Hyggelig og sjarmerende småbruk  
på 18,9 mål med 5 sov og uthus  
m/ garasje. Kort vei til butikk, bhg  
og friluftsområder!**

Rapportdato: 12.11.2025 (Gyldig til 12.11.2026)

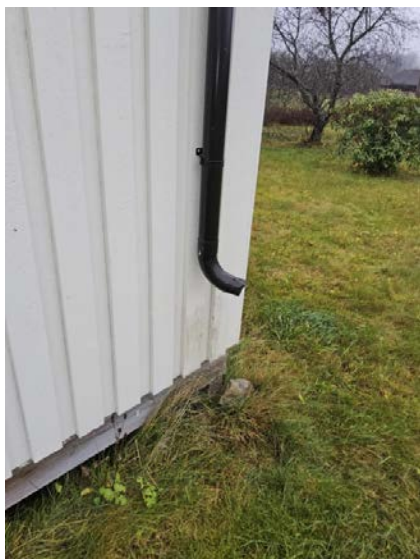
Bilde viser nedløpsrør avsluttet over bakken.

Grunnmursplast, som bidrar til å beskytte mot fukt, ble først vanlig brukt på 1970-tallet. Siden bygningen er eldre, mangler denne grunnmursplast. Dreneringens tilstand har påvirkning på kjelleretasjens bruksområder og bygningstekniske tilstand. Drenering er nedgravd og skjult, og av den grunn må estimert tilstand vurderes ut i fra alder. Estimert teknisk levetid på drens-system har et betydelig sprang, og er mellom 20 - 60 år. Av nevnte grunner er det vanskelig å angi noen eksakt tilstand, men basert på alder er restlevetiden vurdert til å være usikker. Det er synlige fuktskader i overflater og ved bruk av fuktmåler måles høye fuktverdier i trematerialer. Terrengnet rundt bygget har stedvis fall mot grunnmuren. Forholdet øker fuktbelastningen på grunnmuren. Vann fra yttertaket er ikke ledet vekk fra bygningen/grunnmuren i tilstrekkelig grad. Forholdet kan føre til økt fuktbelastning på grunnmuren og drens-systemet, og bør utbedres.

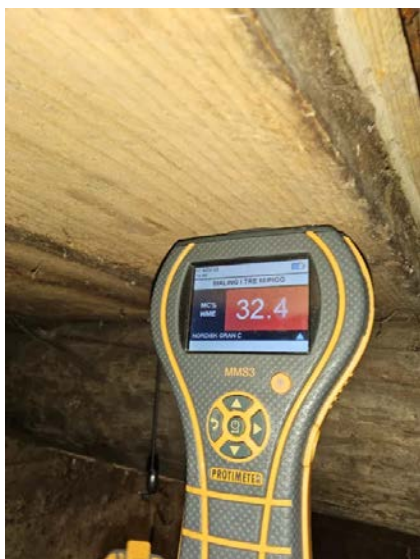
| Bygningsdeler med TG3 | |
|---|---|
| Drenering | Det mangler grunnmursplast og det registreres høye fuktverdier i kjeller/krypkjeller. |

Bilde viser fuktmåling i kjeller.

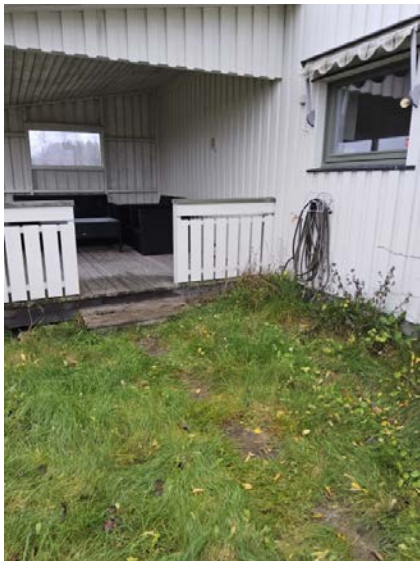
Bilde viser grunnmur skjult bak terrasse.

| Videre undersøkelser anbefales når forholdene ligger til rette. | |

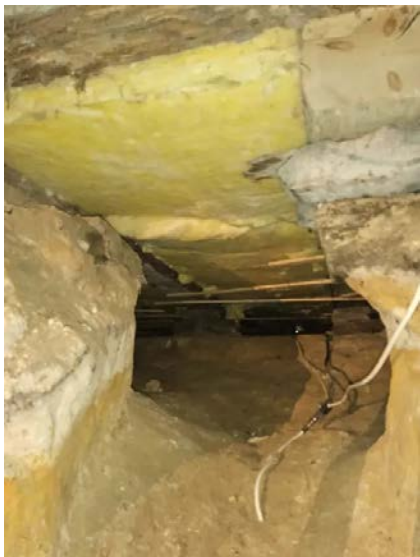
Bilde viser krypkjeller.

| Målingen viser høyt fuktnivå med fare for en skadeutvikling i form av sopp-/råteskader. Ved stikktagninger i bjelkelaget i krypkjeller måles et fuktnivå på 24,4 vektprosent. | |
| Det registreres råteskader i bjelkelaget og stubbloft. Det registreres skjevheter i bjelkelaget som har sammenheng med råteskader i krypkjelleren. Stubbloft (plater eller trebord som holder fast og beskytter isolasjon på undersiden av bjelkelaget) mangler. | |

| Skader må utbedres og tiltak for å redusere fuktnivået i krypkjelleren må foretas. | |

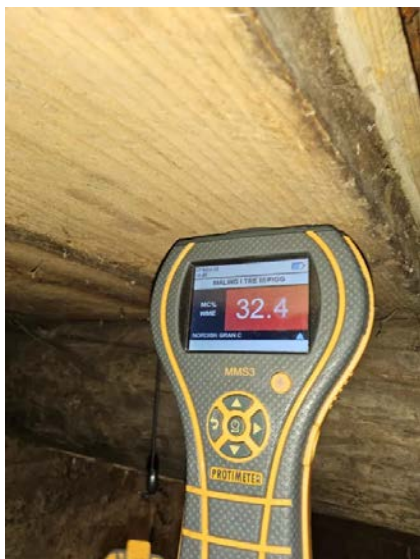
Bilde viser fuktmåling i kjeller.

| Det registreres fritt vann, råteskader og sopp på overflater. Ved bruk av fuktmåler i bjelkelag måles et høyt fuktinnhold (piggmåling: over 27 vektprosent). | |

| Det anbefales at alt treverk i kjeller fjernes og at kjelleren har mest mulig åpne murkonstruksjoner med god utlufting. Det må foretas tiltak for å senke fuktnivået i kjelleren. | |

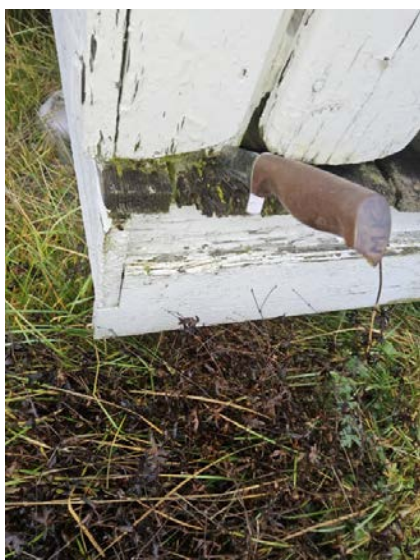
| Bygningsdeler med TG3 | |
|---|---|
| Balkong, terrasse, platting: Inngangsparti | Konstruksjonen har råteskader og behov for umiddelbare tiltak. |

Bilde viser råteskade på terrassen.

| Råteskadet og knekt treverk må skiftes. Overflatebehandling bør påregnes. | |

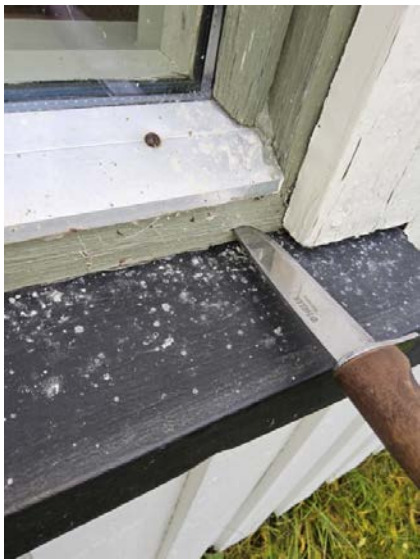
| Bygningsdeler med TG3 | |
|---|---|
| Vinduer og dører | Det ble registrert råteskader i omramminger og enkelte vinduer. |

Bilde viser råteskadet vindu.

| Beskrivelse | |
|---|---|
| Utskifting av vinduer med skade må påregnes. | |

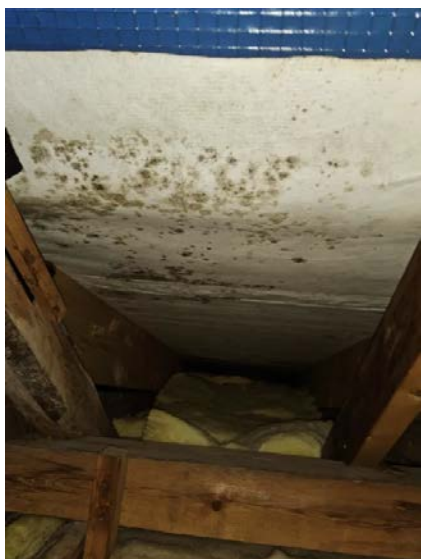
| Bygningsdeler med TG3 | |
|---|---|
| Loft (konstruksjonsoppbygging) | Det er registrert muggsopp og målt forhøyet fuktighet på kaldtloftet. |

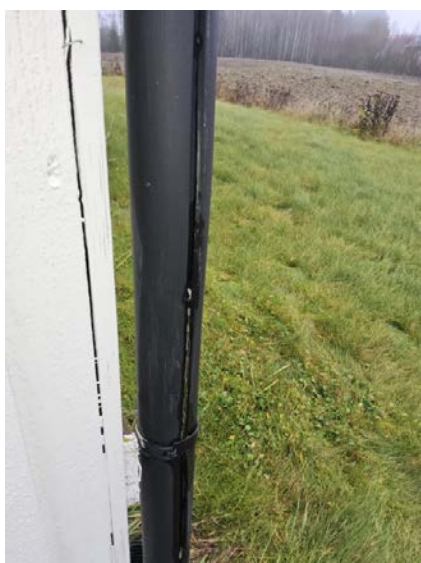
| Bygningsdeler med TG3 | |
|---|---|
| Renner og nedløp | Det ble registrert buling/skade i nedløpsrør. |

Bilde viser frostsprengt nedløpsrør.

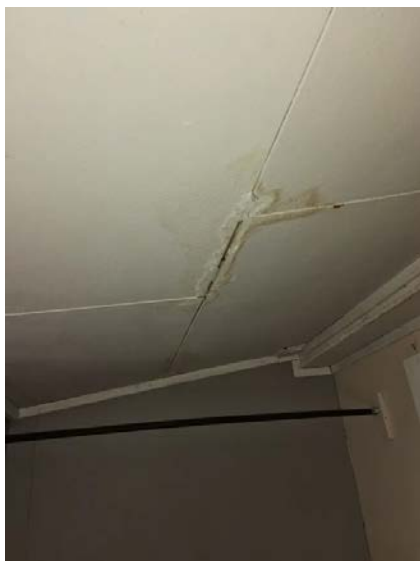
| Bygningsdeler med TG3 | |
|---|---|
| Taktekking | Det ble registrert fuktskade i himling på loft som med høy sannsynlighet stammer fra lekkasje på tak. |

Bilde viser fuktskadede himling etter lekkasje.

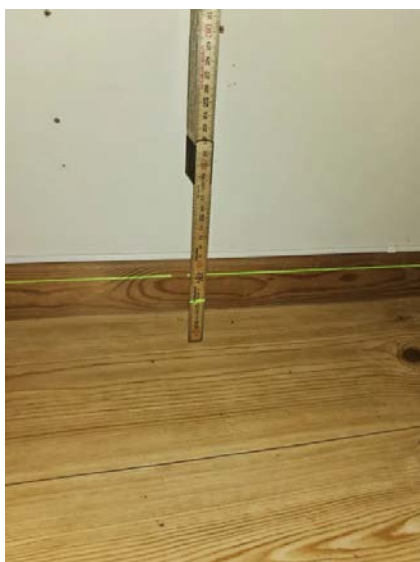
Bilde viser måling av etasjeskiller.

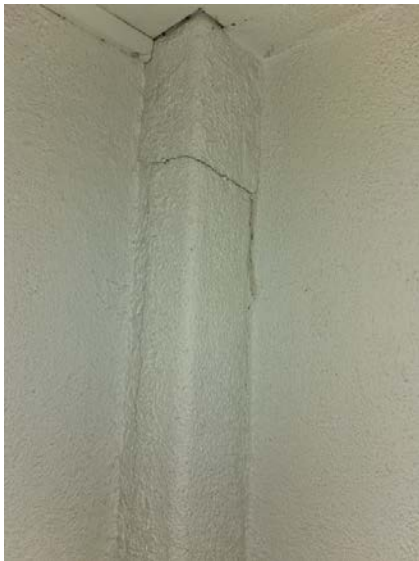
| Bygningsdeler med TG3 | |
|---|---|
| Ildsted/Skorstein | Skorstein har ikke fire frie sider og det observeres enkelte riss/sprekker på skorsteinen. |

Bilde viser riss i skorsteinen.

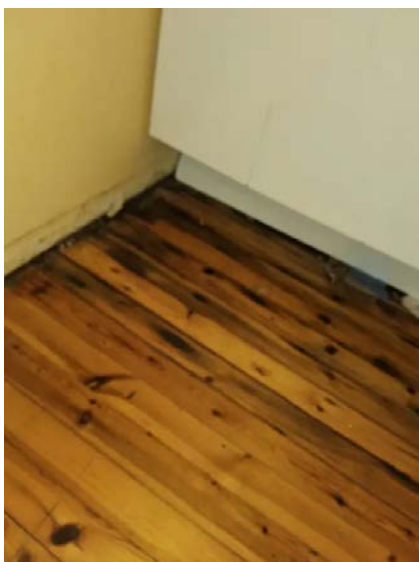
| Bygningsdeler med TG3 | |
|---|---|
| Kjøkken - Overflater og innredning | Det registreres fuktskader rundt oppvaskmaskin og omfattende knirk og skjevheter i gulv. |

Bilde viser fuktmerker på gulv.

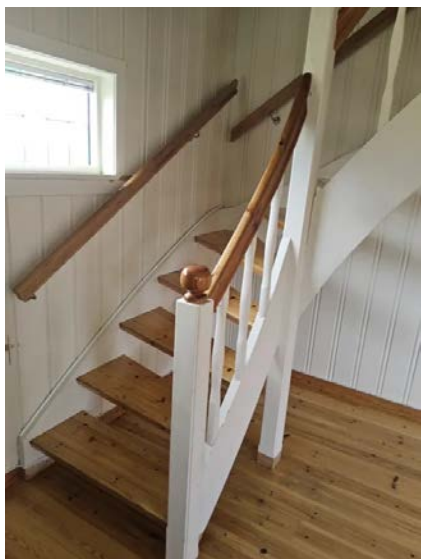
Bilde viser trapp.

Det anbefales å redusere avstanden mellom trinn slik at åpningen ikke overstiger 10cm. Det anbefales å redusere avstanden mellom rekkverksspiler slik at åpningen ikke overstiger 10cm. Høyden på rekkverket bør heves til 90 cm.

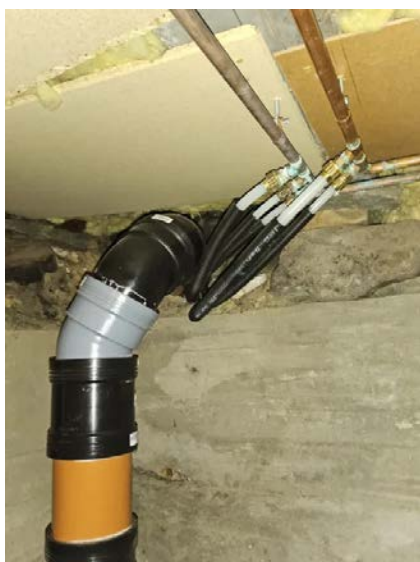
| Bygningsdeler med TG2 | |
|---|---|
| Vannledninger | Koblinger for rør-i-rør system er plassert i rom uten sluk eller annen sikring mot fuktskader. |

Bilde viser irr på koblinger til rør i rørsystem.

Det bør etableres en automatisk vannstopper i tilknytning til åpen rørfordeling. Vannrør må isoleres i kalde rom for å unngå frost og kondens. Vannrør bør holdes under oppsikt for å fange opp eventuell negativ utvikling.

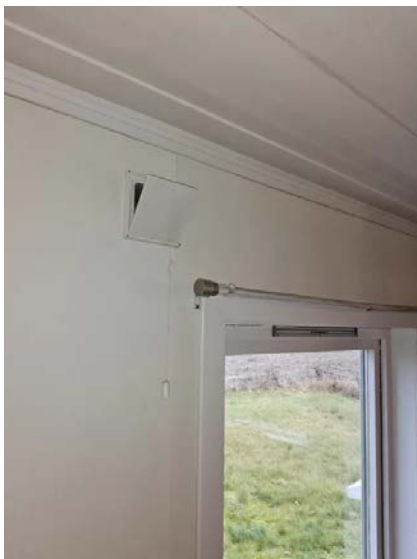
| Bygningsdeler med TG2 | |
|---|---|
| Ventilasjon | Det registreres fuktmerker på nedre del av flere vinduer. |

Bilde viser klaffventil på yttervegg og spalteventil i vindu.

| <p>Flere klaffventiler på yttervegg anbefales etablert.</p> | |

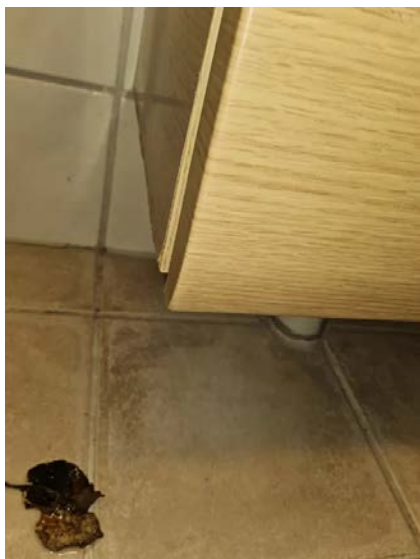
| Bygningsdeler med TG2 | |
|---|---|
| Våtrom: Bad 1.etasje - Sanitærutstyr | Det registreres svelleskade på servantinnredning. |

Bilde viser fuktskadet innredning.

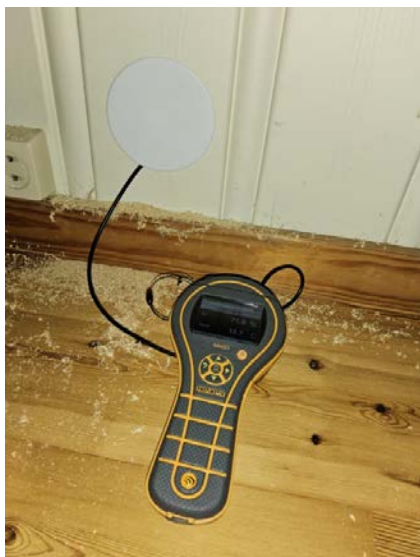
| Bygningsdeler med TG2 | |
|---|---|
| Våtrom: Bad 1.etasje - Fukt | Det ble registrert noe forhøyede verdier ved fuktmåling i konstruksjonen. |

Bilde viser fuktmåling.

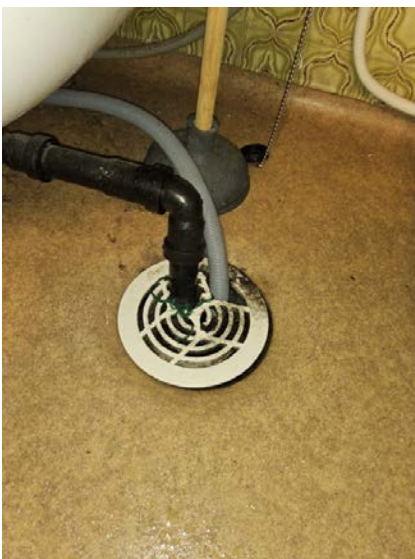
Bilde viser sluk.

Det er behov for totalrenovering av våtrommet!

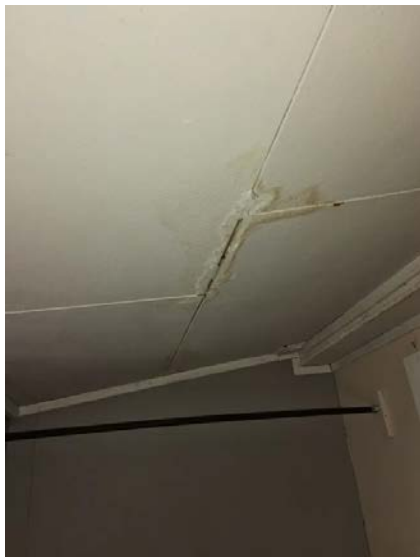
| Bygningsdeler med TG3 | |
|---|---|
| Øvrig: Andre rom | Det registreres fuktmerker i himlinger og skjevhet/nedbøying i vegg og himlingsflater. |

Bilde viser fuktskadet himling.
