Lundvegen 128, 2435 BRASKEREIDFOSS

Rapportdato: 12.11.2025 (Gyldig til 12.11.2026)

6. Hovedrapport

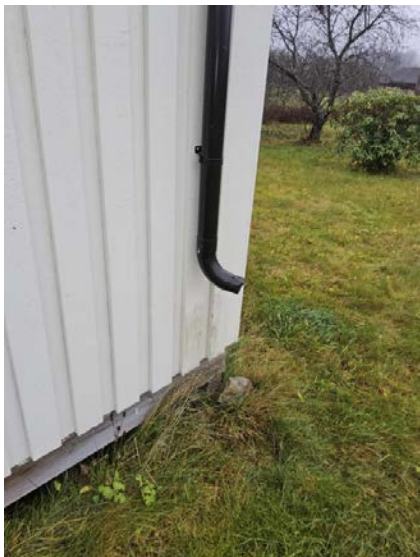
6.1 Drenering

Bilde viser nedløpsrør avsluttet over bakken.

Type grunnmur?	Grunnmur/ringmur
Er det gjennomført arbeider etter opprinnelig byggeår?	Ukjent
Er det manglende fuktsikring i form av grunnmursplast på grunnmur, eller er det ut fra alder grunn til å anta at dette mangler?	Ja
Har drenering nådd en alder som gir økt risiko for skader eller følgeskader?	Ja
Er det ved innvendig inspeksjon registrert symptom på nedsatt funksjon eller funksjonssvikt?	Ja
Er bygningen utsatt for tilsig av overflatevann (terrengfall inn mot boligen)?	Ja
Er kontrollert bortledning av vann fra taknedløp ved grunnmur mangelfull?	Ja

Grunnmursplast, som bidrar til å beskytte mot fukt, ble først vanlig brukt på 1970-tallet. Siden bygningen er eldre, mangler denne grunnmursplast. Dreneringens tilstand har påvirkning på kjelleretasjens bruksområder og bygningstekniske tilstand. Drenering er nedgravd og skjult, og av den grunn må estimert tilstand vurderes ut i fra alder. Estimert teknisk levetid på dreningssystem har et betydelig sprang, og er mellom 20 - 60 år. Av nevnte grunner er det vanskelig å angi noen eksakt tilstand, men basert på alder er restlevetiden vurdert til å være usikker. Det er synlige fukskader i overflater og ved bruk av fuktmåler måles høye fuktverdier i trematerialer. Terrengtet rundt bygget har stedvis fall mot grunnmuren. Forholdet øker fuktbelastningen på grunnmuren. Vann fra yttertaket er ikke ledet vekk fra bygningen/grunnmuren i tilstrekkelig grad. Forholdet kan føre til økt fuktbelastning på grunnmuren og dreningssystemet, og bør utbedres.

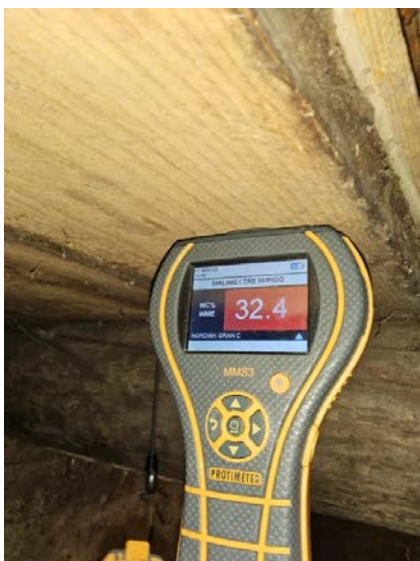
Bilde viser fuktmåling i kjeller.

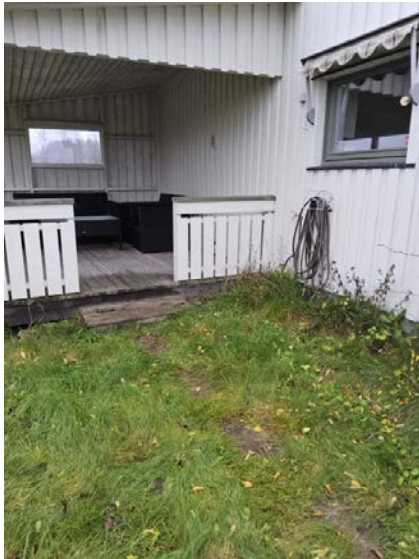
6.2 Grunnmur og fundament

Bilde viser grunnmur skjult bak terrasse.

Type Fundament/Grunnmur	Ringmur
Boligen har grunnmur av naturstein.	
Type byggegrunn	Ukjent byggegrunn
Er det påvist sprekker/riss eller skader?	Ikke kontrollerbart
Oppsummering av grunnmur og fundament	
Deler av grunnmuren er ikke tilgjengelig for undersøkelser på grunn av bygningsdeler som er plassert mot grunnmuren.	
Anbefalte tiltak / ytterligere undersøkelser anbefales	
Videre undersøkelser anbefales når forholdene ligger til rette.

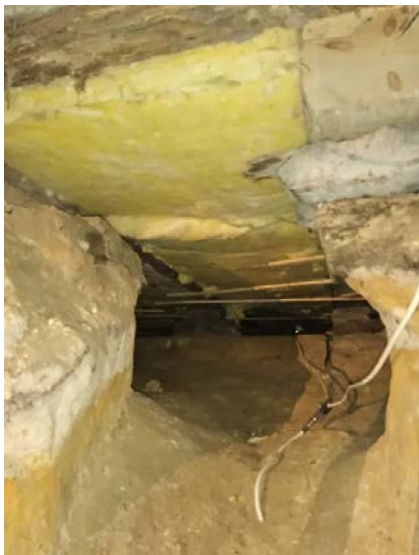
6.3 Kryp Kjeller

Bilde viser krypkjeller.

Beskrivelse	
Er det manglende eller ufullstendig fuktsikring på bakken i krypkjeller?	Ja
Er det synlig fukt eller vann i kryprommet?	Nei
Er det synlig sopp/råteskader?	Ja
Er det tegn på skader/svikt eller deformasjon i gulvkonstruksjonen?	Ja
Er det symptom på utilstrekkelig lufting av krypkjelleren?	Ja
Resultat av fuktmåling i treverk eller luftfuktighet i kryprommet	
Målingen viser høyt fuktinnhold med fare for en skadeutvikling i form av sopp-/råteskader. Ved stikktagninger i bjelkelaget i krypkjeller måles et fuktinnhold på 24,4 vektprosent.	
Oppsummering av krypkjeller	
Det registreres råteskader i bjelkelaget og stubbloft. Det registreres skjevheter i bjelkelaget som har sammenheng med råteskader i krypkjelleren. Stubbloft (plater eller trebord som holder fast og beskytter isolasjon på undersiden av bjelkelaget) mangler.	
Anbefalte tiltak / ytterligere undersøkelser anbefales	
Skader må utbedres og tiltak for å redusere fuktnivået i krypkjelleren må foretas.

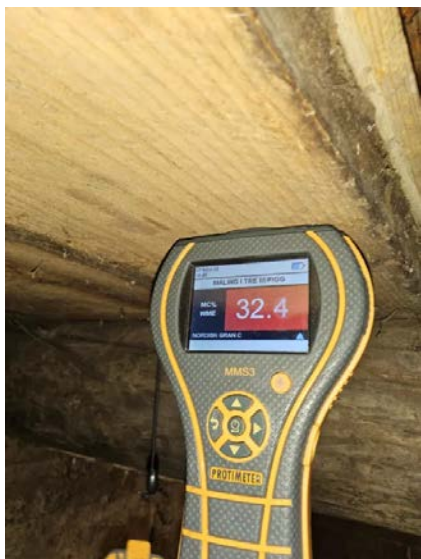
6.4 Rom under terreng

Bilde viser fuktmåling i kjeller.

Type rom under terreng	Grovkjeller
Er det synlige skader eller påvist fukt?	Ja
Oppsummering av rom under terreng	
<p>TG-3</p> <p>Det registreres fritt vann, råteskader og sopp på overflater. Ved bruk av fuktmåler i bjelkelag måles et høyt fuktinnhold (piggmåling: over 27 vektprosent).</p>	
Anbefalte tiltak / ytterligere undersøkelser anbefales	
<p>Det anbefales at alt treverk i kjeller fjernes og at kjelleren har mest mulig åpne murkonstruksjoner med god utlufting. Det må foretas tiltak for å senke fuktnivået i kjelleren.</p>	
Utbedringskostnader	50 000 - 150 000

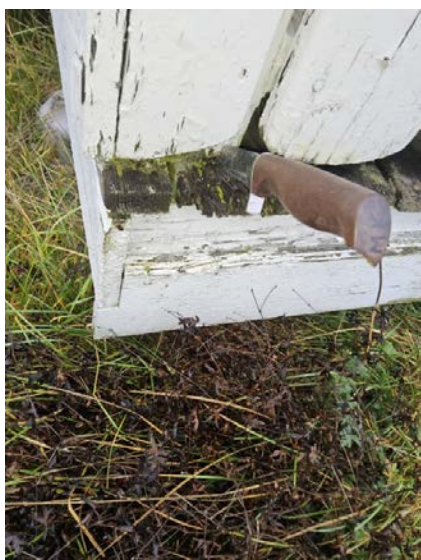
6.5 Balkong, terrasse, plattning: Inngangsparti

Bilde viser råteskade på terrassen.

Type	Terrasse
<p>Utgang fra entré til vestvendt terrasse på 5 m2. Terrasse i trekonstruksjoner med rekkverk av tre. Terrassen har utebelysning. Gulvflater belagt med terrassebord.</p>	
Er det gjennomført arbeider etter opprinnelig byggeår?	Ja
Er det synlig tegn på skjevheter/konstruksjonssvikt?	Nei
Er det tegn på sopp/råteskader i treverk eller skader i betong?	Ja
Er det krav til rekkverk?	Nei
Er balkong / terrassen teknet?	Nei
Oppsummering av balkong, terrasse, plattning	
<p>TG-3</p> <p>Konstruksjonen har råteskader og behov for umiddelbare tiltak. Det registreres et knekt terrassebord. Terrassen er værslitt.</p>	
Anbefalte tiltak / ytterligere undersøkelser anbefales	
<p>Råteskadet og knekt treverk må skiftes. Overflatebehandling bør påregnes.</p>	
Utbedringskostnader	10 000 - 50 000

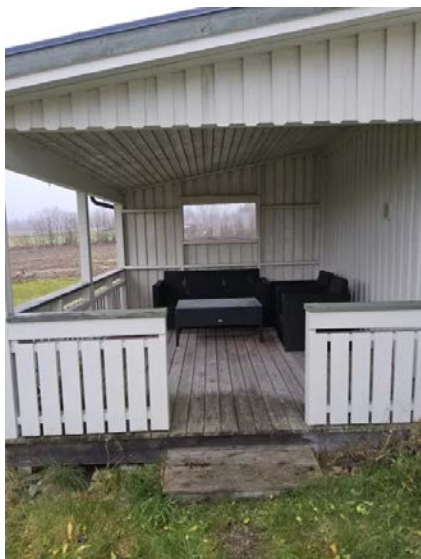
6.6 Balkong, terrasse, plattig: Terrasse

Bilde viser terrasse.

Type	Terrasse
Utgang fra stue til vestvendt terrasse på 12 m2. Terrasse i trekonstruksjoner med rekkverk av tre. Gulvflater belagt med terrassebord.	
Er det gjennomført arbeider etter opprinnelig byggeår?	Ja
Er det synlig tegn på skjevheter/konstruksjonssvikt?	Nei
Er det tegn på sopp/råteskader i treverk eller skader i betong?	Nei
Er det krav til rekkverk?	Nei
Er balkong / terrassen tekket?	Nei
Oppsummering av balkong, terrasse, plattig	TG-2
Rekkverk er værslitt og har behov for overflatebehandling.	
Anbefalte tiltak / ytterligere undersøkelser anbefales	
Overflatebehandling anbefales.

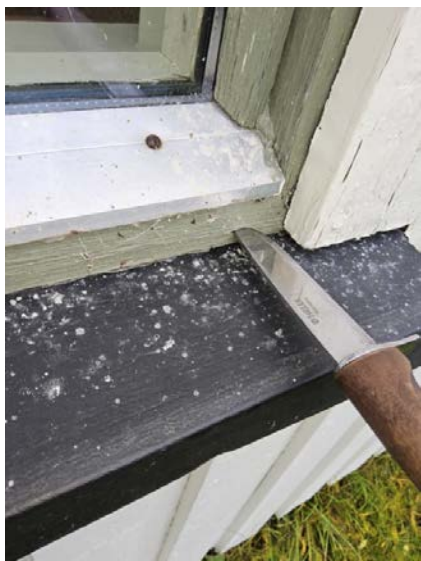
6.7 Vinduer og dører

Bilde viser råteskadet vindu.

Beskrivelse	
Boligen har entrédør med glassfelter. Vinduer med karmen av tre, og to-lags glass.	
Er det gjennomført arbeider etter opprinnelig byggeår?	Ja
Det vurderes at flere vinduer ble skiftet på 80-tallet.	
Er det påvist punkterte eller sprukne glass?	Nei
Er det påvist værslitte karmen, fuktskader eller råteskader?	Ja
Er det ved stikkprøver registrert avvik ved åpne/lukkemekanismen?	Ja
Er det påvist avvik ved utvendig tetting som beslag, vannbord, og omramming?	Ja
Oppsummering av vinduer og dører	TG-3
Det registreres symptomer på fuktproblematikk på karmen. Enkelte vindu tar i karm og har behov for justering. Omramminger er ført for nærme vannbrett med påfølgende fare for oppfukning og skader over tid. Det ble registrert råteskader i omramminger og enkelte vinduer.	
Anbefalte tiltak / ytterligere undersøkelser anbefales	
Utskifting av vinduer med skade må påregnes.

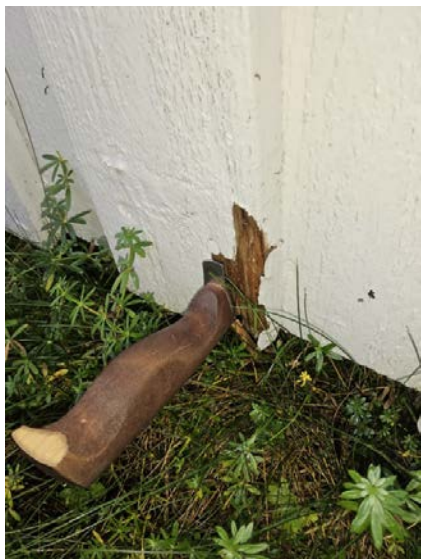
6.8 Yttervegger

Bilde viser råteskade på yttervegg.

Det registreres enkelte sprekker i fasadene. Det registreres stedvis store råteskader i kledningen. Musetetting og lufting er ikke kontrollert grunnet vegetasjon som har vokst seg inn mellom over og underliggere.

Råteskadet kledning må skiftes.

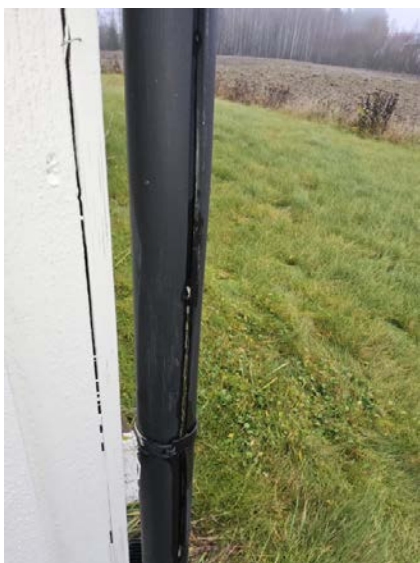
6.10 Renner og nedløp

Bilde viser frostsprengt nedløpsrør.

Det ble registrert buling/skade i nedløpsrør som er et symptom på frostspreng.

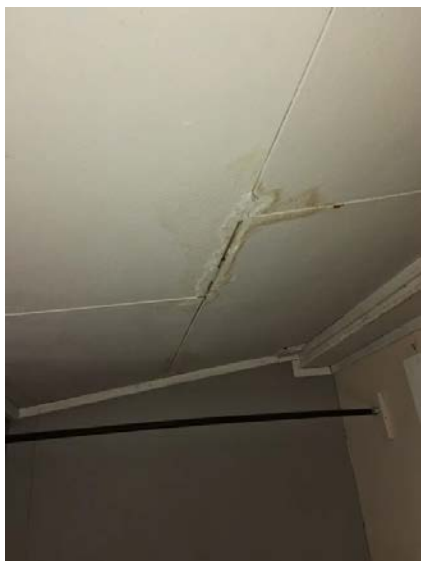
Bilde viser fuktskadet himling etter lekkasje.

Taktekkingen med undertak bør oppgraderes.

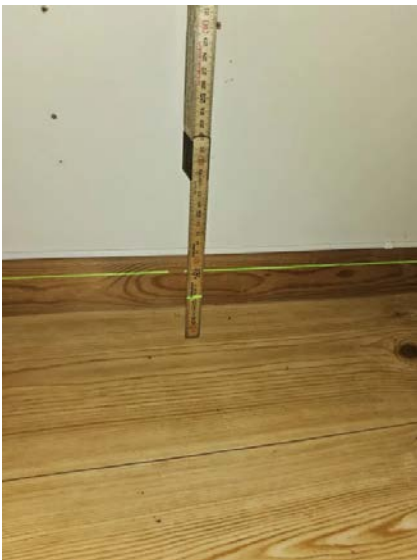
6.14 Etasjeskille og gulv på grunn

Bilde viser måling av etasjeskiller.

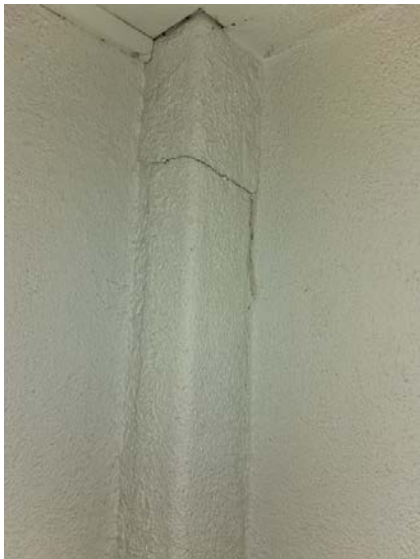
6.15 Ildsted/Skorstein

Bilde viser riss i skorsteinen.

Type pipe	Tegl
Er det montert ildsted?	Ja
Type ildsted	Vedovn
Vedovn med glassdør i stue.	
Dersom teglpipe - er 1 eller flere sider av pipen innkledd?	Ja
Er det påvist avvik ved ildsted/feieluke/sotluke i forhold til avstand brennbart materiale?	Nei
Skorstein over tak er inspisert fra:	Fra bakken
Er det synlige skader i skorstein, beslag eller fuger?	Ja
Er det avvik i forhold til høyde på pipe over tak?	Nei

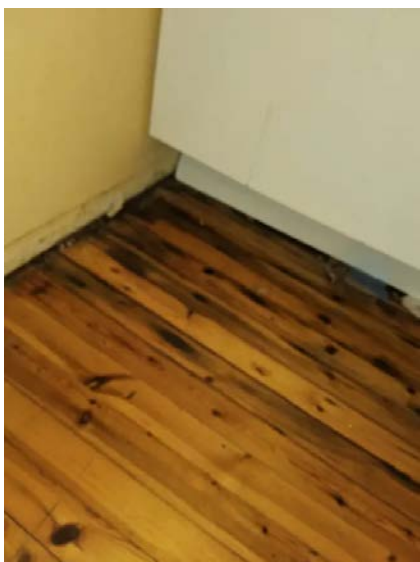
6.16 Kjøkken

Bilde viser fuktmerker på gulv.

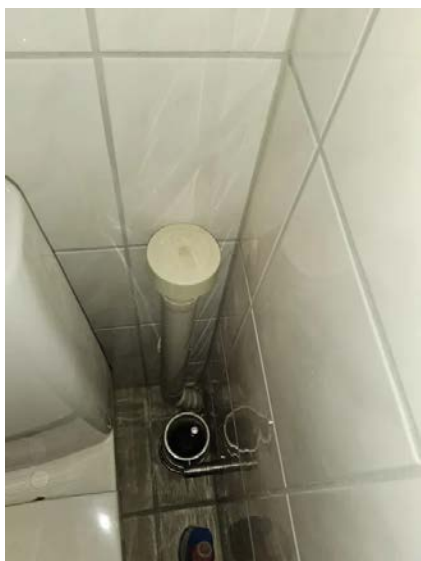
6.19 Avløpsrør

Bilde viser vakumventil på bad.

Tiltak kan bli nødvendig. Forholdet bør holdes under oppsikt. Det bør gjennomføres kontroll av rørlegger vedrørende sen avrenning i sluk på bad.

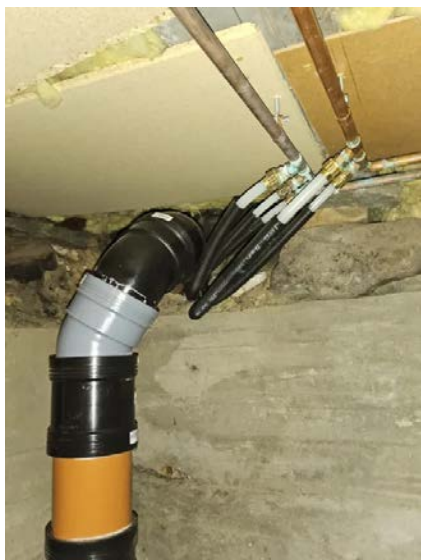
6.20 Vannledninger

Bilde viser irr på koblinger til rør i rørsystem.

Type anlegg	Kobber, Rør i rør system
Er det utført arbeider på anlegget etter byggeår?	Ja
Det vurderes at det er gjennomført arbeider på anlegget etter byggeår. Tidspunkt og omfang for arbeidene kan ikke verifiseres.	
Er det etablert fordelerskap?	Åpen rørfordeling
Er det risiko for skader ved lekkasje fra åpen rørfordeling?	Ja
Har vannrør nådd en alder som gir økt risiko for skader eller følgeskader?	Ja
Er det manglende isolering av vannrør hvor det er risiko for frost eller kondens?	Ja
Er det registrert tegn til lekkasjer eller skader på vannrør?	Nei
Er det redusert vanntrykk ved prøving av to tappesteder samtidig?	Nei
Er det manglende tilgjengelighet til stoppekran?	Nei
Er det dårlig funksjon på stoppekran?	Ikke kontrollert

Det bør etableres en automatisk vannstopper i tilknytning til åpen rørfordeling. Vannrør må isoleres i kalde rom for å unngå frost og kondens. Vannrør bør holdes under oppsikt for å fange opp eventuell negativ utvikling.

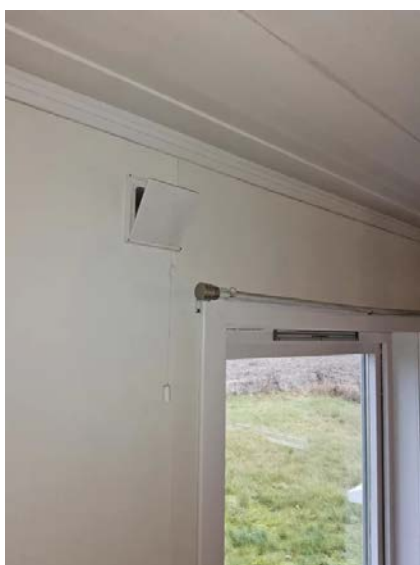
6.23 Ventilasjon

Bilde viser klaffventil på yttervegg og spalteventil i vindu.

Type ventilering	Naturlig ventilasjon
<p>Naturlig ventilasjon med klaffventiler på yttervegg og spalteventiler i vindu.</p>	
Oppsummering av ventilasjon	TG-2
<p>Det registreres fuktmerker på nedre del av flere vinduer, noe som indikerer for lite ventilering av boligen.</p>	
Anbefalte tiltak / ytterligere undersøkelser anbefales	
<p>Flere klaffventiler på yttervegg anbefales etablert.</p>

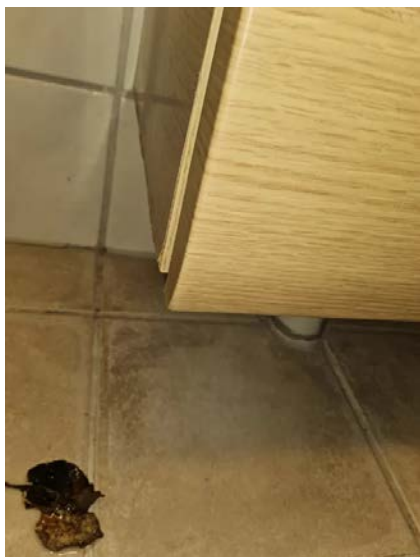
Bilde viser fuktskadet innredning.

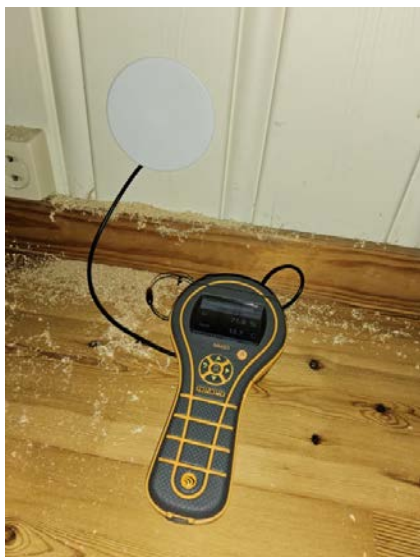
Bilde viser fuktmåling.

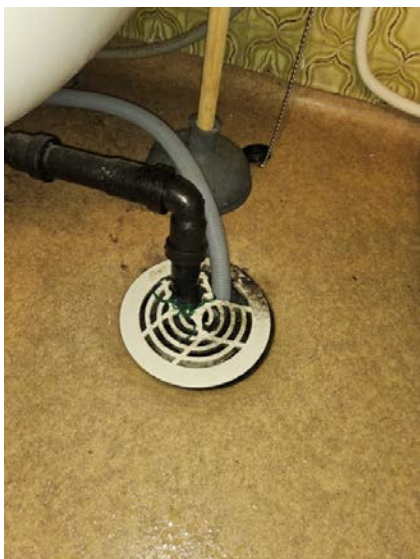
Bilde viser sluk.

Det er behov for totalreovering av våtrommet!

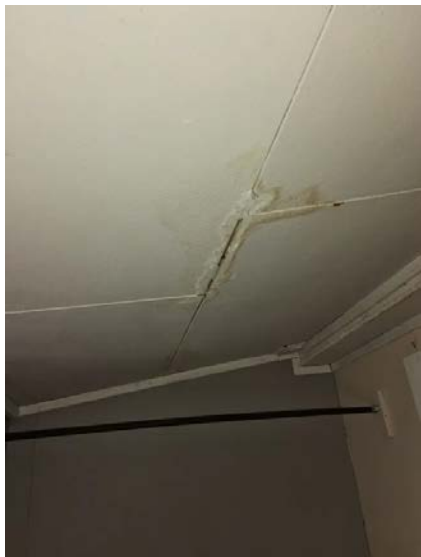
6.26 Øvrig: Andre rom

Bilde viser fuktskadet himling.
