Koselig hytte med fin beliggenhet på Teinvassåsen i flott turområde.

Tilstandsrapport

Befaringsdato: 15.05.2024

FRITIDSBOLIG

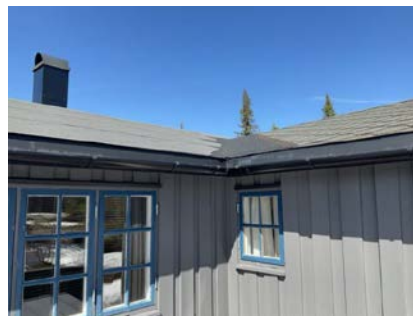
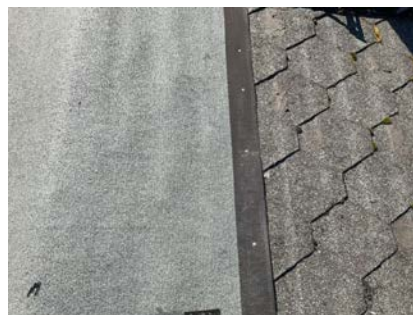
Takteking står rett og slett for utskifting. Bør iverksettes snarest for å hindre vanninntrengning i bygget.

Kostnadsestimat: 50 000 - 100 000
