# Koselig hytte med fin beliggenhet på Teinvassåsen i flott turområde.

# Tilstandsrapport

Befaringsdato: 15.05.2024

Rapportdato: 13.06.2024

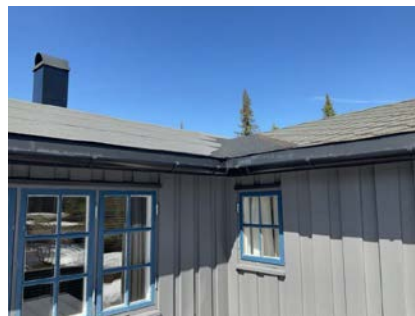
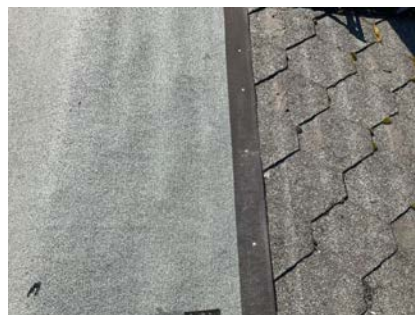
Takteking står rett og slett for utskifting. Bør iverksettes snarest for å hindre vanninntrengning i bygget.

**Kostnadsestimat: 50 000 - 100 000**

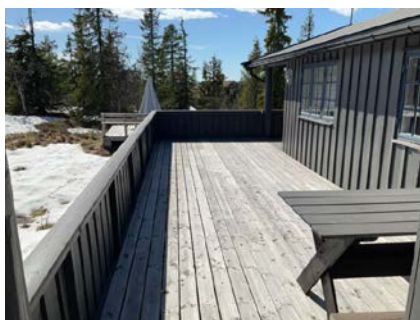
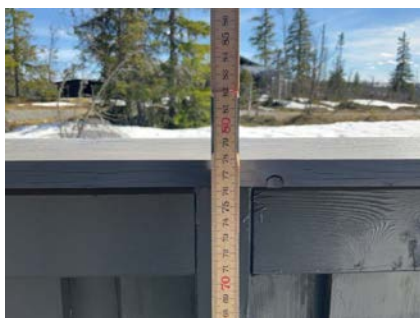
### TG 3 Utvendige trapper

- Rekkverkshøyde må endres for å tilfredsstille krav på byggemeldingstidspunktet.

For å oppnå tg 0 eller 1 må rekkverket høynes noe. Eksisterende rekkverk vil normalt sett være tilstrekkelig ved normal forsiktig bruk.

Foran inngang er det tretrapp ned på terreng.

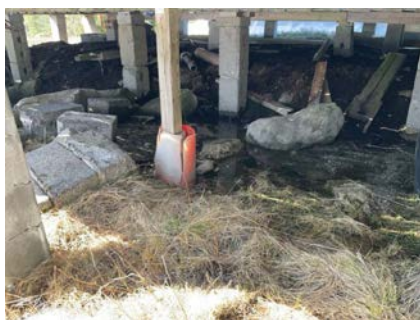
## ! TG 2 Terrengforhold

Ved befaringen ligger det delvis snø mot bygget. I terreng som er synlig er det stedlig vegetasjon og steiner.

Tiltak for å lede vann bort fra kryprom bør iverksettes for å forebygge skader på fundamenter og fuktopptrekk.
