# Koselig hytte med fin beliggenhet på Teinvassåsen i flott turområde.

# Tilstandsrapport

Befaringsdato: 15.05.2024

Rapportdato: 13.06.2024

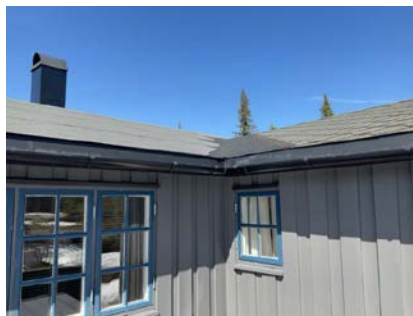
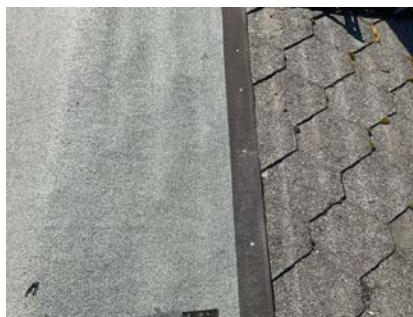
Takteking står rett og slett for utskifting. Bør iverksettes snarest for å hindre vanninntrengning i bygget.

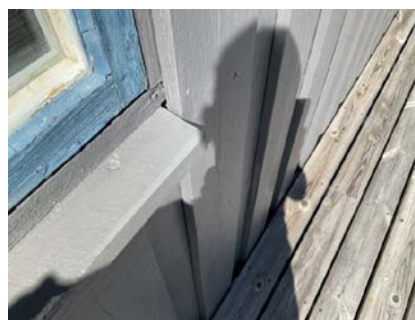
Utvendig omramming bør gjennomgås og utbedring utføres der det er behov.

Utskifting av vinduer må vurderes.

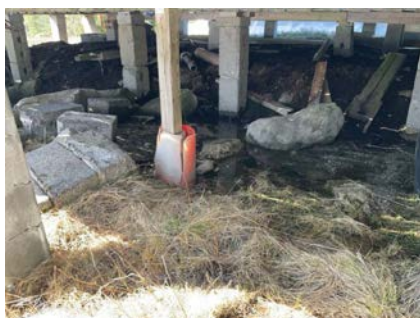
## ! TG 2 Terrengforhold

Ved befaringen ligger det delvis snø mot bygget. I terreng som er synlig er det stedlig vegetasjon og steiner.
