Enebakkveien 44B, 1825 TOMTER

**Innholdsrik og spennende  
eiendom beliggende inntil elv  
med stor tomt.  
Oppgraderingsbehov**

| Tilstandsrapport ..... | 50 |

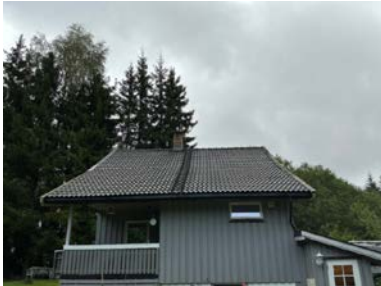
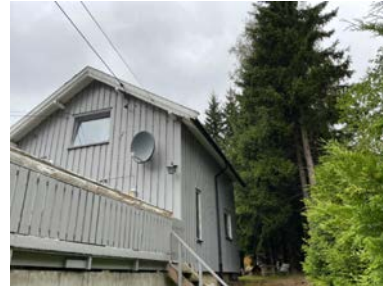
Takrenner, nedløp og beslag er av overflatebehandlet stål.  
Kontrollen ble utført fra bakkeplan.  
Pipen over tak er av tegl.

Teglpiper fra eldre bygg kan være utsatt for slitasje, sprekkdannelser og redusert tetthet, noe som kan medføre risiko for røyklekkasje, fuktskader og svekket konstruksjon.

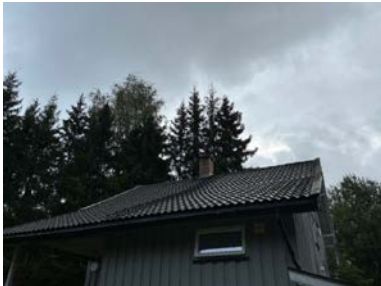
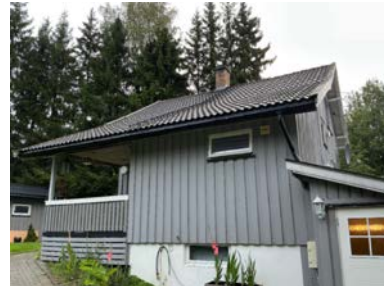
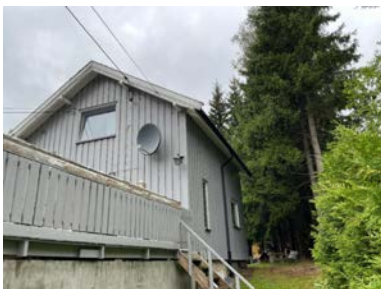
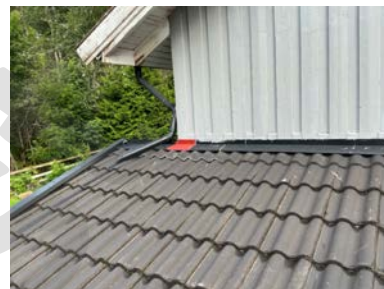
Veggene har trekonstruksjon av ukjent utførelse og bindingsverk kledd med trekledning. Ukjent isoleringsgrad i boligen. Yttervegger er oppført i tradisjonelt bindingsverk utvendig kledd med stående panel og isolert etter de forskriftskrav som var ved oppføringspunktet.

Det bør foretas gjennomgang av musetetting rundt boligen, for å forhindre at mus trenger inn i boligen, skader på materialer samt vond lukt som konsekvens.

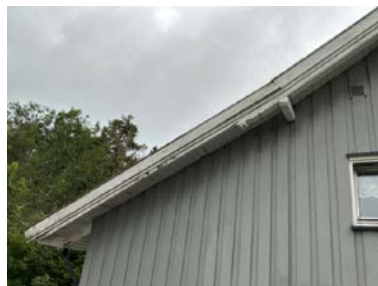
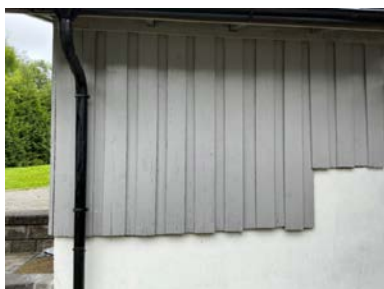
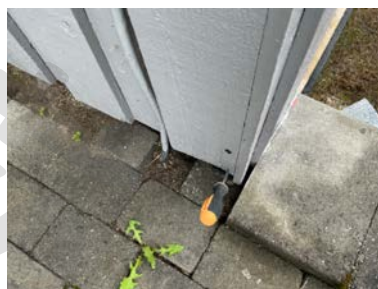
Punktet må sees i sammenheng med Taktekking

Tilstand kan medføre helsemessige utfordringer, strukturelle skader og redusert levetid for bygningsdelene. Aktivitet fra skadedyr kan føre til ytterligere ødeleggelse av konstruksjonene og økte vedlikeholdskostnader.

Videre bør det iverksettes tiltak mot skadedyr, eventuelt med bistand fra fagkyndige.

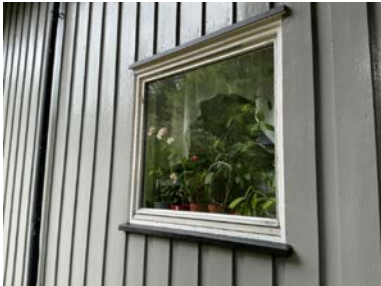
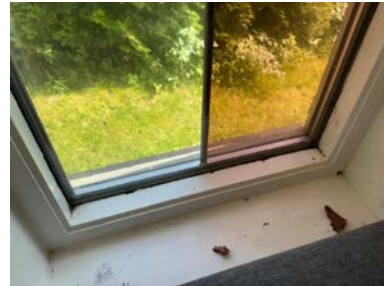
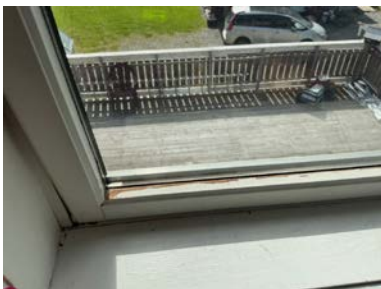
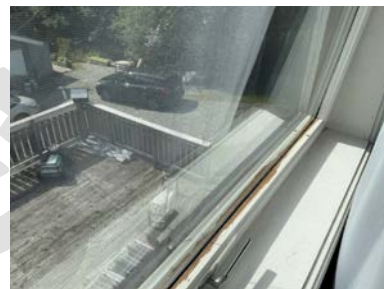
Vinduer har rammer og karmmer av tre, og er utstyrt med 3-lags isoler-/energiglass fra 2014.  
Vinduer i kjøkken, bad og vaskerom er byttet.

Dette kan føre til redusert tetthet og økt risiko for fuktskader i tilstøtende konstruksjoner. For å opprettholde god funksjon og hindre videre skadeutvikling anbefales det at vindusforingene repareres, vedlikeholdes eller skiftes ut.

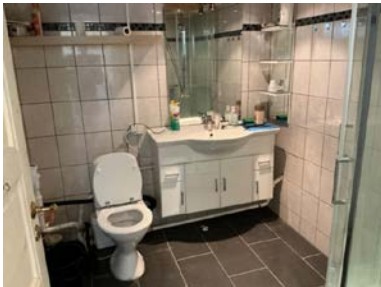
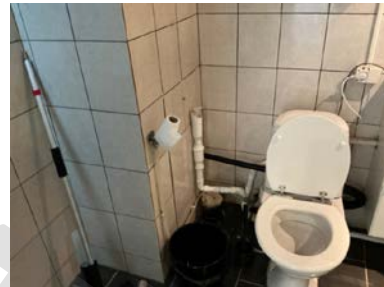
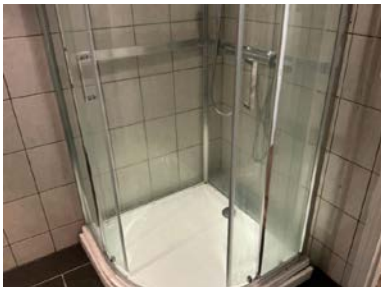
### TG 2 Tilliggende konstruksjoner våtrom

Det påviste fuktnivået tilsier at konstruksjonen bør følges opp jevnlig. Ved tegn til økning i fukt eller synlige endringer, bør det gjennomføres ytterligere undersøkelser for å vurdere behovet for tiltak.
