Trengereidbrekka 8, 5263 TRENGEREID

**TRENGEREID | Bygg med
oppgraderingsbehov med
potensiale for gode leieinntekter |
Flott utsikt**

Tilstandsrapport

BOLIGBYGG MED FLERE BOENHETER

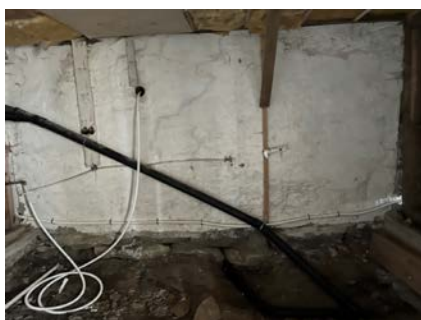
Fuktighet i kjeller.

Konsekvensen av manglende utbedring er økt risiko for videre fuktskader, råte, soppdannelse og forringelse av bygningskonstruksjonene, samt mulig negativ påvirkning på innemiljøet.

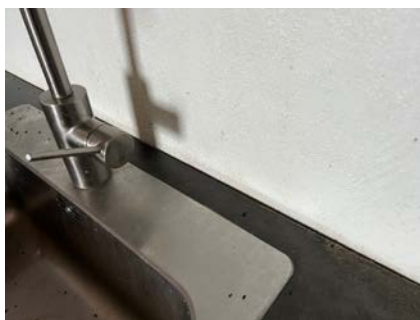
Mangler fuger mot vegg.
