Moivegen 30, 4737 HORNNES

**Moisund! Innholdsrikt småbruk på
631,3 daa. 2 våningshus og
garasje.**

Salgsobjekt: Småbruk
Eierform: Eiet
Byggeår: 1964
BRA-i/BRA Total 473/519 kvm
Tomtstr.: 631300 kvm
Soverom: 5
Antall rom: 8
Gnr./bnr. Gnr. 24, bnr. 5
Gnr. 24, bnr. 32
Oppdragsnr.: 1408250282

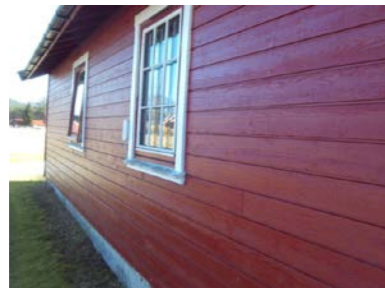
Deler av ene fasaden.

- Det bør foretas tiltak for å bedre lufting av kledningen.
- Uten tilstrekkelig lufting bak bordkledningen kan fuktighet som trenger inn bak bordene eller gjennom veggen innenfra ikke tørke opp. Dette skaper ideelle forhold for råtesopp og muggvekst.

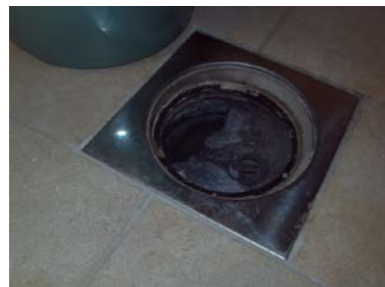
Sluk ved vaskekum

- Overvåk tilstanden jevnlig. For å få tilstandsgrad 0 eller 1 må tettesjiktet skiftes ut, men tidspunktet for når dette er nødvendig er vanskelig å si noe om.
- Det er viktig å merke seg at levetiden til en membran varierer basert på kvalitet, installasjon og bruk. Eldre membraner kan bli sprø og sprekke opp, noe som fører til at de mister sin vannnettende funksjon. Dette kan resultere i vannlekkasjer gjennom vegger og gulv og fuktskader.
- Overvåk tilstanden jevnlig. For å få tilstandsgrad 0 eller 1 må slukløsningen skiftes ut og sannsynligvis må også membransjiktet skiftes/utbedres. Det er imidlertid vanskelig å si noe om tidspunktet for når dette er nødvendig.

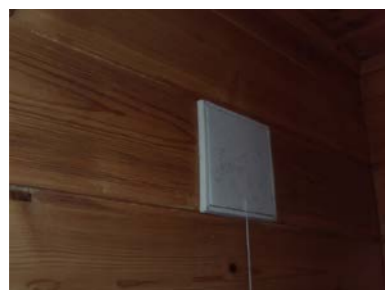
- Dårlig ventilasjon på et våtrom kan føre til alvorlige konsekvenser som fuktskader og muggvekst.

Ventil i ytterveggen.

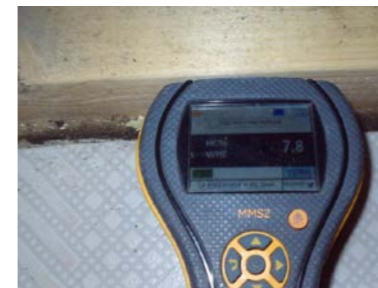
Fuktmåling er foretatt i åpen vegg mot bod, uten å påvise unormale forhold. Måleresultat: 7,8 vektprosent.

Fuktmåling i åpen vegg i mot bod

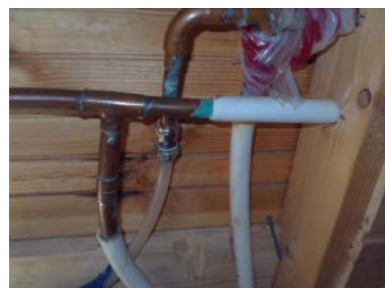
Eldre kobberør til bad/vaskerom.

- Tidspunkt for utskiftning av vannledninger nærmer seg.
- Det er ikke behov for utbedringstiltak siden anlegget fungerer i dag, men ut ifra alder kan skader plutselig oppstå på eldre anlegg.
- I forbindelse med oppgradering av våtrom vil det være naturlig med utskiftning av rør.

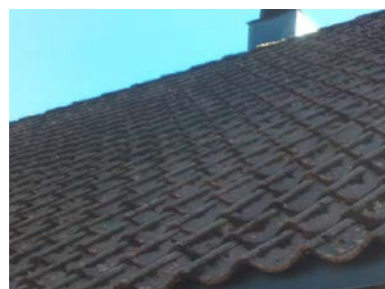
Eldre takstein i fra byggeåret.

- Tidspunkt for utskiftning av taktekking nærmer seg.
- Når taktekking og undertak begynner å bli gamle, øker risikoen for lekkasjer, noe som kan føre til omfattende og kostbare reparasjoner av underliggende konstruksjoner dersom en ikke foretar tiltak på konstruksjonene før dette oppstår.
- Lokal utbedring må utføres.

En må beregne å bytte undertekking med sløyfer og lekter når taksteinen skal byttes.

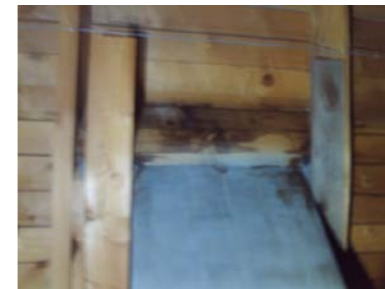
Eldre fuktmerker i rundt pipe. (Er nå helbeslått over tak)

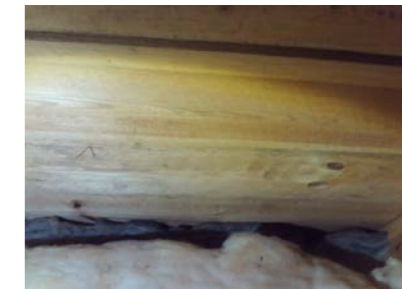
Lite/ingen lufting i mellom isolasjon og undertak.

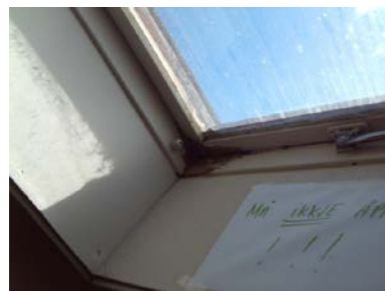
Et eldre slitt/skadet takvindu.

Vinduet må beregnes og skiftes ut i sin helhet.

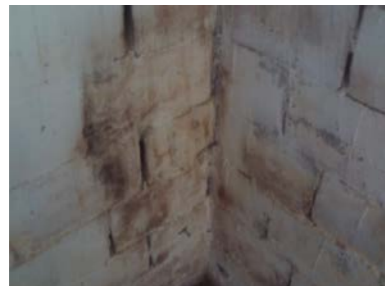
Fuktvandring og eldre fuktmerker

Det er viktig at ikke grunnmur blir foret ut og lukket inne før årsaken til noe fuktighet er blitt utbedret. Fungerer med dagens bruk som en grovkjeller.

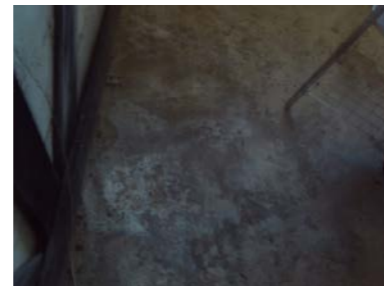
Saltutslag på støpte gulv

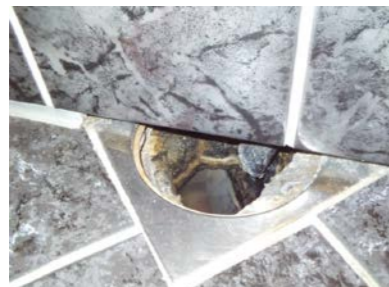
Sluk ved badekar.

- Overvåk tilstanden jevnlig. For å få tilstandsgrad 0 eller 1 må tettesjiktet skiftes ut, men tidspunktet for når dette er nødvendig er vanskelig å si noe om.
- Det er viktig å merke seg at levetiden til en membran varierer basert på kvalitet, installasjon og bruk. Eldre membraner kan bli sprø og sprekke opp, noe som fører til at de mister sin vanntettende funksjon. Dette kan resultere i vannlekkasjer gjennom vegger og gulv og fuktskader.

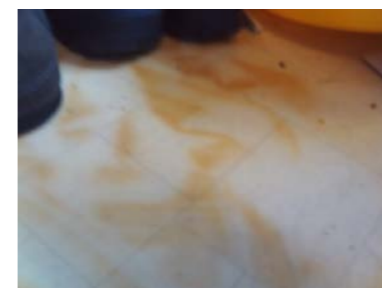
Noe misfarging på belegget.

Fungerer med dette avviket.

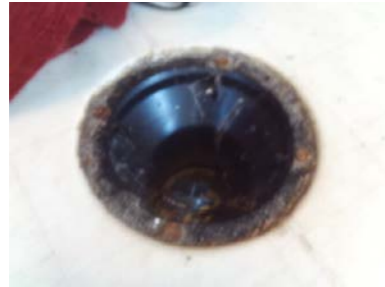
• Det er viktig å merke seg at levetiden til en membran varierer basert på kvalitet, installasjon og bruk. Eldre membraner kan bli sprø og sprekke opp, noe som fører til at de mister sin vanntettende funksjon. Dette kan resultere i vannlekkasjer gjennom vegger og gulv og fuktskader.

Ene sluke.

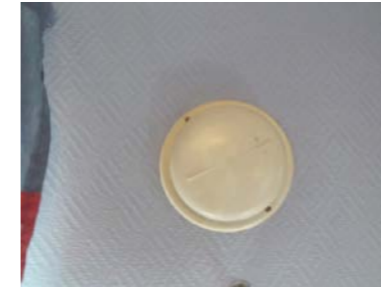
Ventil i ytterveggen.

- Elektrisk avtrekksvifte bør monteres for å lukke avviket.
- Dersom avviket ikke utbedres vil det være fare for dårlig luftskifting og resultere i høy luftfuktighet og utvikling av skader.

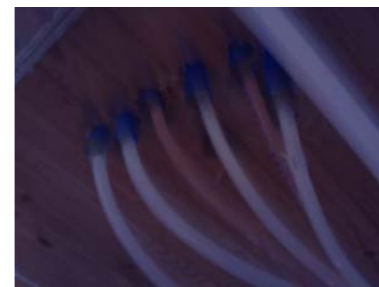
Synlig røropplegg i grovkjeller.

- Det bør foretas tiltak på anlegget som sikrer bedre løsning på eventuelt lekkasjevann fra rør i rør system.
- Det er ikke behov for utbedringstiltak siden anlegget fungerer i dag, men ut ifra alder kan skader plutselig oppstå på eldre anlegg.

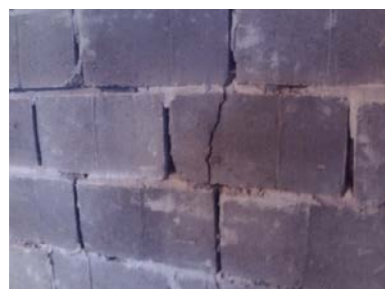
En sprekke i grunnmur innvendig i grovkjeller ble registrert.

Følg med på om det skulle være noen bevegelser i denne sprekken. Skulle det være det må tiltak vurderes.

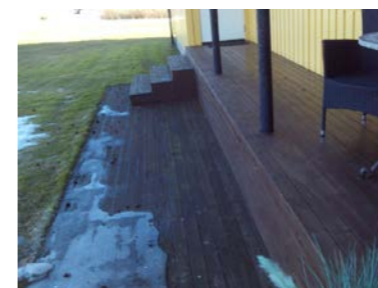
Skulle vært en sikring/rekkverk

- Det bør gjennomføres radonmålinger.
- Rekkverk må monteres på balkong eller terrasse for å lukke avviket.
- Det er ikke krav om utbedring av rekkverkshøyde opp til dagens forskriftskrav.
- Håndløper på innvendig trapp bør monteres, men det var ikke krav på byggetidspunktet.
- Rekkverk på innvendig trapp må monteres for å lukke avviket.
