Nesvegen 4, 2080 EIDSVOLL

**Romslig enebolig med stor hage,
terrasse og sentrumsnær
beliggenhet - barnevennlig med
kort vei til skoler og barnehage!**

Tilstandsrapport

- Enebolig
- Nesvegen 4 , 2080 EIDSVOLL
- EIDSVOLL kommune
- # gnr. 13, bnr. 28

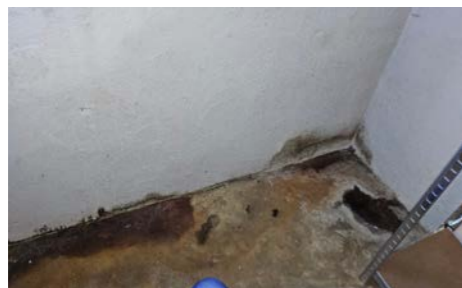
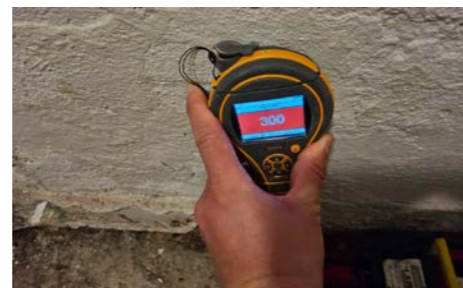
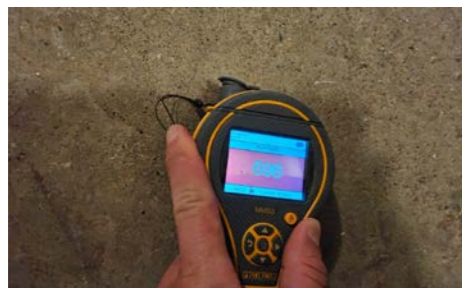
I rom under terreng er det ved indikasjonsmåling registrert forhøyede fuktverdier på overflater. Det er ikke tatt hull i konstruksjonen grunnet utforming, og

derfor er omfanget av fukt i underliggende sjikt usikkert. På teknisk rom er det observert skjolder som indikerer at det tidligere har vært fukt, og det ble målt noe forhøyet fukt i gulvet. Videre ble det ved indikasjonsmåling påvist utslag for fukt i kjellerstue. Disse funnene tyder på at konstruksjonen har en fuktbelastning fra grunn, sannsynligvis som følge av mangelfull drenering, kapillærsug fra grunnen eller utilstrekkelig fuktsikring. Konsekvensen av slike forhold er økt risiko for skader på bygningsmaterialer, noe som kan redusere levetid og gi dårligere inneklime. Konsekvens/tiltak: For utbedring bør årsaken til fuktinntrengningen identifiseres før tiltak besluttes. Det anbefales å kontrollere dreneringssystemet og fuktsikring på utsiden av konstruksjonen, samt vurdere etablering av kapillærbrytende sjikt og grunnmursplate dersom dette mangler. Videre bør det gjennomføres kontinuerlige fuktmålinger for å dokumentere effekten av tiltakene. Tiltakene bør utføres for å sikre varig beskyttelse mot fukt og opprettholde et godt inneklime. Sørg for god ventilasjon av hele underetasjen, slik at fuktig luft blir transportert ut.

For utbedring bør årsaken til fuktinntrengningen identifiseres før tiltak besluttet. Det anbefales å kontrollere dreneringssystemet og fuktsikring på utsiden av konstruksjonen, samt vurdere etablering av kapillærbrytende sjikt og grunnmursplate dersom dette mangler. Videre bør det gjennomføres kontinuerlige fuktmålinger for å dokumentere effekten av tiltakene. Tiltakene bør utføres for å sikre varig beskyttelse mot fukt og opprettholde et godt innneklima. Sørg for god ventilasjon av hele underetasjen, slik at fuktig luft blir transportert ut.

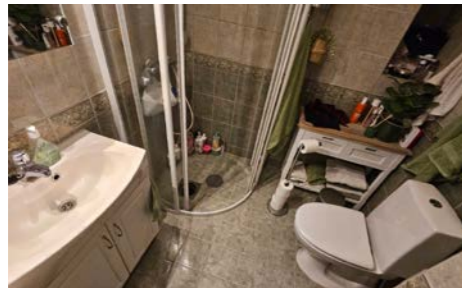
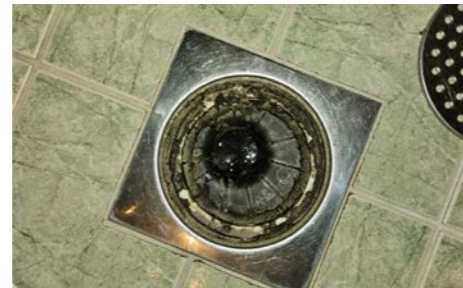
2. ETASJE > BAD

TG 0 Tilliggende konstruksjoner våtrom

Hulltaking er foretatt uten å påvise unormale forhold. Hulltaking er foretatt i gang. Fuktvotemåling (vekt%) i konstruksjonen ble målt til 0-6.
