Hagaveien 22A, 7374 RØROS

**Pen og praktisk leilighet i 1.etasje i  
horisontaldelt tomannsbolig.  
Nyere kjøkken og bad. Garasje.**

# Tilstandsrapport

Befaringsdato: 24.02.2026    Rapportdato: 02.03.2026    Oppdragsnr.: 21615-1156    Referansenummer: ND1675

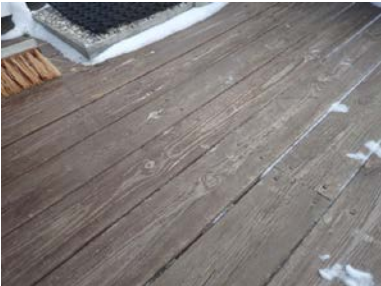
Noe slitasje og spikerhoder på vei opp.

-Det bør foretas nærmere undersøkelser av terrasse når den er snøfri.

-Det vurderes behov for noe vedlikehold og eventuelt lokale utbedringer ut fra det som kan påvises ved befaringen.

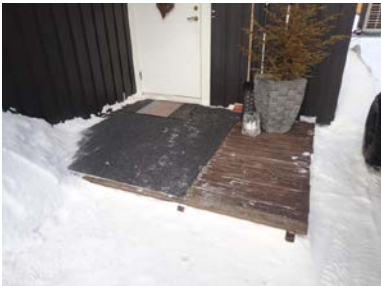
Oversiktsbilde.

-Nærmere undersøkelser anbefales når plattingen er snøfri.

-En bør vurdere utskiftinger av gulvdekket. Plattingen er av felles eie, og eventuelle utbedringer vurderes sammen med naboenheten.

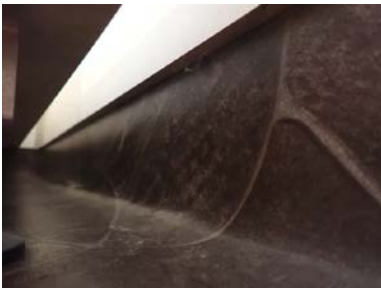
-Det er ikke montert bunnlist under våtromsplater i våtsonen, noe som avviker fra dagens krav til montering av slik type plater.

- Eldre sluk av plast er ofte utsatt for lekkasjer og særlig i overganger. Eventuelle lekkasjer kan medføre fuktskader på tilliggende konstruksjoner.

Oversikt av overgang mellom belegg og våtromsplater.

-Fortsatt bruk av dusjkabinett anbefales med dagens løsning. Avvik fra monteringsanvisning slik som nevnt om bunnlist, kan medføre økt risiko for fuktopptrekk i nedre del av platene om det dusjes direkte på vegg. Silikonfuger i slike overganger kan medføre utettheter over tid, da silikon erfaringsmessig krymper/tørker ut med alderen.

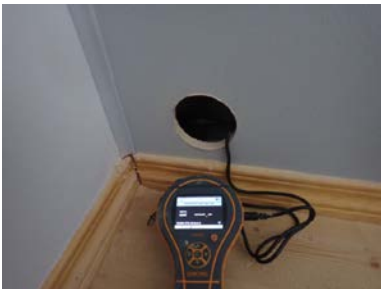
Vegger ved dusj er plassert mot fellesareal. Tilgjengelig vegg fra soverom ble derfor valgt for hulltaking, i tråd med forskriftens krav om kontroll av fukt i tilstøtende konstruksjoner og bunnsvill. Denne plasseringen kan likevel kunne gi indikasjon på eventuell fuktskade i i bunnsvill. Hulltakingen viser ingen fukt eller skader.

Ingen påvist fukt.
