Bostadlandet 27, 7760 SNÅSA

**Enebolig med nydelig beliggenhet.  
5 soverom | Dobbel garasje | Uthus

| Tilstandsrapport ..... | 43 |

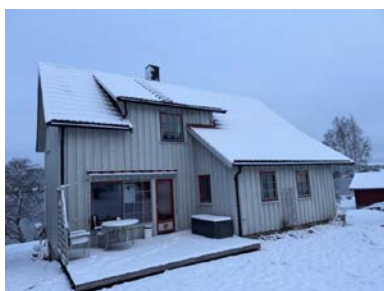
Evt. skader som bulker mm. er ikke mulig å kontrollere. Selger opplyser om at det er god del mose på tekkingen.

Nærmere undersøkelser anbefales.

Rens og vedlikehold må påregnes.

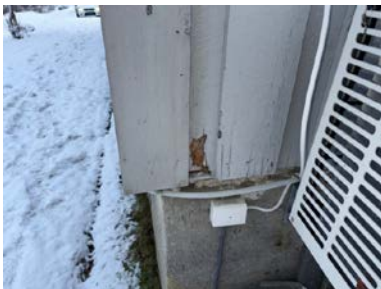
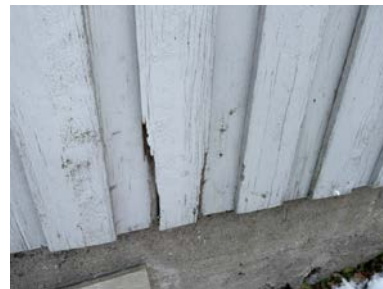
- Det er ingen eller liten lufting i nedre kant av kledning mot grunnmur.
- Det er påvist spredte råteskader i bordkledningen.

Registrert flere områder med råteskader.

Lokale utskiftninger, fare for skjulte skader.

Vedlikehold er påkrevd, værslitasjer og etterslep av overflatevedlikehold.

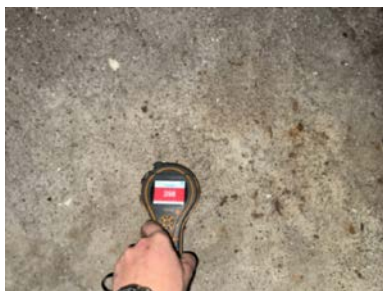
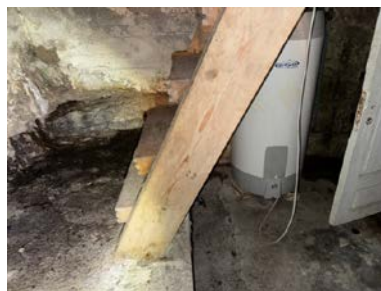
## TG 2 Kryp Kjeller

Ihht. registreringer er det kryp/ blindkjeller under deler av boligen.  
Ventiler i grunnmur fra gråkjeller, samt festet strie foran en åpning som leder mot kjøkken, vaskerom og bad.  
Ingen tilkomstmulighet, reg. stubbloft av trebord mot etasjeskiller via åpning i grunnmur ved trapp.

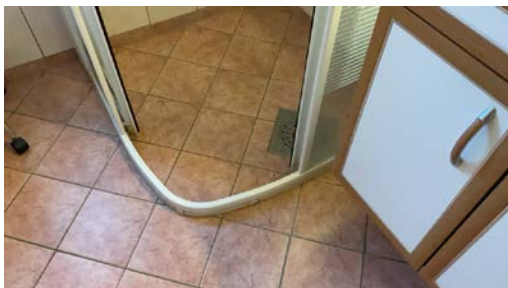
- Eventuelt lekkasjevann fra utstyr utenfor dusjsone vil ikke ha en naturlig vei til sluket. Dette kan føre til at vann samler seg på gulvet og potensielt renner ut av rommet eller trenger inn i konstruksjonen.

Montere dusjkabinett.

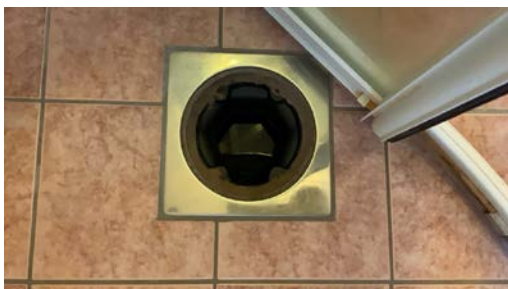
- Det er viktig å merke seg at levetiden til en membran varierer basert på kvalitet, installasjon og bruk. Eldre membraner kan bli sprø og sprekke opp, noe som fører til at de mister sin vanntettende funksjon. Dette kan resultere i vannlekkasjer gjennom vegger og gulv og fuktskader.
- Sluket må sjekkes og rengjøres jevnlig.
- Eldre sluk av plast er ofte utsatt for lekkasjer og særlig i overganger. Eventuelle lekkasjer kan medføre fuktskader på tilliggende konstruksjoner.

Ingen synlig mansjett/ tettesjikt i sluk.

Montere dusjkabinett.

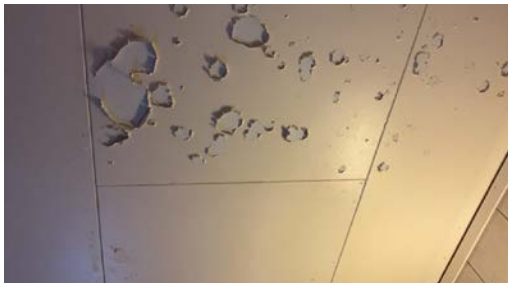
Skader som følge av dårlig ventilering.

- Mekanisk avtrekk og tilluft må etableres.

**Kostnadsestimat: Under 20 000**
