Granbakkveien 3, 7882 NORDLI

**Innholdsrik bolig/fritidseiendom  
med flott eiendomstomt på over  
5,3 mål | 5 sov | Uthus | Like ved  
skole og butikk.**

Befaringsdato: 22.05.2025

# Tilstandsrapport

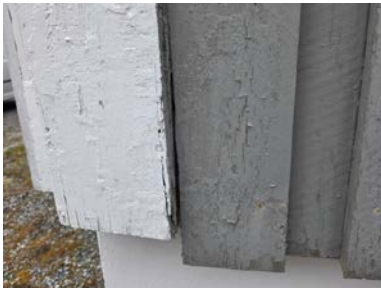
I sin helhet fremstår kledningen godt vedlikeholdt. Men det registreres noe oppsprekking utsatte steder. Noe avflassing av maling. Mindre reparasjoner/vedlikehold må påregnes.

- Det må foretas tiltak for å lukke avviket.

Ut fra alder på kledning, må ny eier være forberedt på at utskifting av kledning kan være nært fårestående.

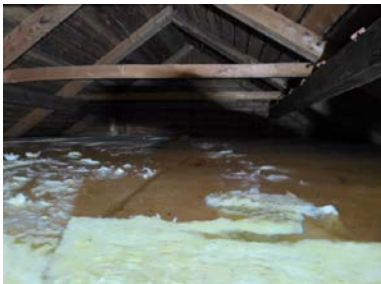
## Takkonstruksjon/Loft

Ved mangelfull lufting av taket kan fukt samle seg opp over tid. Dette kan føre til råte og sopp dannelse i takkonstruksjonen.

- Lufting/ventilering bør forbedres.

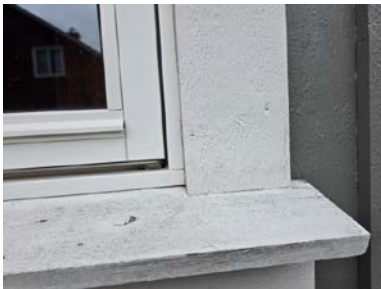
## TG 2 Vinduer

- Det er påvist avvik rundt innsettsdetaljer.

Omramming rundt vinduer mangler luftespalte mot vannbord/vannbrett, noe som vil redusere levetiden på kledningen.

- Det bør gjøres tiltak for å lukke avviket.

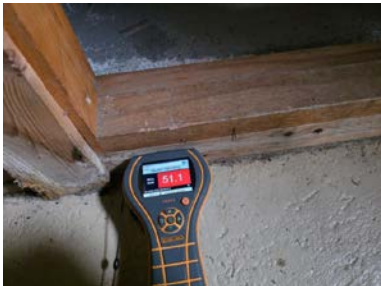
Fukttinnhold i svill under dør til bod mot n/v er målt til: 51,1 W%

Hvis fukttinnholdet ligger over 20 vektprosent, er allerede muggsoppen dannet.

Swill under boddør mot N/

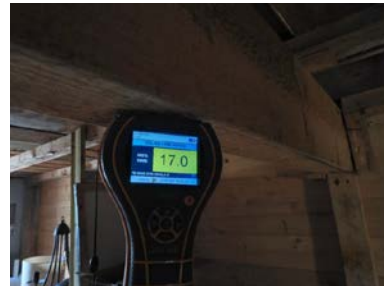
Fukttinnhold i drager i bod mot nord er målt til: 17,0 W%

Drager på på mot mot nord
