Åsevegen 319, 4480 KVINESDAL

# Romslig enebolig med flott utsikt, to garasjer, usjenert beliggenhet og gode solforhold.

Befaringsdato: 09.02.2026

Rapportdato: 24.02.2026

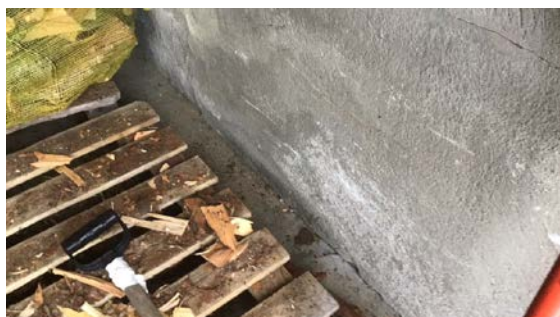
- Det er registrert fukt inntrenging i nedkant mellom gulv og vegger som kan være en indikasjon på at dreneringen har svekkelser eller ikke fungerer slik den skal.
- Det er fukt merker i tak/vegg som kan ha en indikasjon på at tettesjikt mellom terrasse og garasjen har svekkelser
- Port har slitasje og svekkelser på grunn av alder og eldre.

Fukt i mellom gulv og vegger

- Det må gjøres videre undersøkelser av tettesjikt/drenering , tiltak kan ikke utelukkes
- Tiltak bør gjøres på port

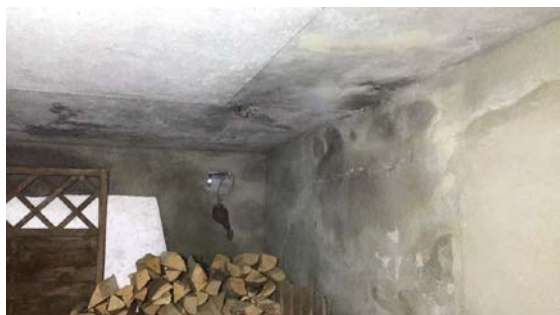
Fuktmerker

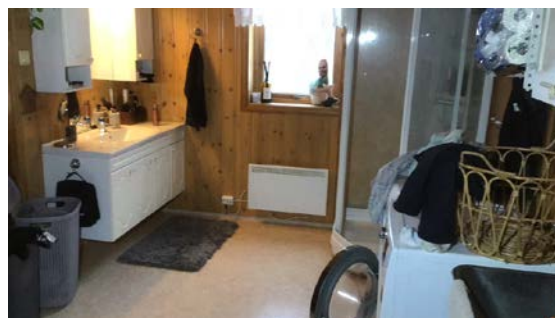
Kun utlufting med vindu

- Dersom avviket ikke utbedres vil det være fare for dårlig luftskifting og resultere i høy luftfuktighet og utvikling av skader.
- Mekanisk avtrekk og tilluft må etableres.

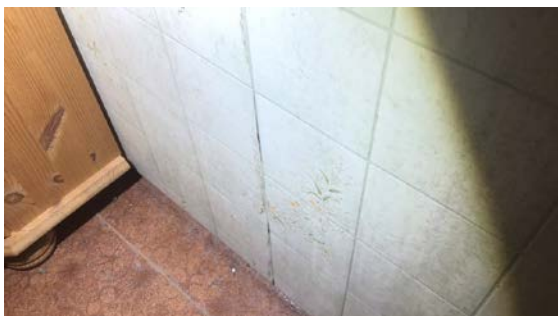
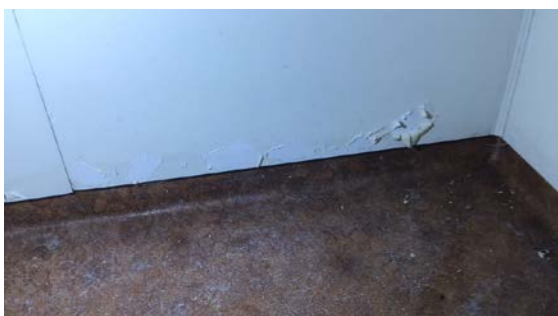
Det er registrert symptom på fuktskader. -Det er registrert fuktskader i nedkant våtromsplater i dusj, hvis det ikke gjøres tiltak vil det kunne være fare for videre skadeutvikling i konstruksjonen.

Fukt skader i nedkant våtromsplater i dusj

- Dersom det ikke gjøres tiltak vil fuktopptaket i platene føre til oppsvelling og utett tettesjikt med fare for videre fuktskade i tilstøtende konstruksjoner.
- Utette skjøter i våtromstapet kan føre til at fuktighet trekker inn og skader konstruksjonene bak tapetet.
