Nøkkelinformasjon

Salgsobjekt: Enebolig

Enebolig med utleiedel og gjestehytte, på solrik og flat tomt, sentralt og barnevennlig!

Tilstandsrapport

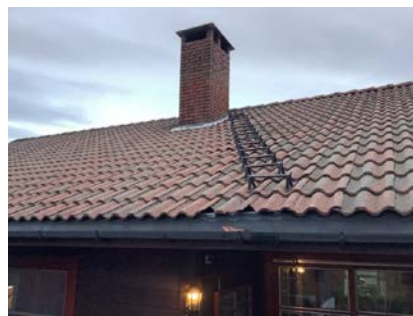
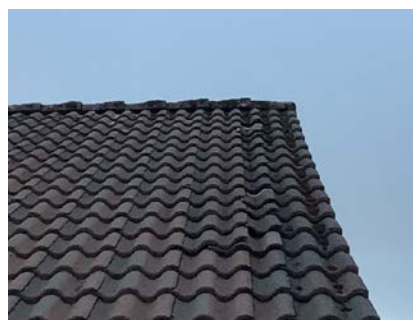
- Tidspunkt for utskiftning av takteking nærmer seg.
- Tidspunkt for utskiftning av undertak nærmer seg.
- Når takteking og undertak begynner å bli gamle, øker risikoen for lekkasjer, noe som kan føre til omfattende og kostbare reparasjoner av underliggende konstruksjoner dersom en ikke foretar tiltak på konstruksjonene før dette oppstår.
- Knekte takstein må skiftes.

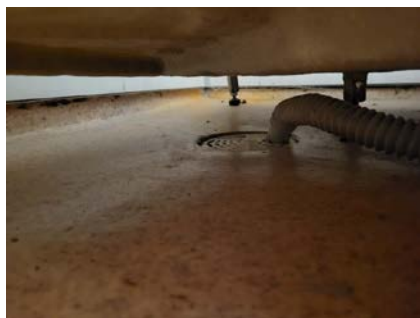
- Manglende oppgradering av våtrommet medfører høy risiko for at konstruksjonene ikke vil tåle vanlig bruk av vann eller lekkasjer. Selv om det er dusjkabinett, er det fortsatt en betydelig risiko for at våtrommets konstruksjoner ikke tåler lekkasjer. Dette kan føre til fuktskader på tilstøtende konstruksjoner.

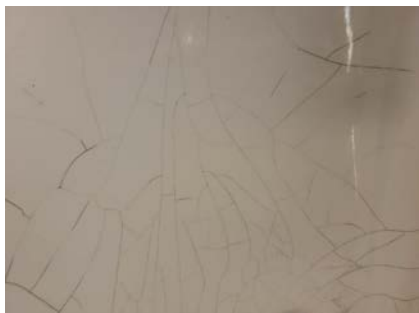
- Riss er vanligvis overfladiske skader i servantens overflate eller glasur. Konsekvensene av riss er hovedsakelig kosmetiske.

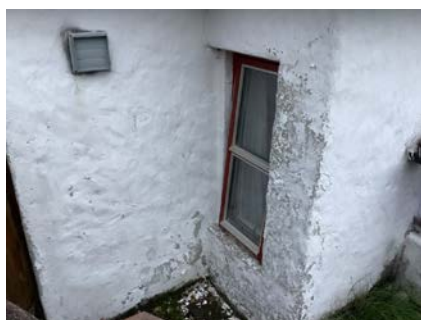
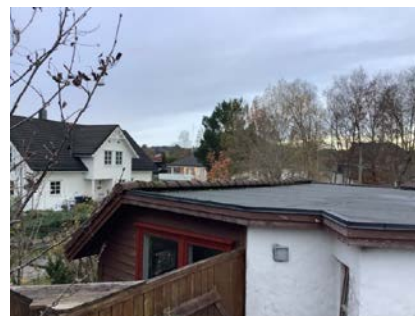
- Råteskadet trekledning må skiftes ut.
- Det bør foretas tiltak for å bedre lufting av kledningen.
- Lokal utbedring må utføres.

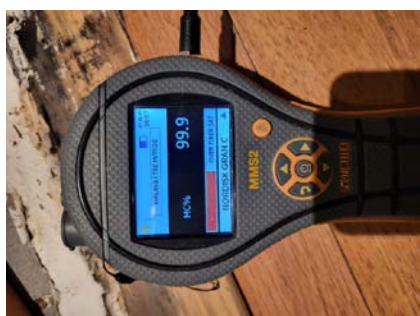
- Det må foretas tiltak for å lukke avviket.
