# Landlig idyll på "Bråtene" – Småbruk med usjenert beliggende mellom Aurdal og Bagn.

| Tilstandsrapport ..... | 54 |

Befaringsdato: 01.07.2025

Rapportdato: 24.07.2025

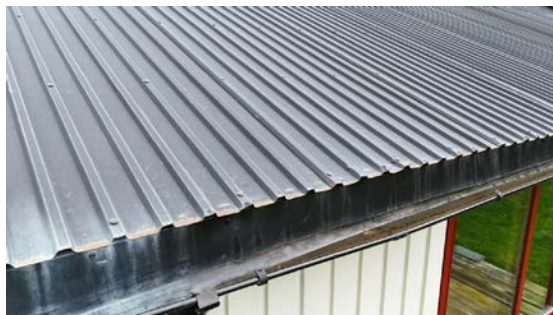
Besiktigelsen viste kantkorrosjon (rustdannelser) i plateendene som følge av 'koking'.

Overflatekorrosjon på plastbelagte stålplater lar seg utbedre ved rengjøring og påføring av ny korrosjonshindrende maling. Påviste skader har ingen konsekvens.

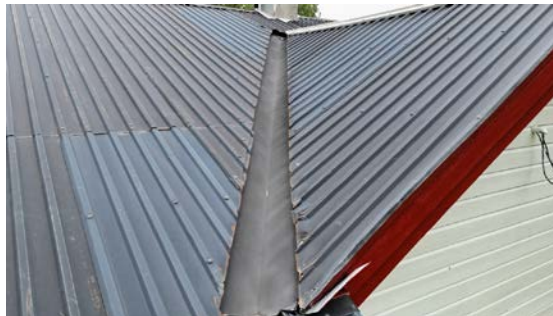
Skader i plateender inn mot kilrenne pga snø- og ispress.

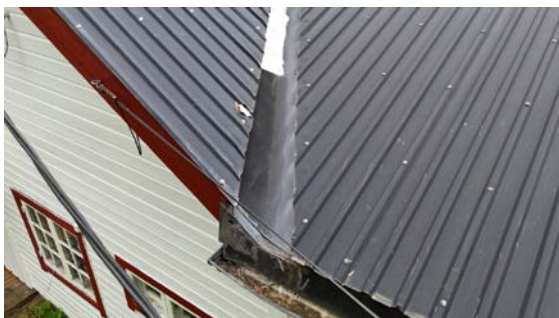
Skader i plateender inn mot kilrenne pga snø- og ispress.

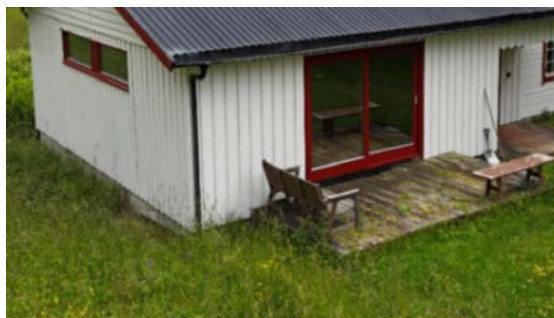
Nedløpsrørene fra takrenner er ført direkte til terreng med naturlig fordrøyning ned i stedlige masser. Det anbefales i utgangspunktet at fallet på terrenget ut fra vegglivet/bygningen bør være minst 1 : 50 over en avstand på minst 3 m fra veggen.

- Stigetrinn og plattform for feier må monteres.
  - Andre tiltak:
  - Det bør lages system for bortledning av vann fra taknedløp ved grunnmur.
  - Det er ikke krav om utbedring av snøfangere opp til dagens krav.
1. Det anbefales i utgangspunktet at fallet på terrenget ut fra vegglivet/bygningen bør være minst 1 : 50 over en avstand på minst 3 m fra veggen.
  2. Det anses ikke nødvendig å ettermontere snøfangere, da dette ikke var noe krav på oppføringstidspunktet, men ved en event. ombygging/renovering av bygget kan kravet slå inn som del av forutsetninger til tiltaket.
  3. Kommunen har tilsynsansvar i forbindelse med tilkomst og sikkerhet for feier og vil kunne pålegge stigetrinn og feierplattform montert.
  4. Det må beregnes etablert/montert nytt pipebeslag/beslag som ivaretar lufterøret for kloakklufteringen. Takrenner på tilbygd del må påregnes skiftet.

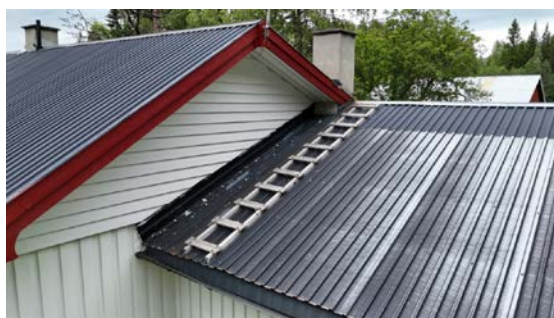
Trestige montert - dette holder ikke mål - fuktskader.

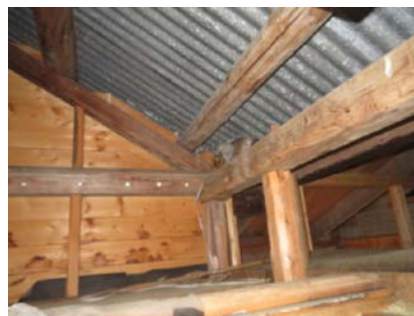
Del av kaldloft inspisert via luke i himling inne på kleve. Opprinnelig tekking uten undertak.

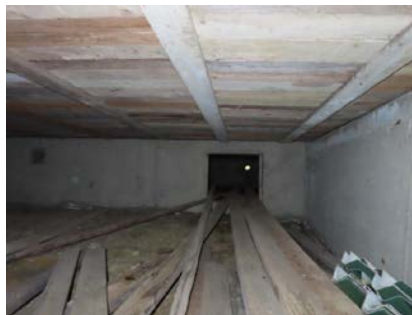
Ingen påviste avvik utover ordinære fuktavsetninger jfr. luftvekslinger - tilstandsgrad 2 jfr. risikokonstruksjon.

Del av luftet krypkjeller under tilbygd del.

- Fuktsperre på bakken bør etableres.
- Ingen påviste avvik utover ordinære fuktavsetninger jfr. luftvekslinger - tilstandsgrad 2 jfr. risikokonstruksjon.

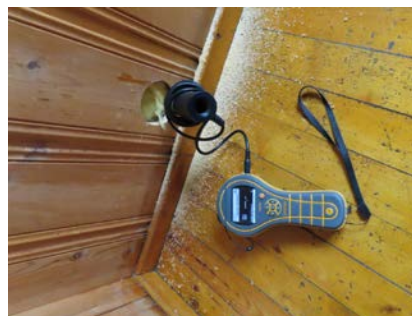
Fuktsøk mot våtrom - Naturlige utslag - ingen forhøyede fuktverdier.

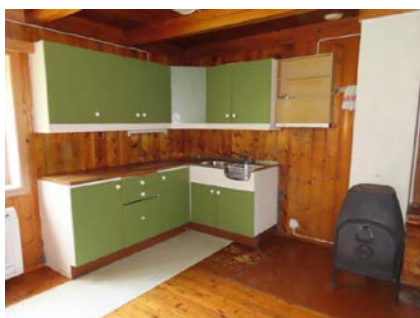
Kjøkken med innredning fra bygge/renoveringsår.  
Kjøkken fremstår med naturlige renoveringsbehov jfr. alder.

Det settes ikke opp noe kostnadsestimat på en event. utskifting/utbedring av de påviste avvik, da dette ses på som del av ett lengre livsløp og ett naturlig utbedringspunkt ihht alder. Det er i teknisk beregning (i landbrukstaksten) foretatt ett trekk for slit og elde.

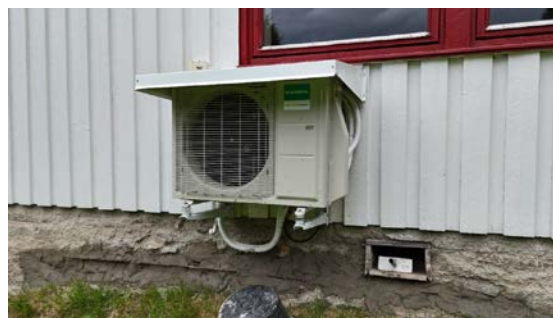
Luft til luft varmepumpe - ukjent alder.

- Det er ikke behov for utbedringstiltak siden varmesentralen fungerer i dag, men ut ifra alder kan skader plutselig oppstå på eldre anlegg.

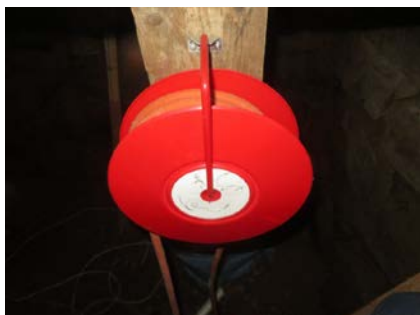
Husbrannslange i blindkjeller.

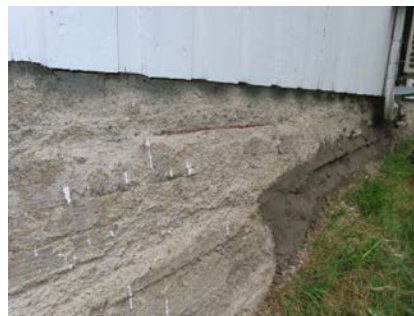
Avskalling i muren pga fuktopptrekk og frost. Er under reparasjon.

Eiers ettersynsansvar.
